改善箇所説明図

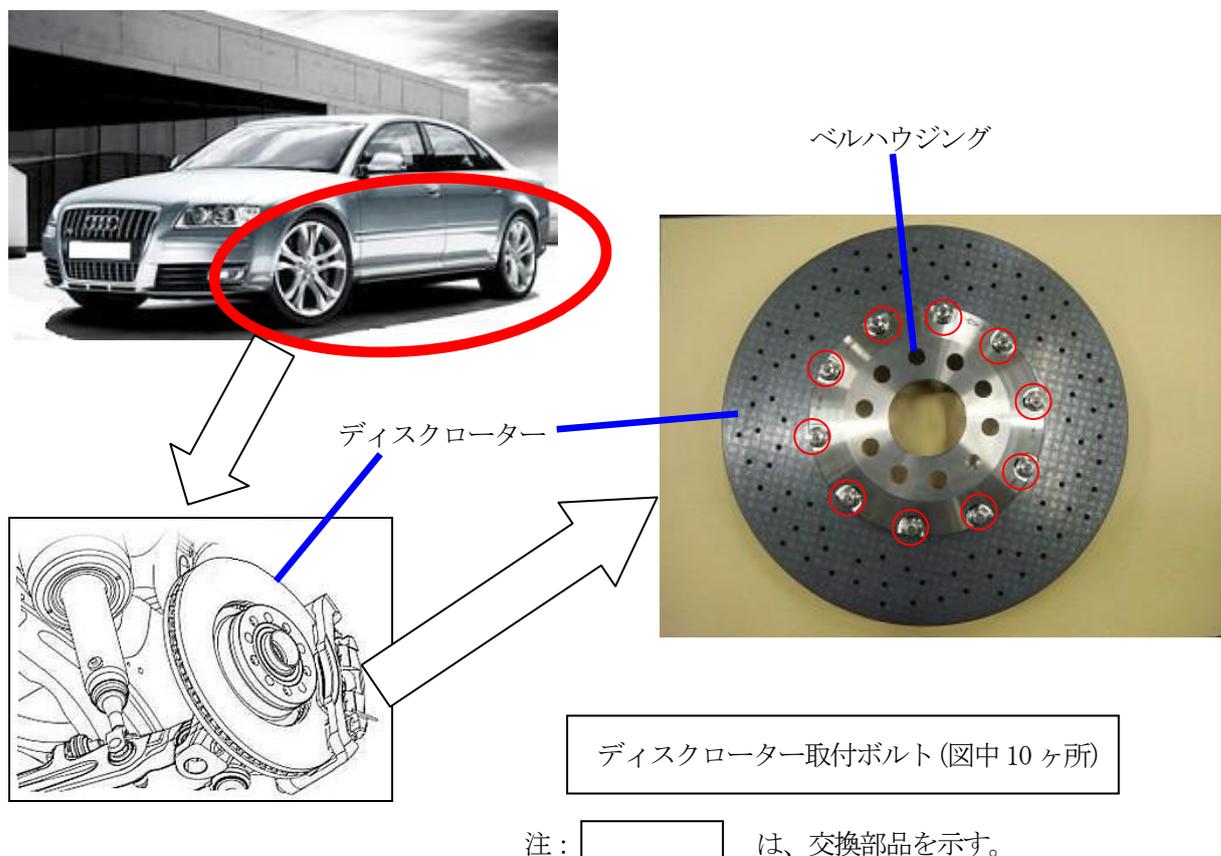
前後輪ブレーキ用セラミック製ディスクローター装着車両において、ディスクローターをベルハウジングに取付けるためのボルトの材質が不適切なため、塩分濃度が高い環境下で使用をした場合に、当該ボルトが腐食、破断し、走行中に異音及び振動が発生する事がある。

全車両、当該ボルトを対策品と交換する。

識別 : 車両識別プレートの下側に、青色で直径 5mm 程度のマークを塗布する。
