# 改善箇所説明図

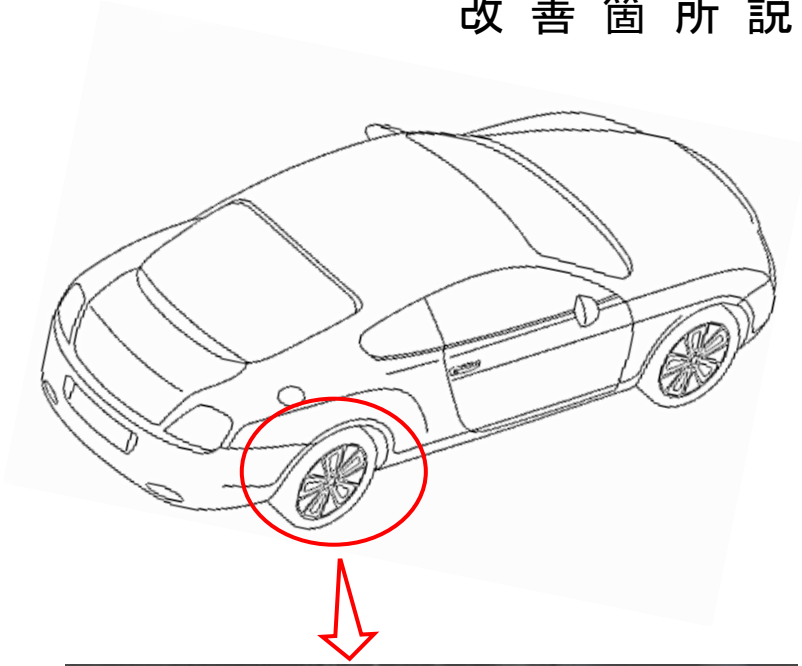
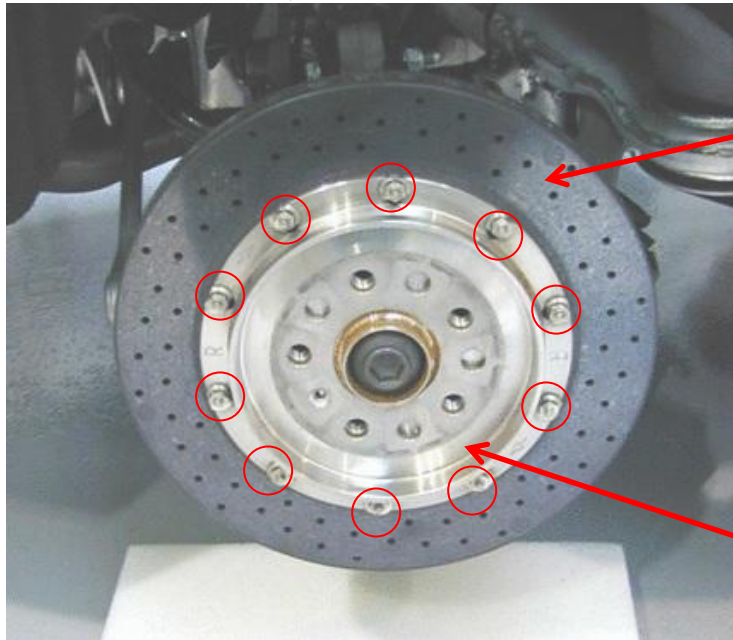
セラミック製ディスクローター

基準不適合発生箇所

取付ボルト（図中 10 箇所）

ベルハウジング（金属部分）

取付ボルトは各ディスクローターにつき10本、後輪左右で計20本使用されている

後輪ブレーキ用セラミック製ディスクローター装着車両において、ディスクローターをベルハウジングに取付けるためのボルトの材質が不適切なため、塩分濃度が高い環境下で使用した場合に、当該ボルトが腐食、破断し、走行中に異音及び振動が発生する事がある。

全車両、後輪のディスクローター取付ボルトを対策品と交換する。
