改善箇所説明図

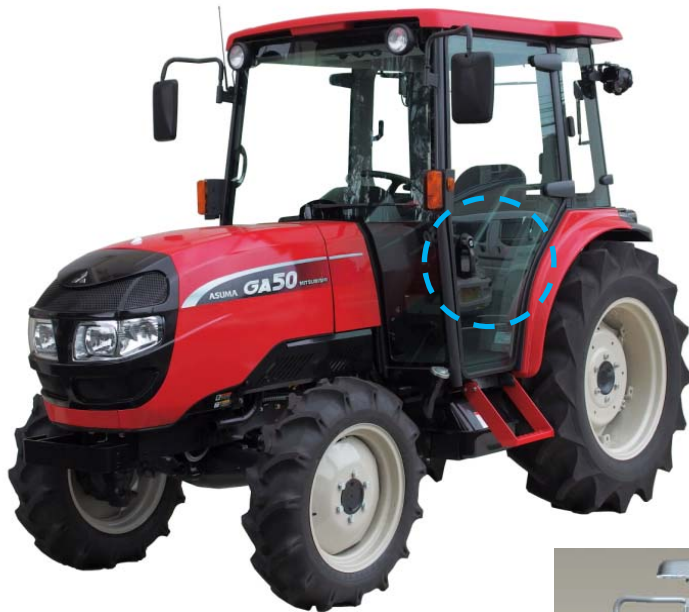
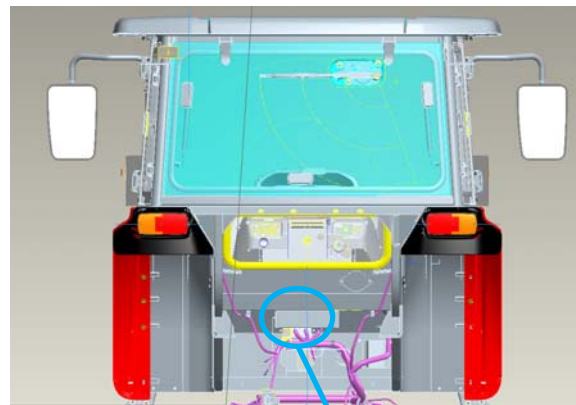
不具合発生箇所

動力伝達装置の前後進用油圧クラッチにおいて、走行制御系コントローラのプログラムが不適切なため、エンジン始動直後に後進操作を行うと、後進油圧クラッチが伝達する駆動力がブレーキ制動力を上回り停止できないおそれがある。

プログラムを書き換える
走行制御系コントローラ

全車両、走行制御系コントローラのプログラムを書き換える。
