# 改善箇所説明図

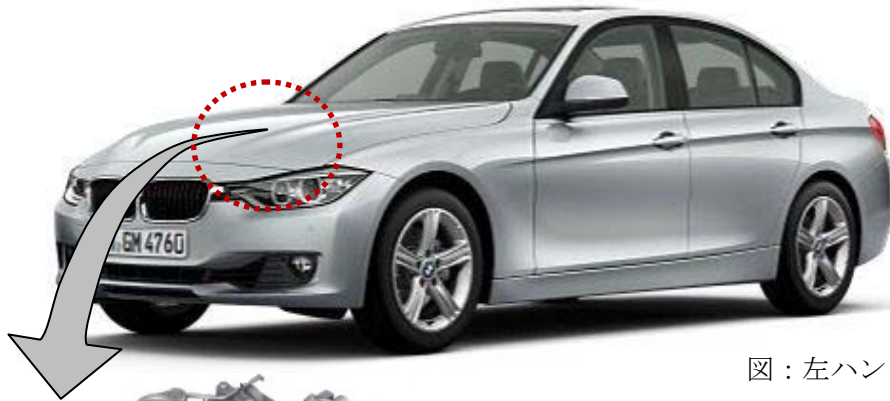
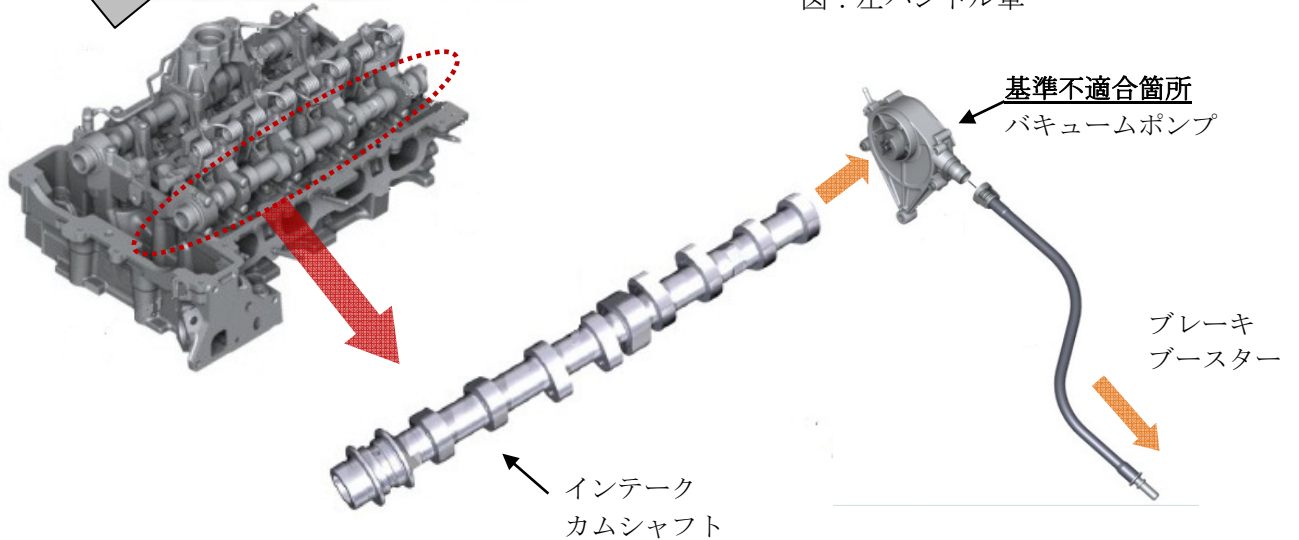
図：左ハンドル車

エンジンのインテーク側カムシャフトにおいて、構成部品の設計が不適切なものがある。そのため、制動倍力装置に供給される負圧を生成するバキュームポンプへ潤滑オイルが十分に供給されず、バキュームポンプが潤滑不良で固着して、制動倍力装置へ負圧が供給されなくなることにより、最悪の場合、制動停止距離が長くなるおそれがある。

インテーク側カムシャフトが不具合品であるか及び潤滑オイルの供給状態を点検する。  
当該シャフトが不具合品であり、潤滑オイルが十分に供給されていない場合は、当該シャフトを対策品に交換するとともにバキュームポンプを新品に交換する。  
当該シャフトが不具合品であり、潤滑オイルが十分に供給されている場合は、当該シャフトに対策品のクランピングスリーブを装着する。
