改善箇所説明図

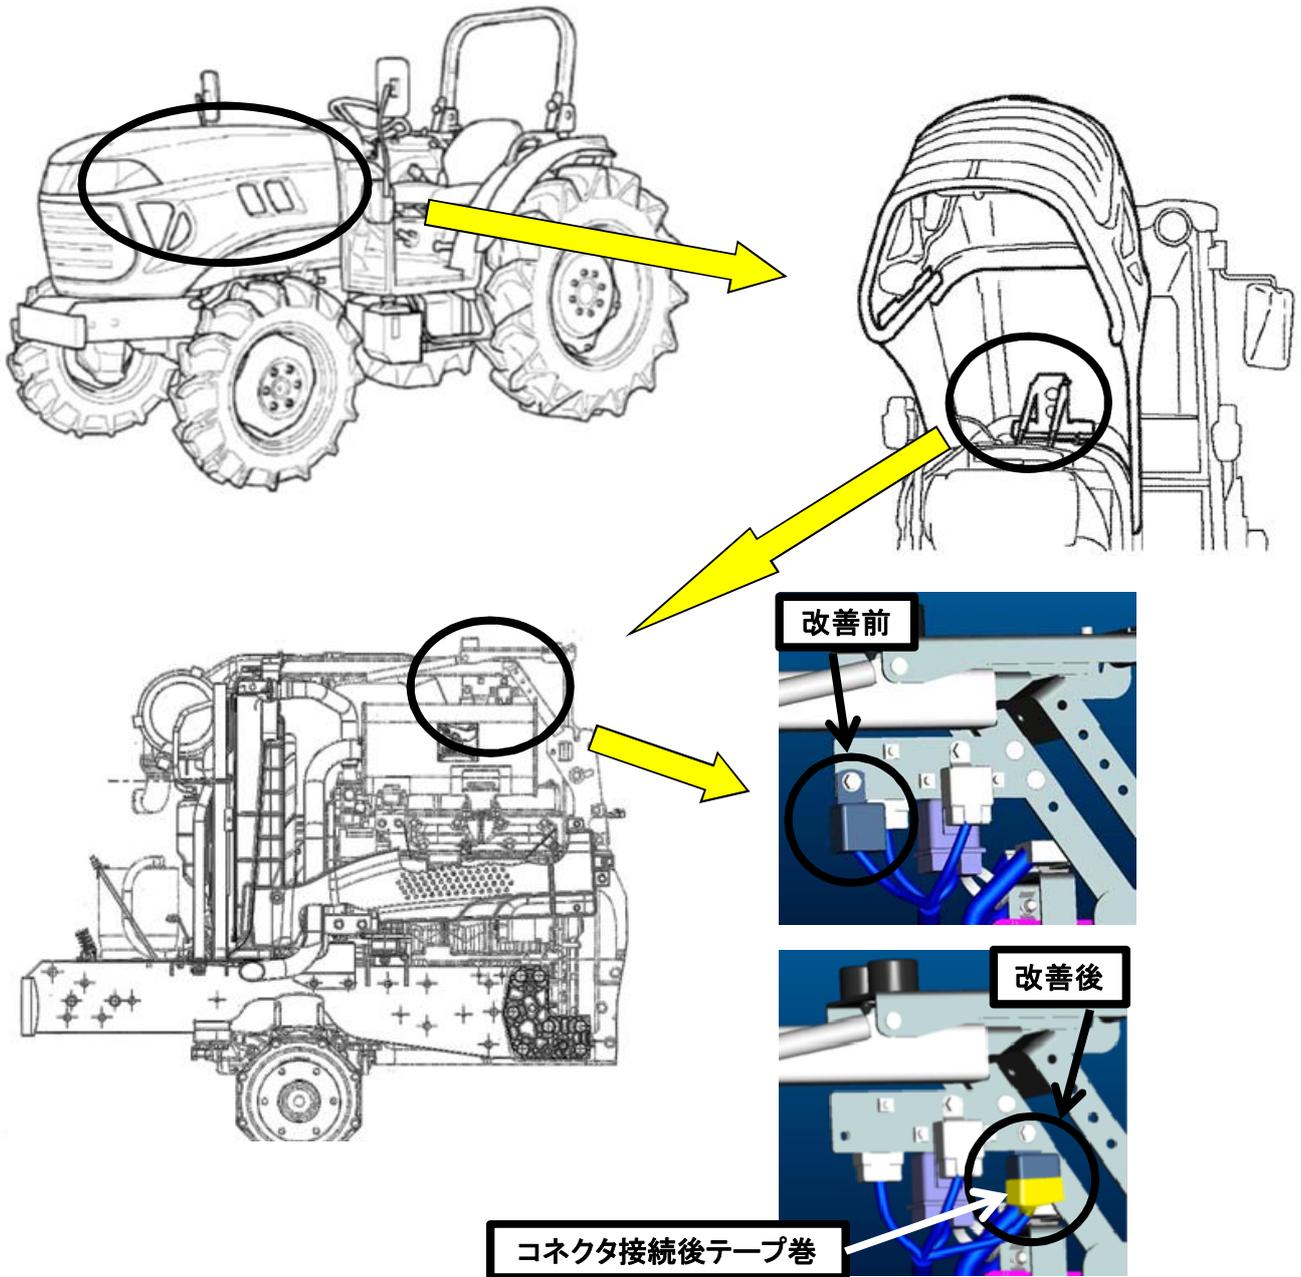
不具合発生箇所

エンジン始動装置のリレーの設置位置が、エンジン冷却風の風速が速い位置であるため、砂地等粉塵の多い環境で作業する場合に巻き上げられた砂がリレー内部に侵入することがある。そのままの状態で使用を続けると電気接点部分に、けい素の酸化皮膜が生成され通電しなくなりエンジンの始動ができなくなるおそれがある。

全車両、リレーとハーネスの接合部に砂成分の侵入を防止するため、テープ巻きを実施し、風速の低い位置に取付位置を変更する。
