改善箇所説明図

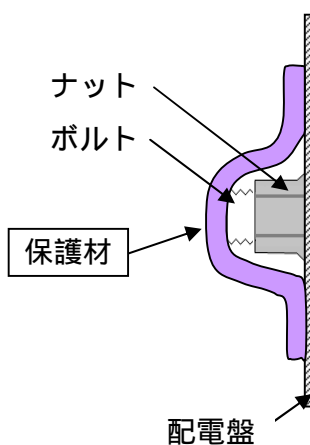
基準不適合発生箇所

バスにおいて、配電盤裏側にボルト・ナットの先端が突出しているため、電気配線と干渉するものがある。そのため、そのままの状態で使用を続けると、配線被覆が摩耗し、最悪の場合、短絡が発生し、火災になるおそれがある。

全車両点検し、電気配線に損傷がある場合は修復するとともに、配電盤裏側のボルト・ナットの突起物に保護材を貼付する。

識別： 配電盤側面下側に黄色の識別シールを貼付する。
