改善箇所説明図

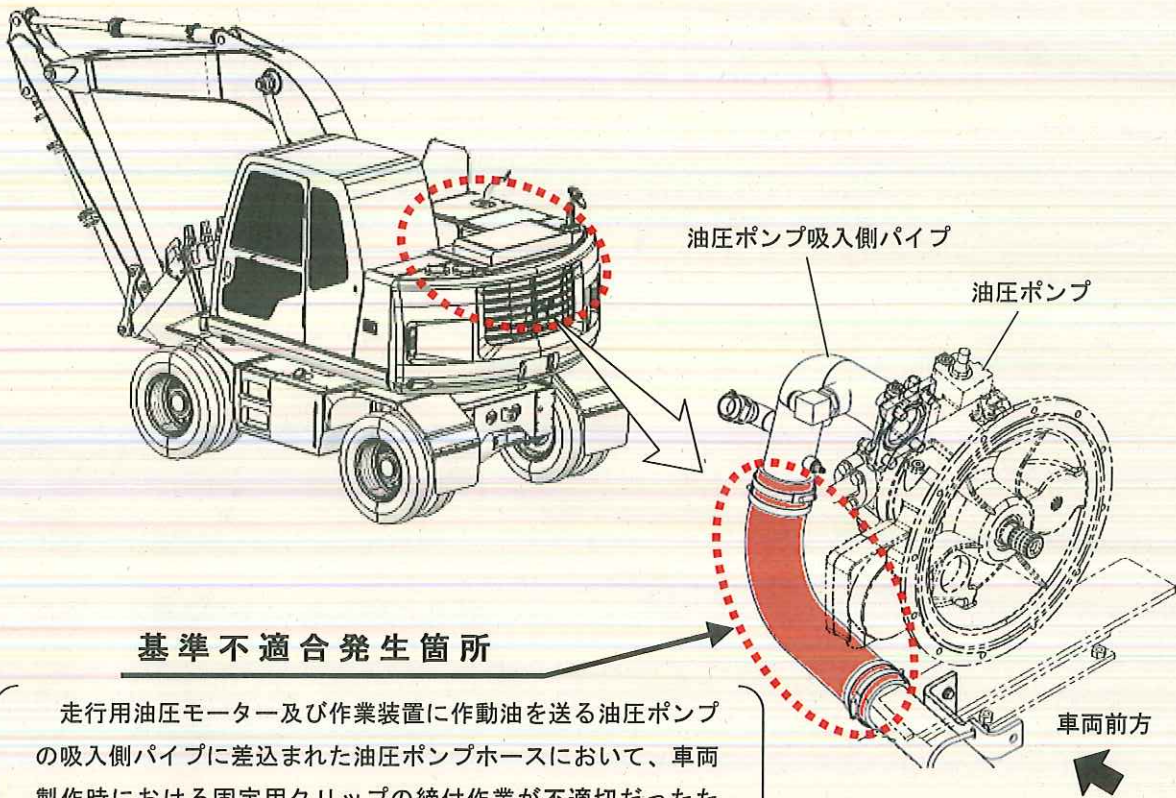
基準不適合発生箇所

走行用油圧モーター及び作業装置に作動油を送る油圧ポンプの吸入側パイプに差込まれた油圧ポンプホースにおいて、車両製作時における固定用クリップの締付作業が不適切だったため、当該クリップの締付力が不十分となっているものがある。そのため、そのままの状態で使用を続けると、車両使用中にホースが抜けて作動油が漏れることで、作動油不足状態による走行不能になるおそれがある。

全車両、油圧ポンプの吸入側パイプに差込まれたホースの取付状態及び固定用クリップの締付状態を点検し、不適切なものは修正を行う。また当該ホースの油圧ポンプ側にストッパーを取付ける。
