改善箇所説明図

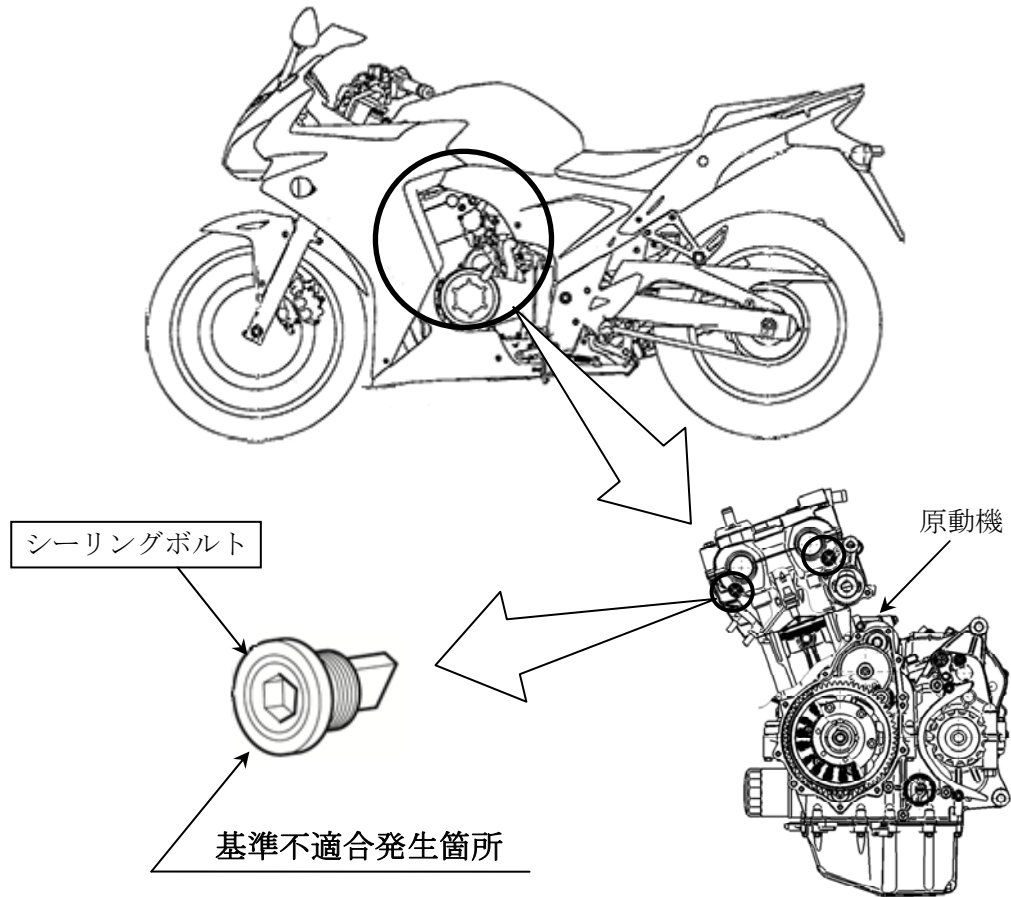
原動機において、ロッカーアームシャフトの回転を抑止するシーリングボルトに誤った防錆剤を塗布したため、エンジンの熱により締め付けトルクが低下して、当該ボルトが緩み脱落するものがある。そのため、そのままの状態で使用を続けるとエンジンオイルが漏れ、最悪の場合、ロッカーアームシャフトが抜けて、走行中にエンジンが停止し再始動できなくなるおそれがある。

全車両、シーリングボルトを良品に交換する。
