# 改善箇所説明図

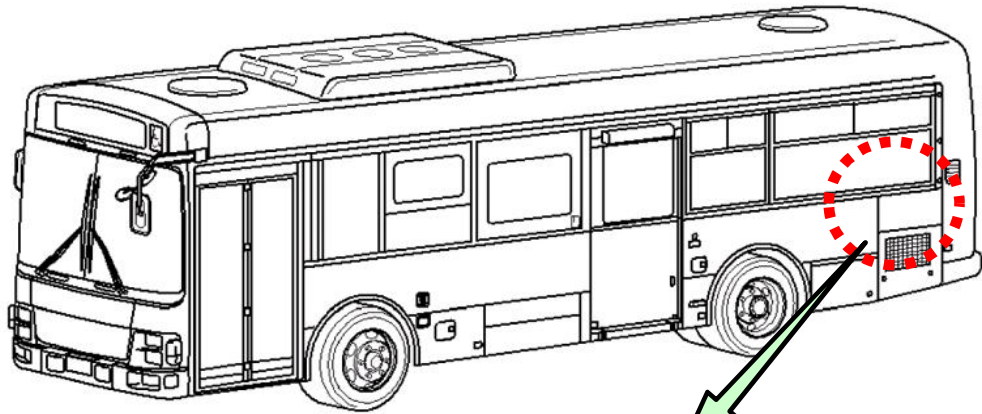
**基準不適合発生箇所**

バスにおいて、スタータケーブルの固定部の構造が不適切なため、エンジン振動により当該ケーブルの被覆が摩耗するものがある。そのため、そのままの状態で使用を続けると、当該ケーブルの素線が露出して短絡し、最悪の場合、エンジン始動ができなくなるおそれがある。

全車両、スタータケーブルにPVCチューブ及びコルゲートチューブを追加し、クリップを対策品に交換する。尚、スタータケーブルを点検し、素線に損傷のある場合は当該ケーブルを対策品に交換する。

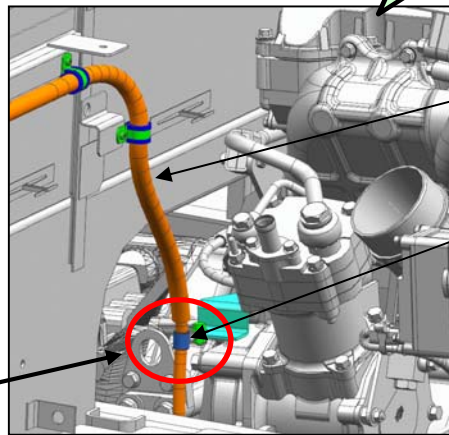
改善前	改善後
<p>スタータケーブル</p> <p>クリップ</p>	<p>PVCチューブ</p> <p>コルゲートチューブ</p>
