改善箇所説明図

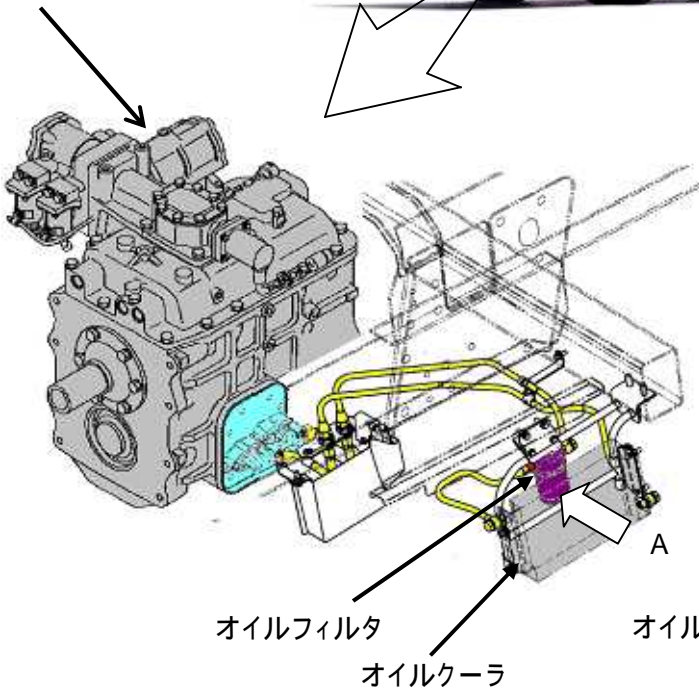
大型観光バスのトランスミッションのオイル配管において、オイルフィルタに組付けてあるコネクタの締結が不適切なため、オイルが漏れるものがある。そのため、そのままの状態で使用を続けると、最悪の場合、トランスミッションが焼き付き、走行不能となるおそれがある。

全車両、トランスミッションのオイルフィルタに組付けてあるコネクタ部からの漏れを点検し、コネクタを適正トルクで締め付ける。なお、漏れていた場合は、コネクタ部のパッキンを新品に交換する。

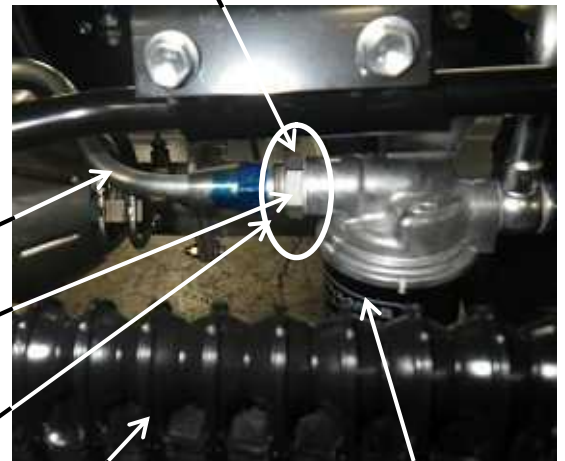
A矢視 拡大

基準不適合発生箇所
