改善箇所説明図

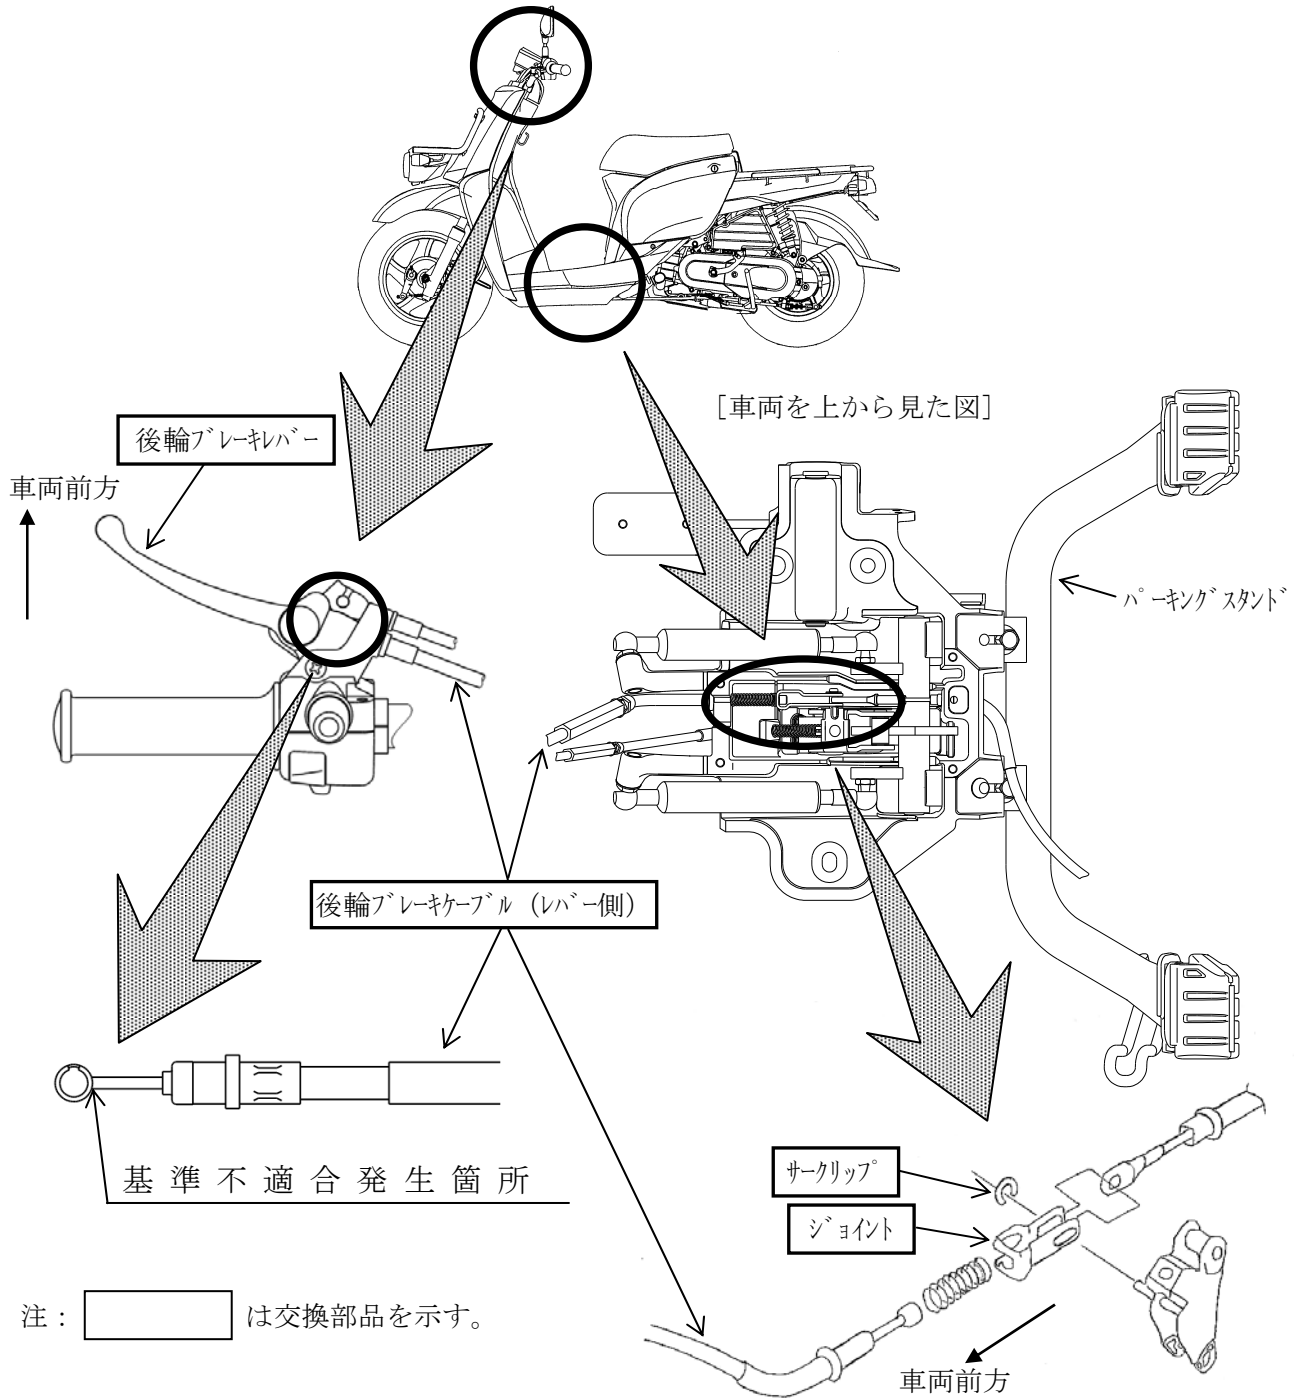
パーキングスタンド（後輪を接地させたまま車体を保持するためのスタンド）を上げ下ろしするための構造において、設計が不適切なため、後輪のブレーキレバーを強い力で最大引き量またはその近くまで握らないとパーキングスタンドが下ろせない。そのため、パーキングスタンドを使用するたびに、後輪のブレーキケーブルが過度に引っ張られ、使用過程において、当該ケーブルが切損し、後輪ブレーキが利かなくなるおそれがある。

改善の内容：全車両、パーキングスタンドが下ろせる後輪のブレーキレバーの引き量を少なくするため、ジョイントを対策品と交換するとともに、サークリップを新品と交換する。また、後輪ブレーキレバー、後輪ブレーキケーブル（レバー側）を新品と交換する。

識別：パーキングスタンド左側取り付け部付近に白ペイントを塗布する。
