① 富士見市体育館屋根崩落事故について

② 三鷹市研究施設屋根崩落事故について

③ 青梅市中学校体育館屋根崩落事故について

④ 彩の国くまがやドームの膜屋根破断事故について

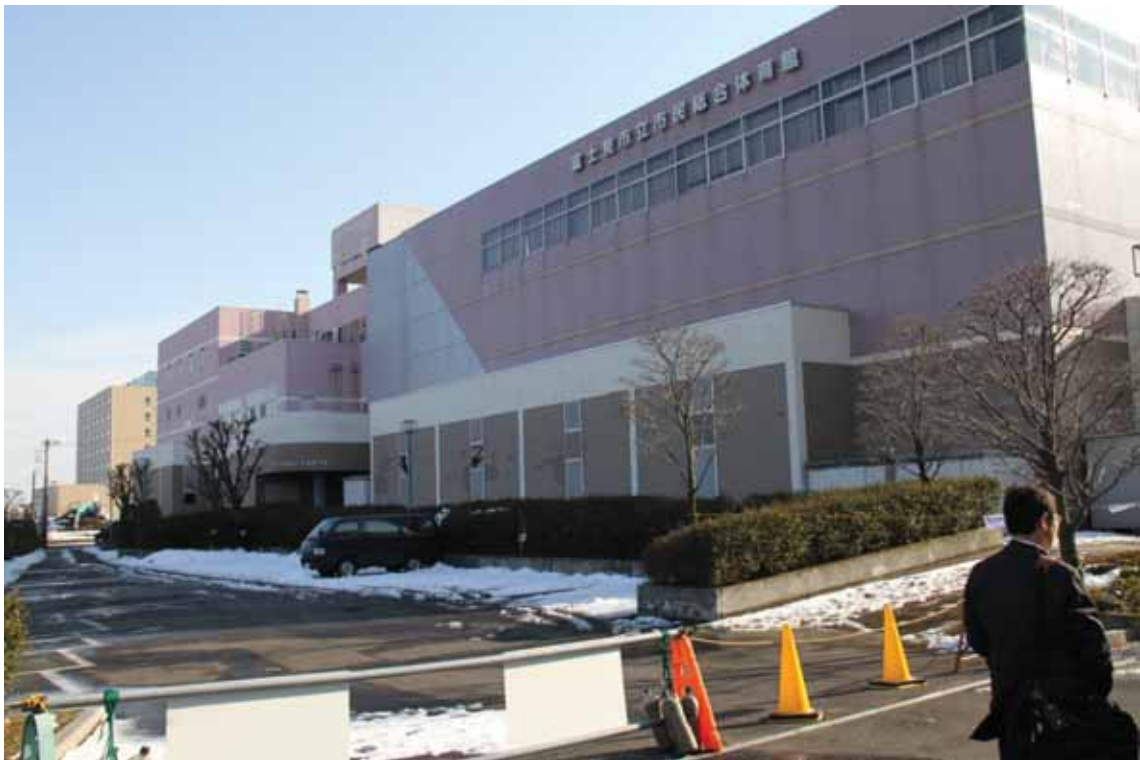
- ・トラス梁と躯体の接合部が外れており、折板、トラス、設備等を含めた屋根全体が落下。
- ・屋根の落下の衝撃により、床等が損傷。
- ・RC 造部分の柱及び梁に構造耐力に影響する大きな損傷はなし。
- ・玄関に外装材と思われる部材が散乱。
- ・職員通用口の天井と剣道場窓ガラスが損傷。（所有者等へのヒアリング）

事故後の外観

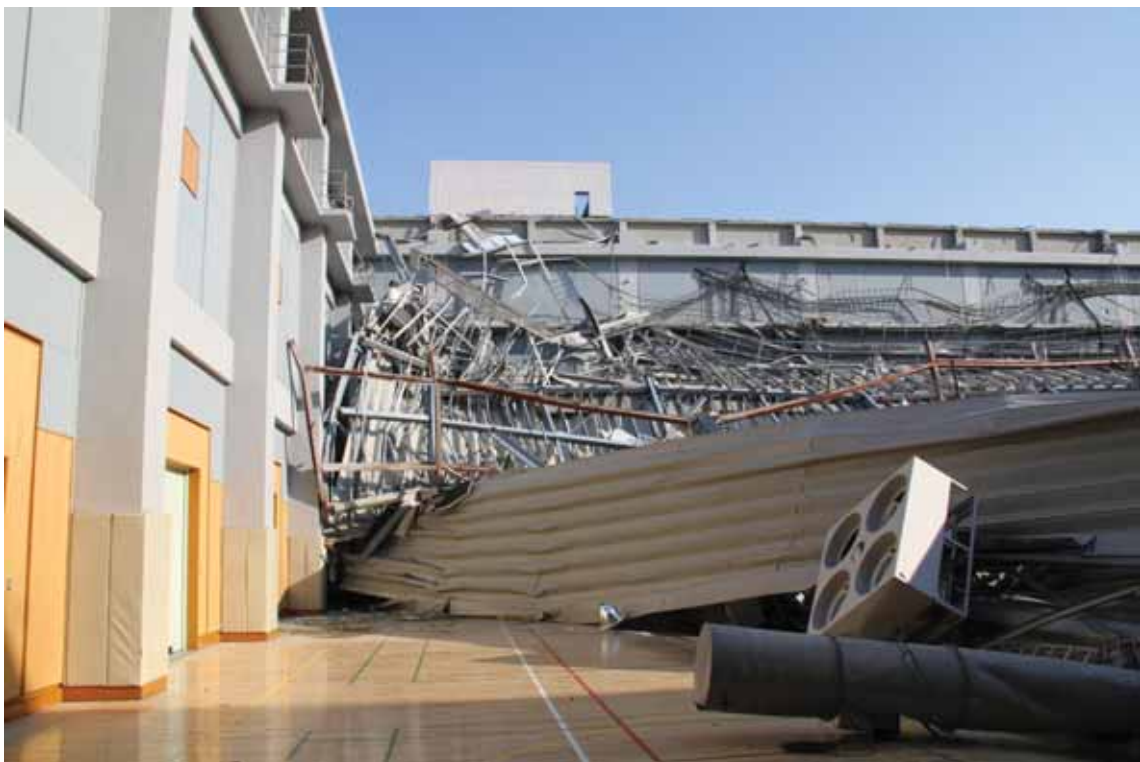
落下した屋根の状況

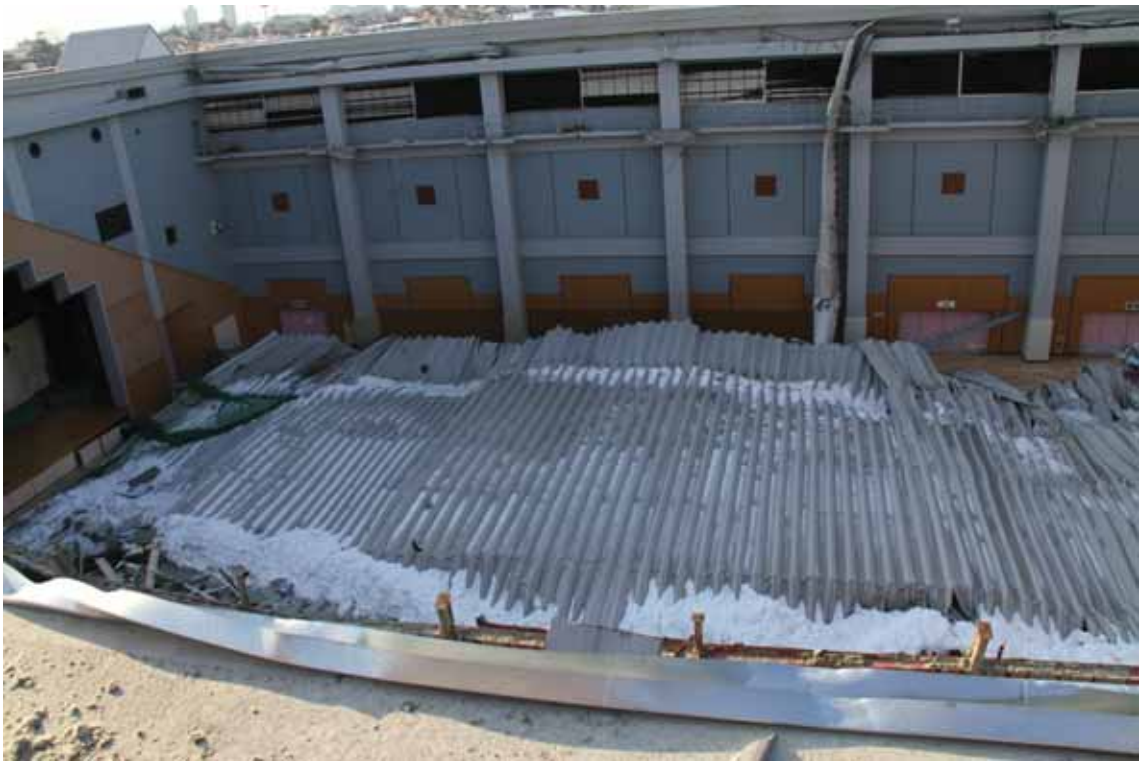
落下した屋根の全景

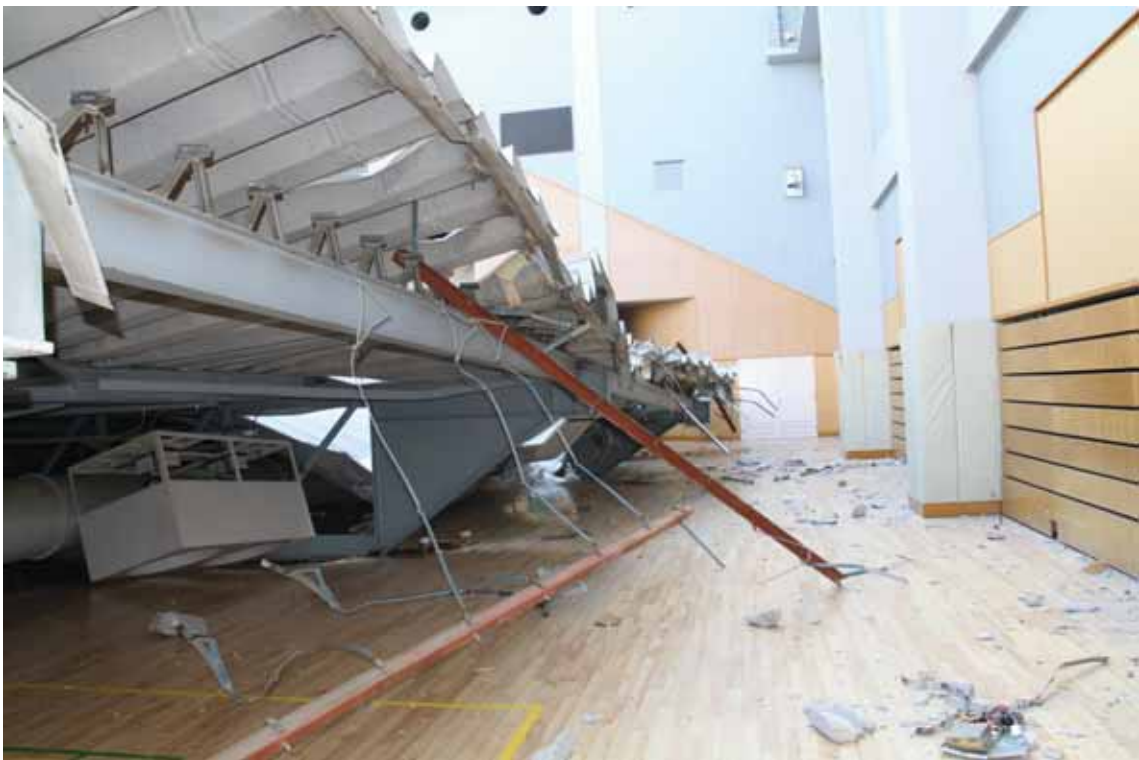
落下した屋根の梁端側

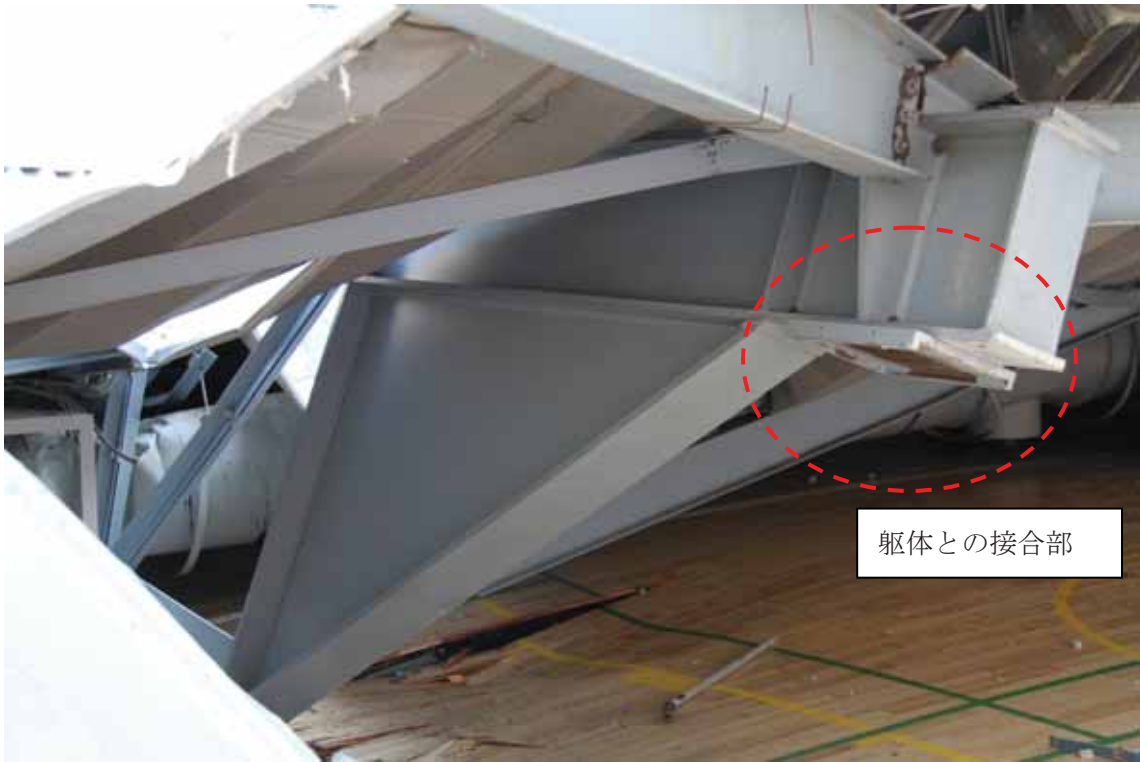
躯体との接合部

屋根と躯体の接合部（屋根側）

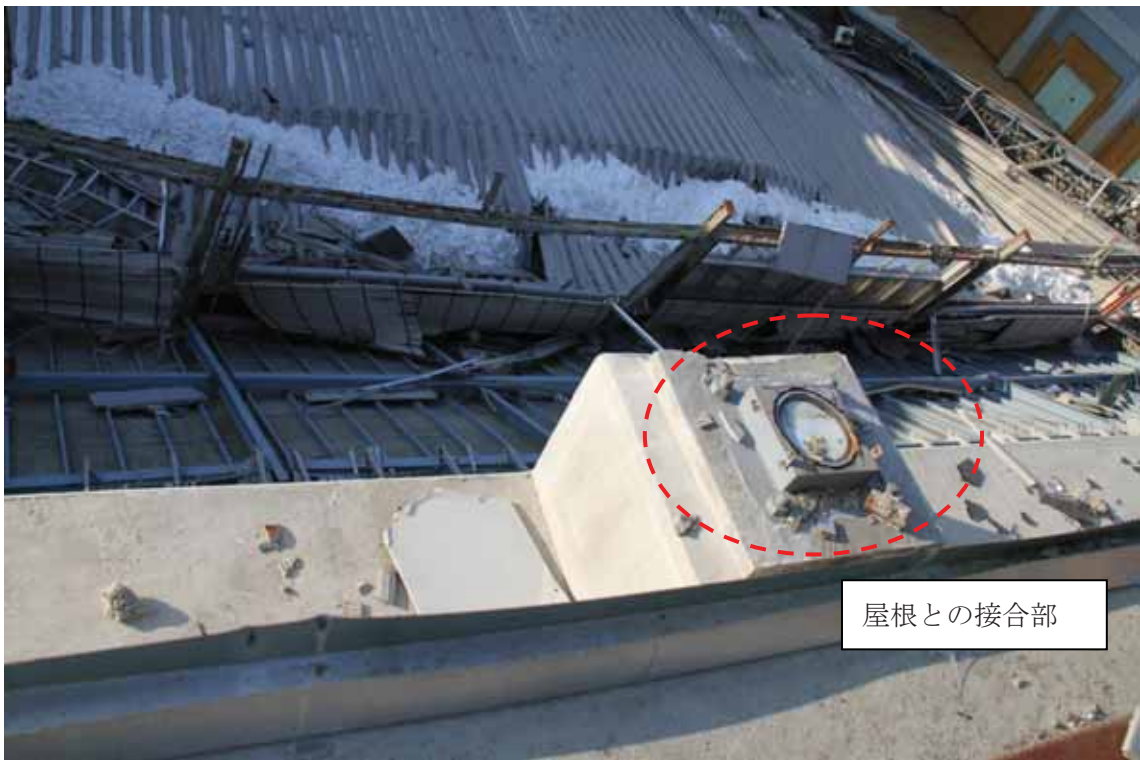
屋根との接合部

屋根と躯体の接合部（躯体側）

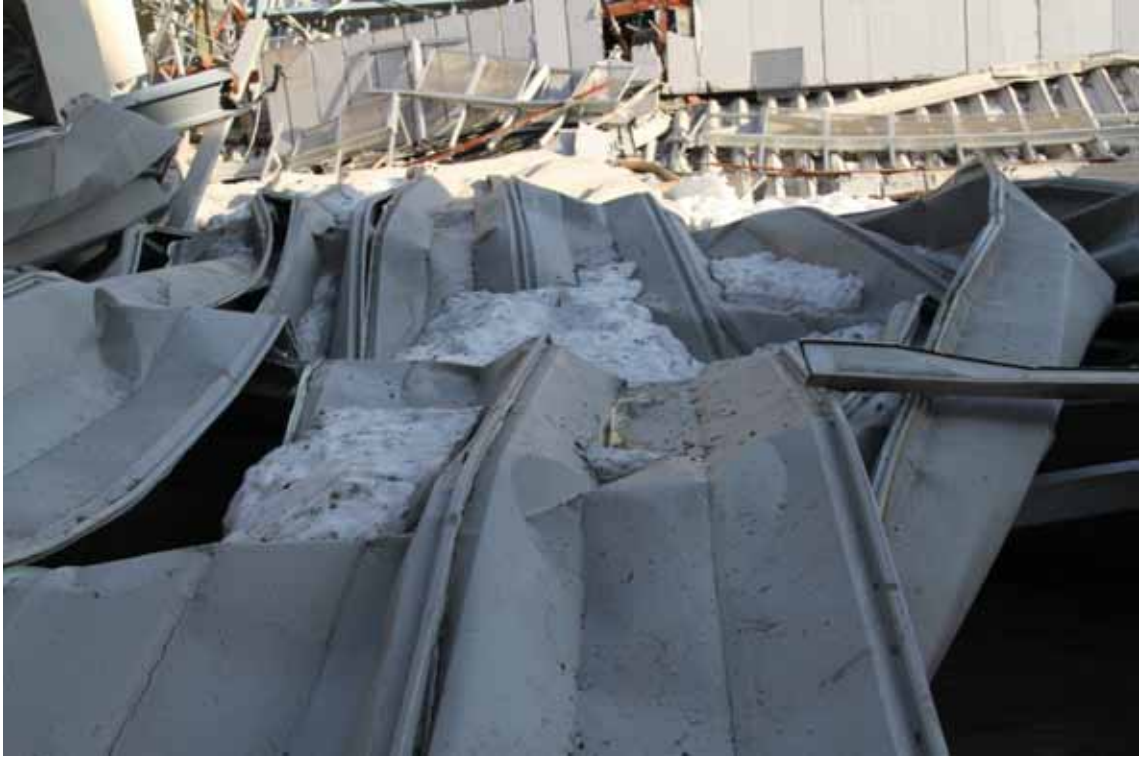
落下した折板屋根

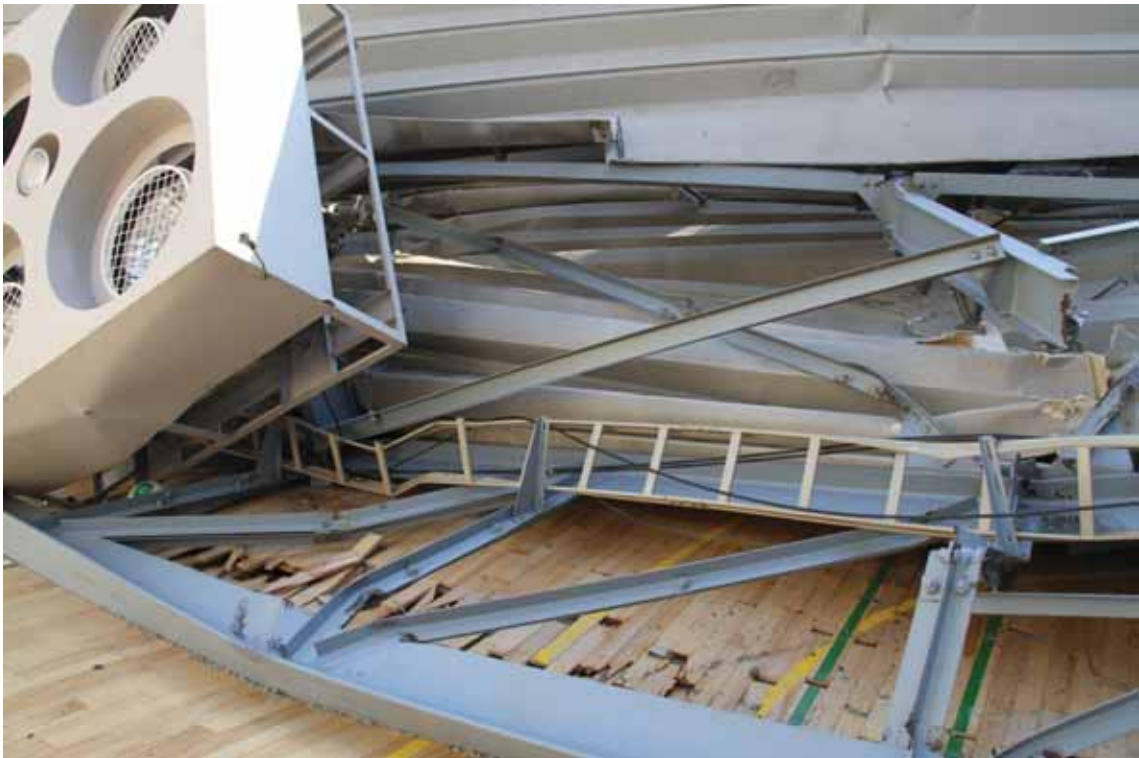
落下した鉄骨トラス

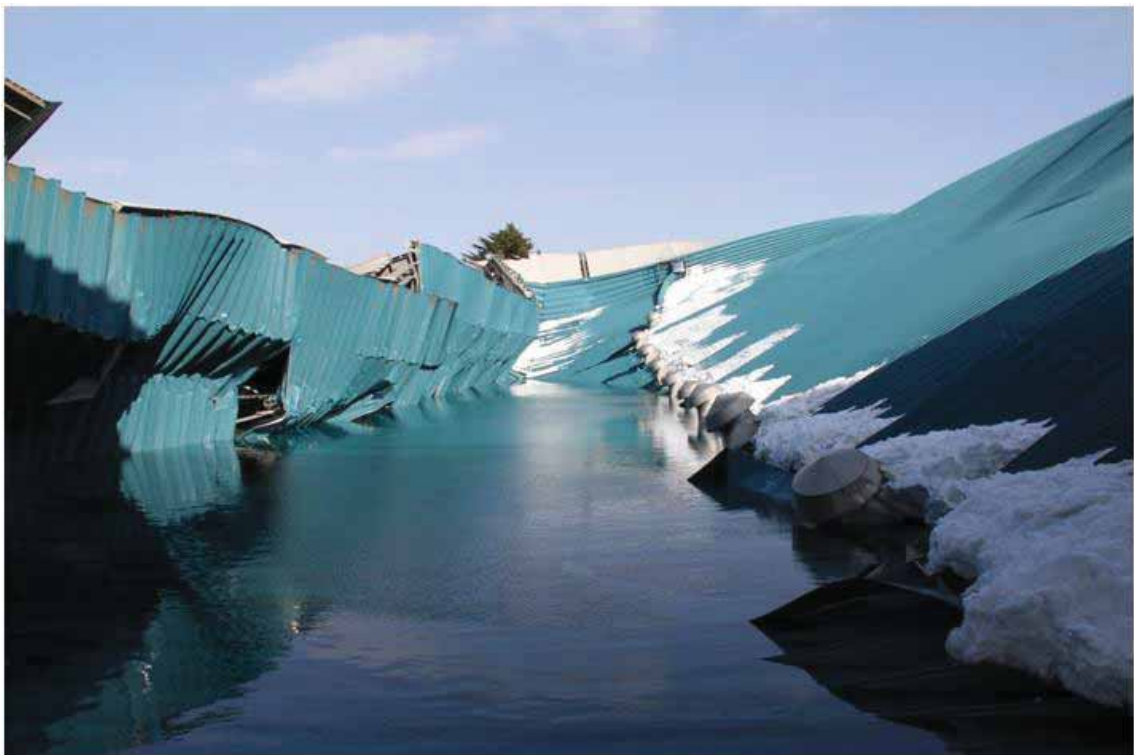
- ・屋根のはりの中央部が崩壊し、大半の門型フレームがM字状に倒壊。
- ・鉄骨柱の大半は曲げ降伏がみられ、北側の柱では柱の下部で破断しているものが 1 箇所確認。
- ・建屋の西側端は、実験装置（トラス状構造物）の上に屋根梁が引っかかっている状態。（床レベルまで崩落していない。）

崩落した屋根（中央は実験用水槽）

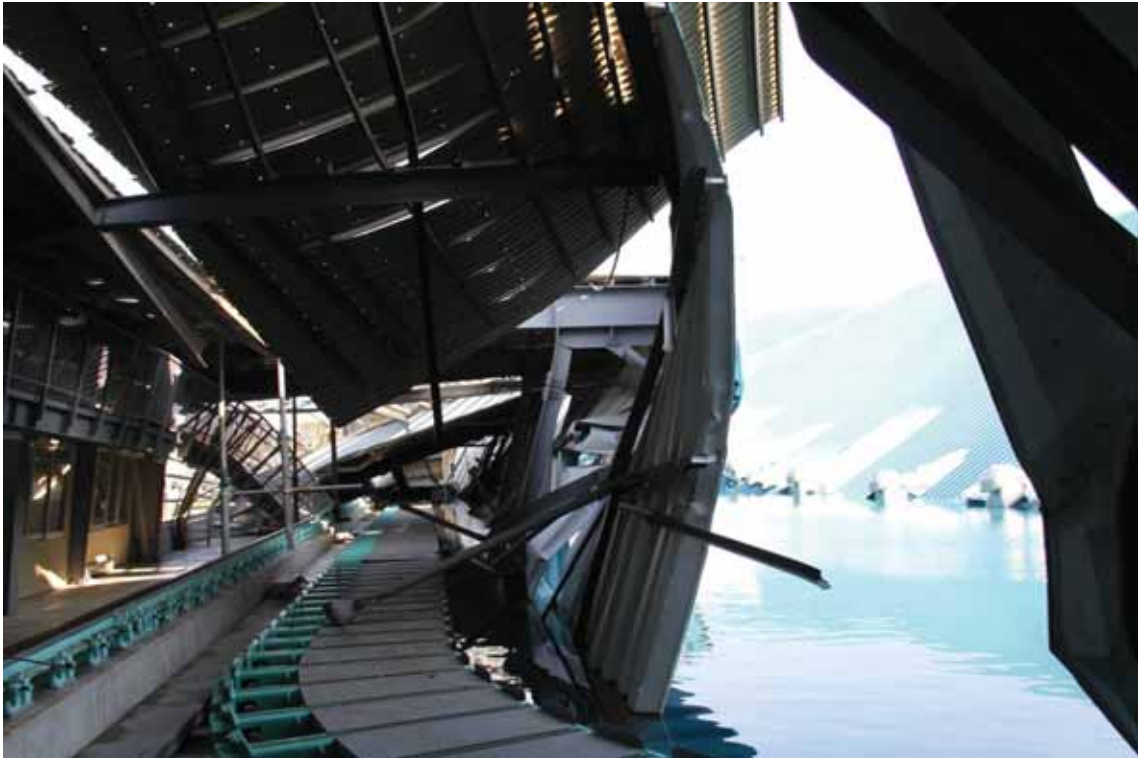
崩落した屋根（北側）

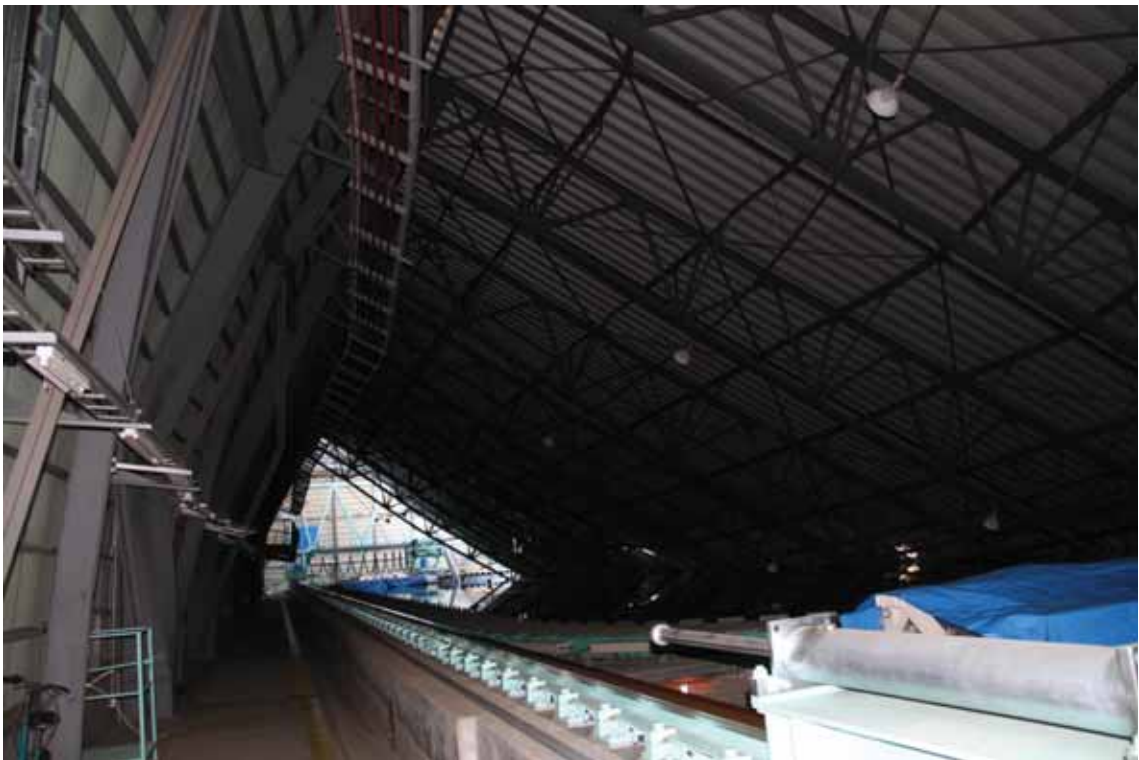
崩落した屋根（南側）

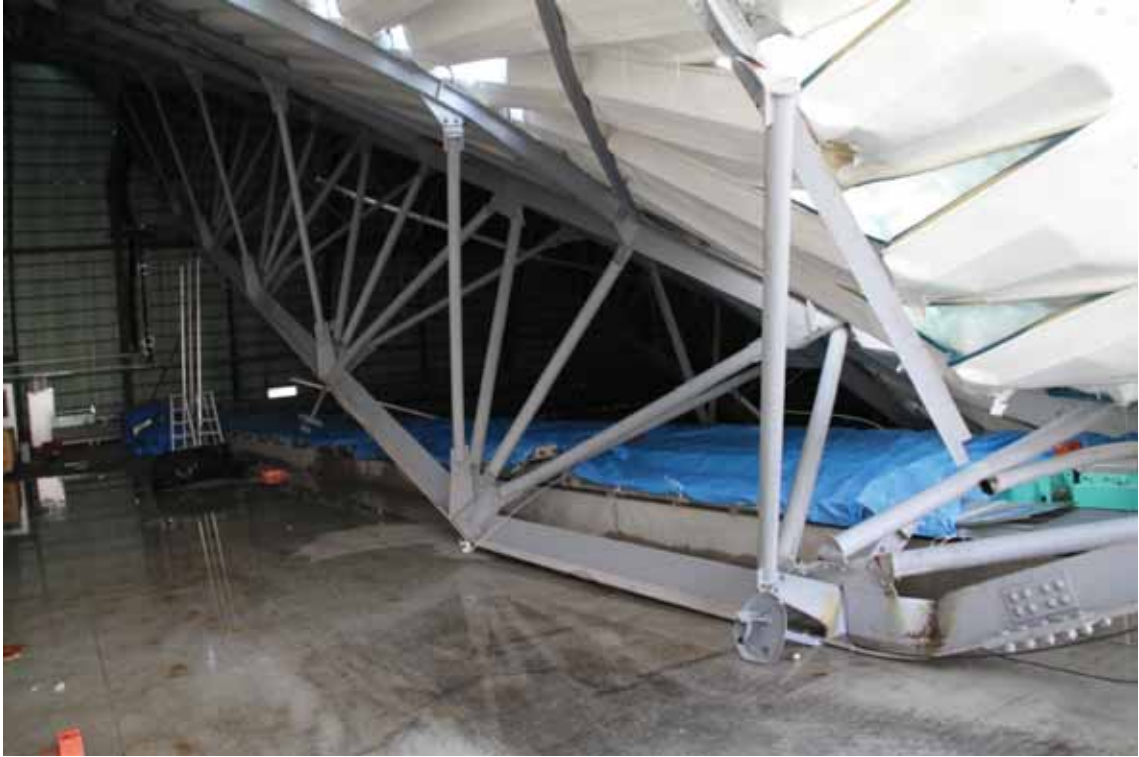
崩落した屋根（東側トラス梁）

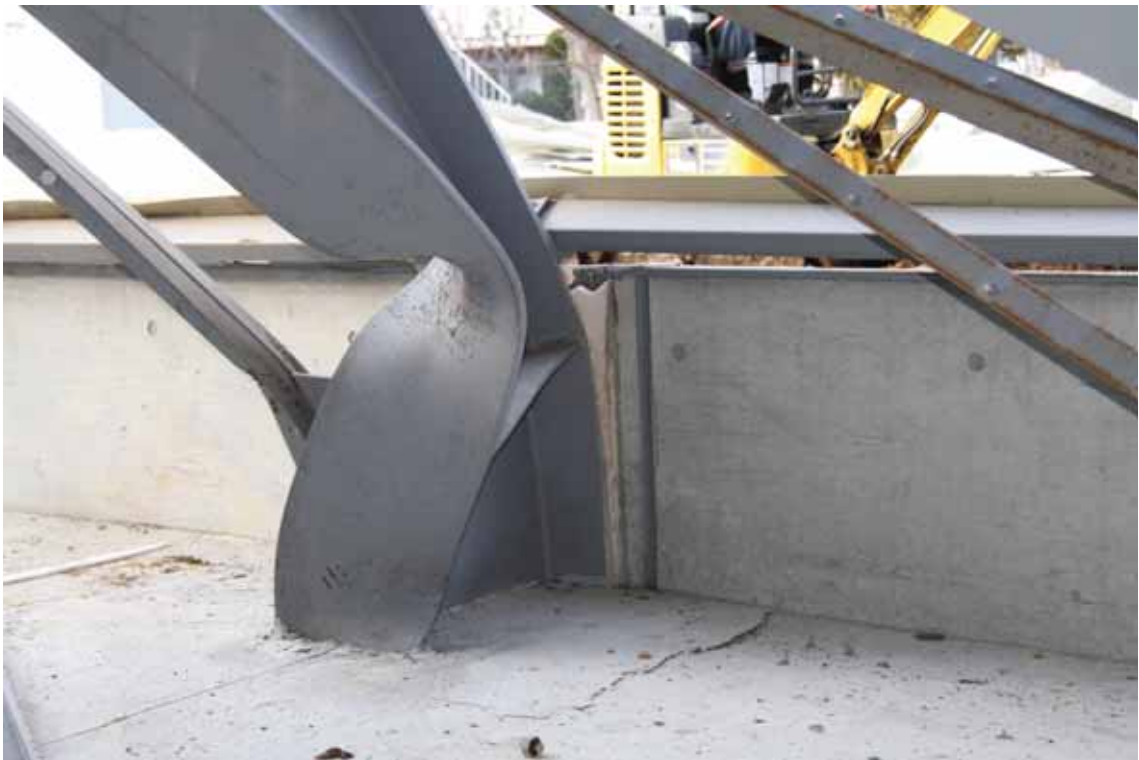
曲げ降伏した鉄骨柱（北側壁）

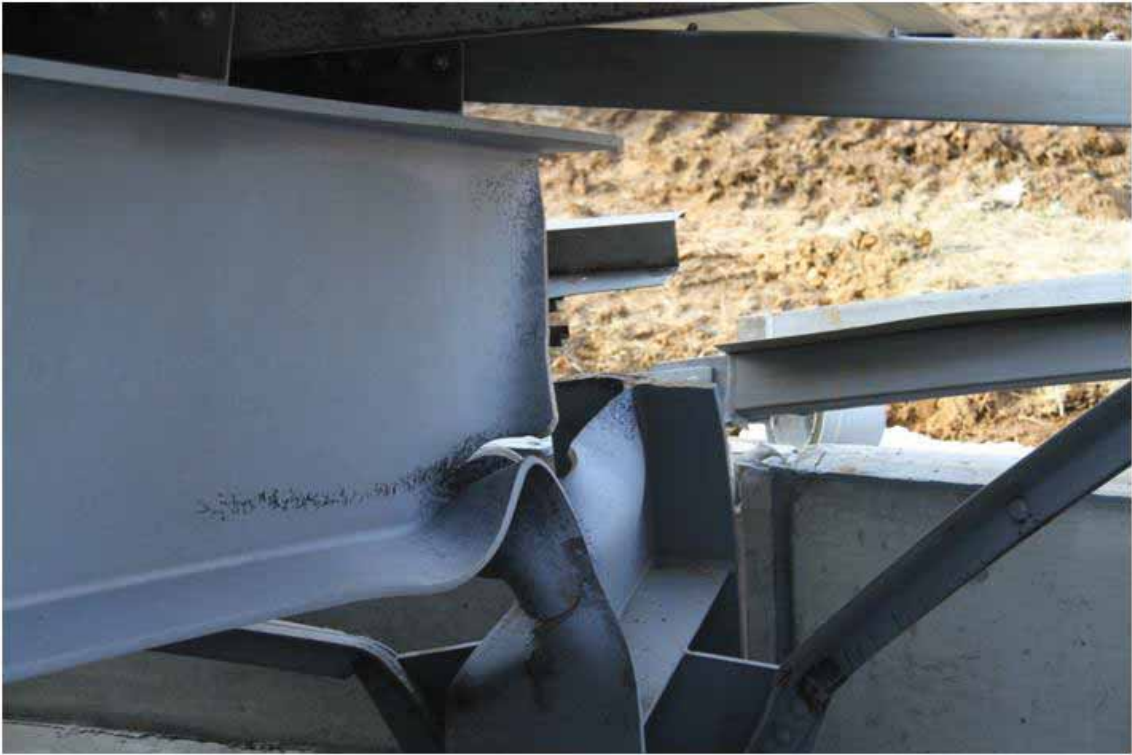
破断した柱（北側壁）

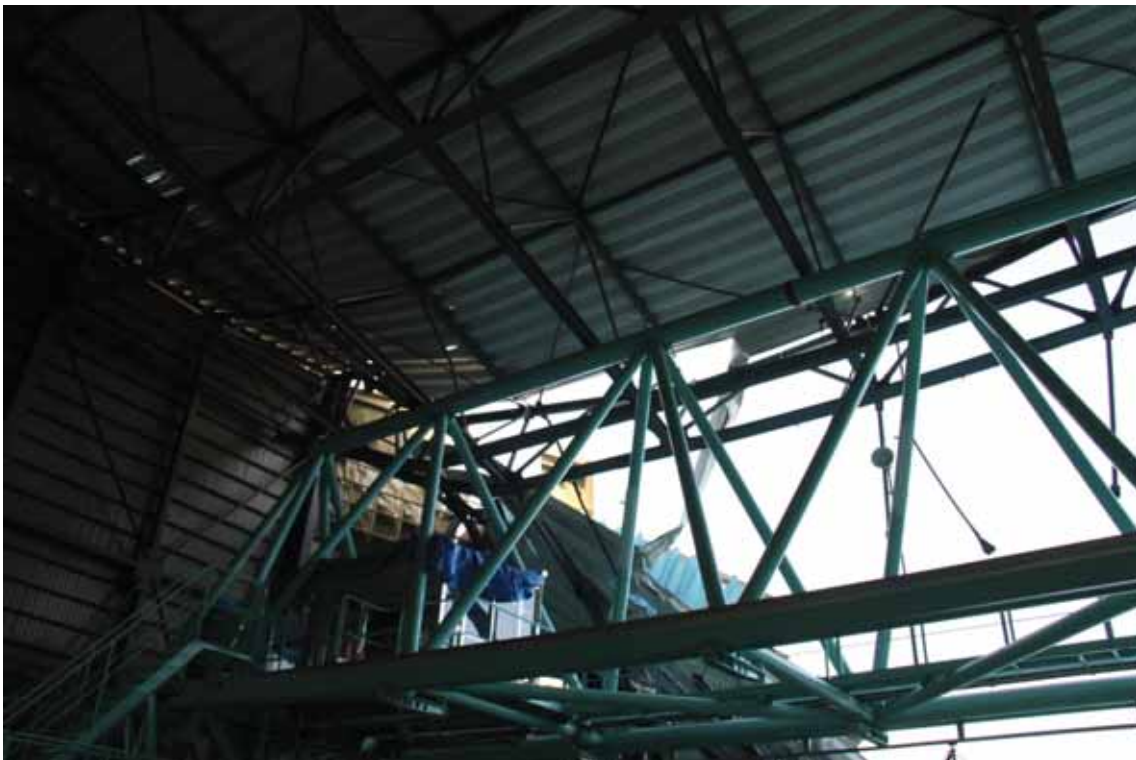
実験装置（トラス状構造物）に引っかかった屋根梁（建屋西端側）

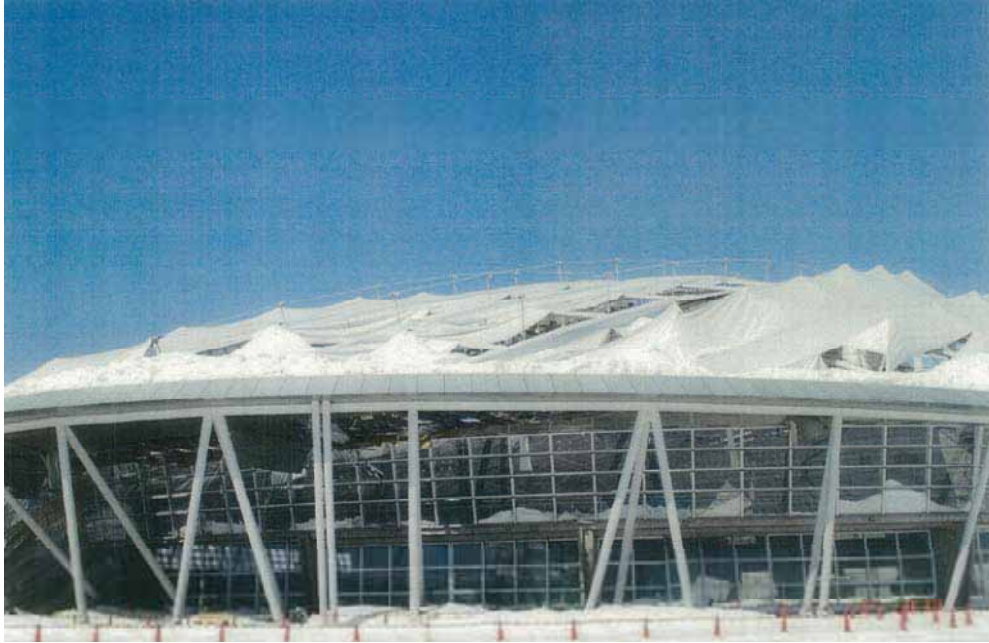
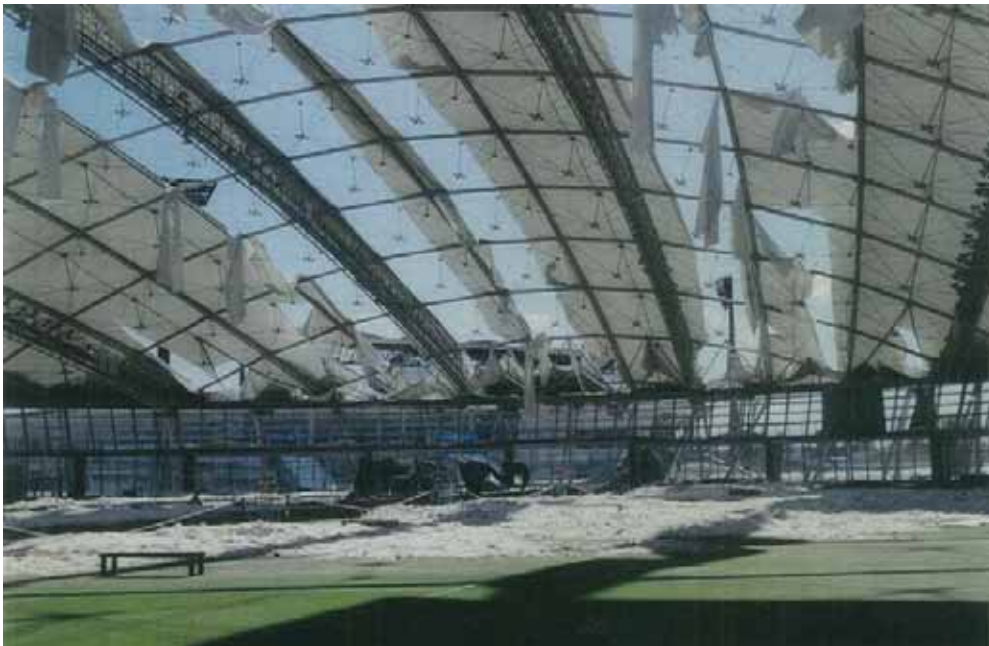
- ・屋根頂部及び屋根下端部分での膜の破断。
- ・南側膜屋根の破断による落雪での軒天井の落下。
- ・膜の破断によりドーム内に落ちた雪により押し出された扉の破損。
- ・滑雪による外周パネルの破損。

膜屋根の破損状況

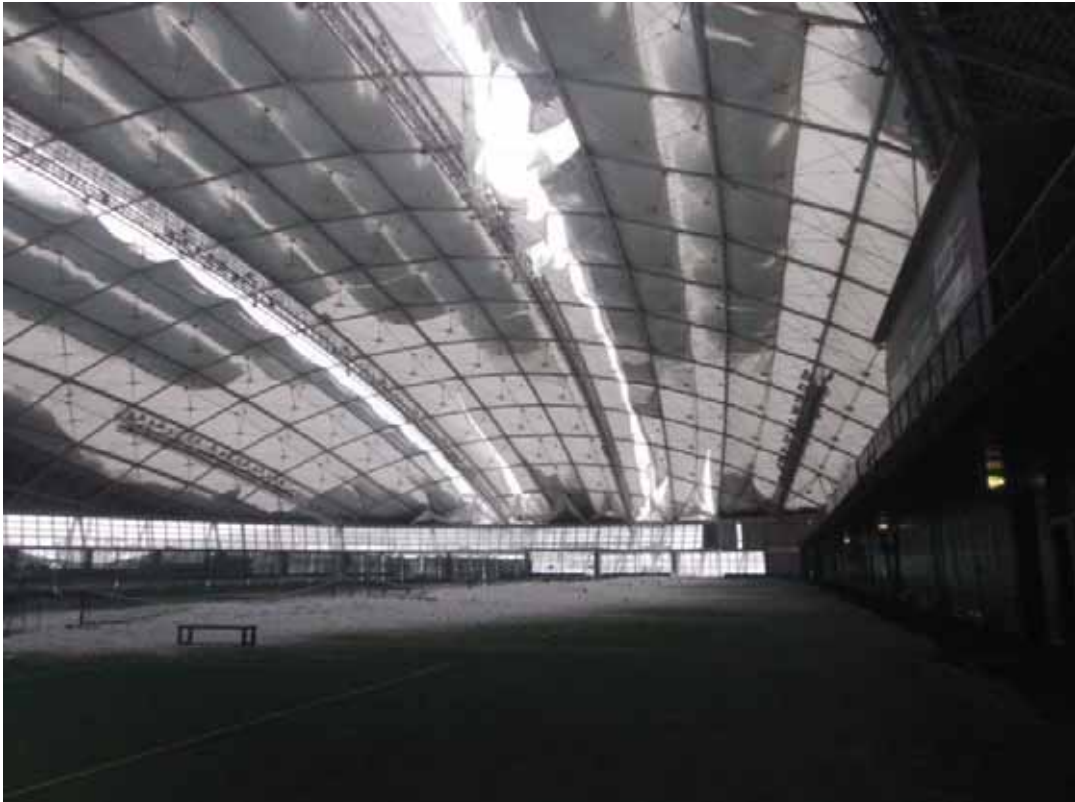
膜屋根の破損状況（2月15日午前8時頃）

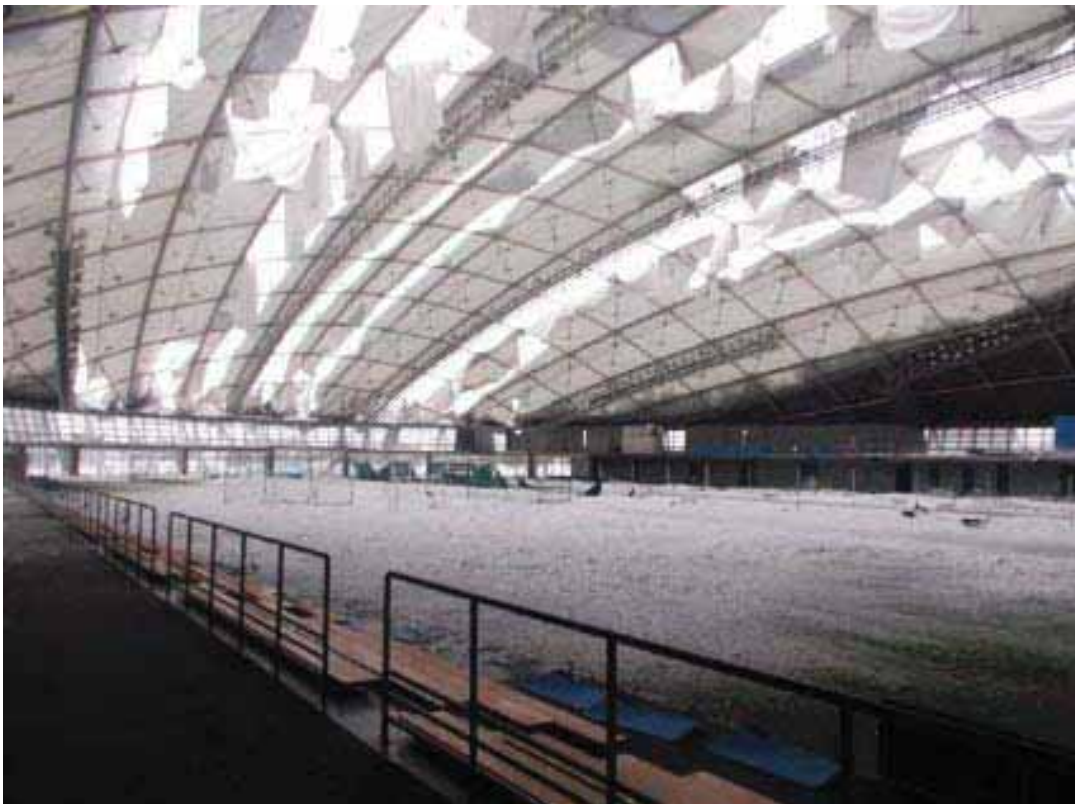
膜屋根の破損状況（2月15日午前11時頃）

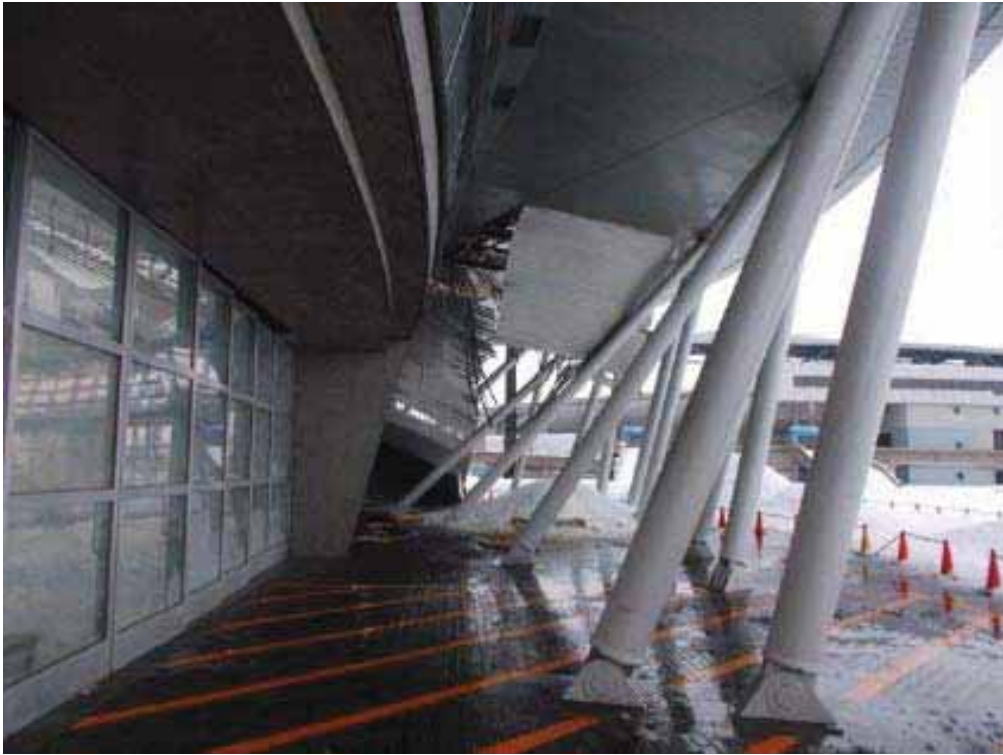
南側軒天井破損狀況

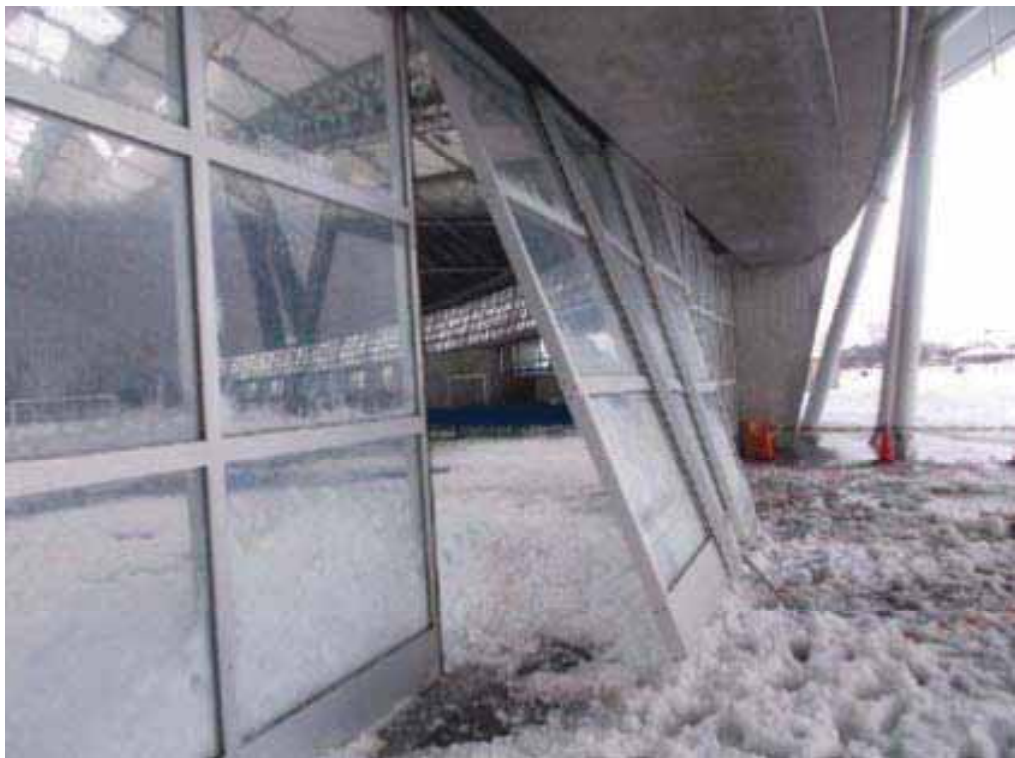
南大扉破損狀況

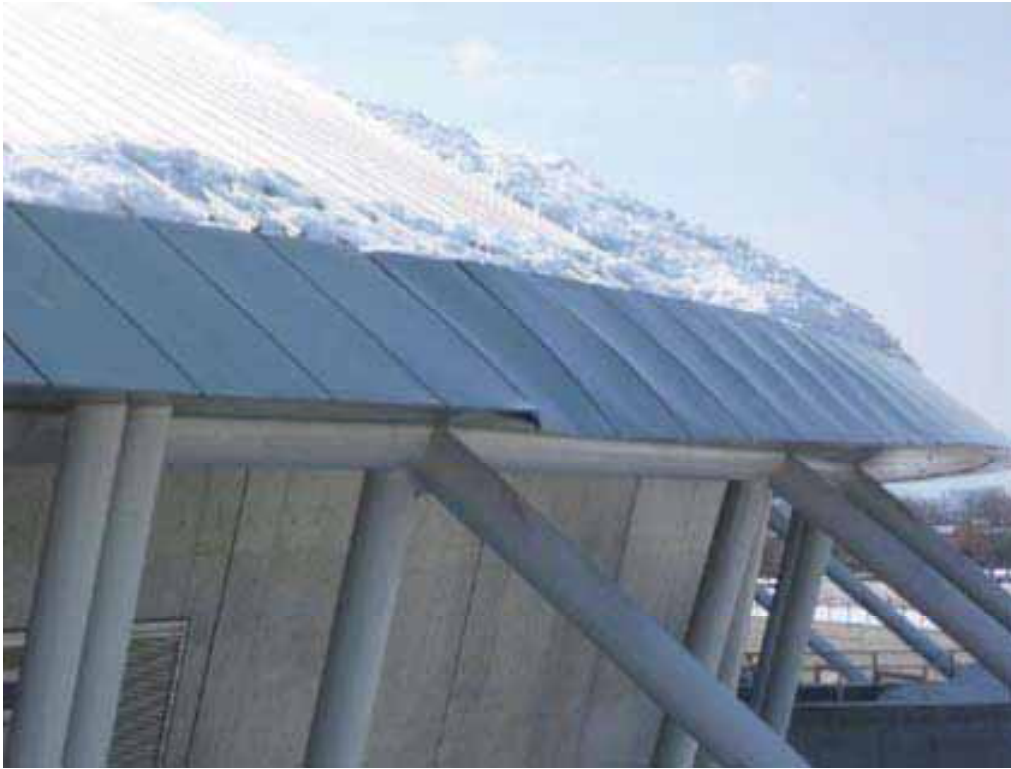
外周パネル破損状況
