## 改善箇所説明図

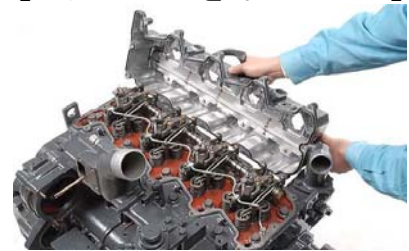
【ヘッドカバーを外したところ】

基準不適合発生箇所(ブレザーシールド取付ビス)

原動機のヘッドカバーにおいて、ブレザーシールド取付ビスの締め付トルクが不足しているため、当該ビスが緩み、脱落することがある。そのため、そのままの状態で使用続けると、脱落したビスがバルブブリッジに噛み込み、異音や黒煙が発生する、又は出力が低下するおそれがある。

全車両、ブレザーシールド取付ビスを新品に交換し、緩み防止剤を塗布して規定トルクで締め付ける。また、当該ビスが脱落しているものは、プッシュロッドの異常の有無を確認し、異常のあるものは新品のプッシュロッドに交換する。
