## 改善箇所説明図②

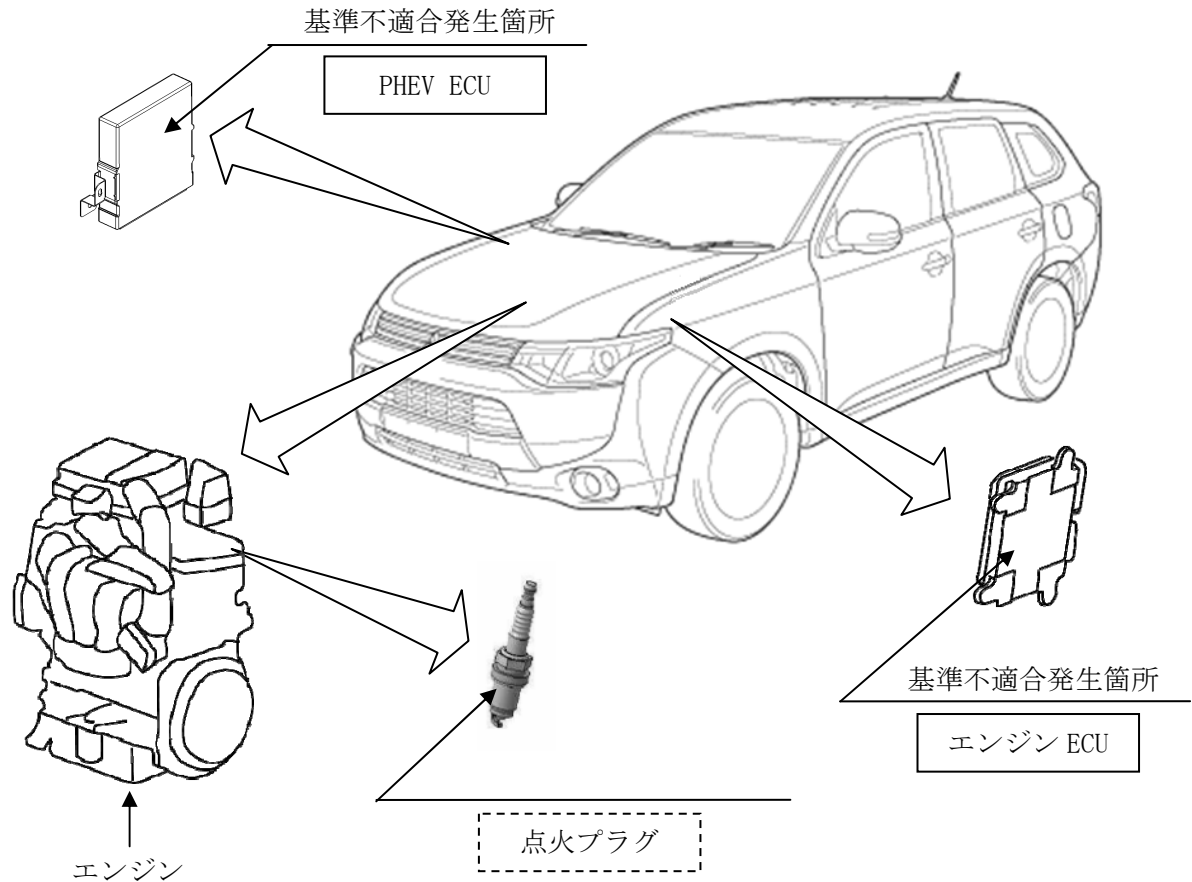
エンジンを制御するコントロールユニット(エンジンECU)とPHEVシステムを制御するコントロールユニット(PHEV ECU)の制御プログラム、および点火プラグの仕様が不適切なため、エンジンが低温の状態での短時間の運転と停止を繰り返した場合、点火プラグのくすぶりが発生することがある。そのため、EVシステム警告灯が点灯し、エンジンによる充電を行わない駆動用電池残量の範囲でのEV走行のみに制限され、そのまま走行を続け電池残量が無くなると、走行不能になる。

注: 図中の  内は、プログラムを対策品に書き替える部品を示す。

図中の  内は、交換する部品を示す。

全車両、エンジン ECU および PHEV ECU の制御プログラムを対策品に書き替える。また、点火プラグを仕様変更品に交換する。
