改善箇所説明図③

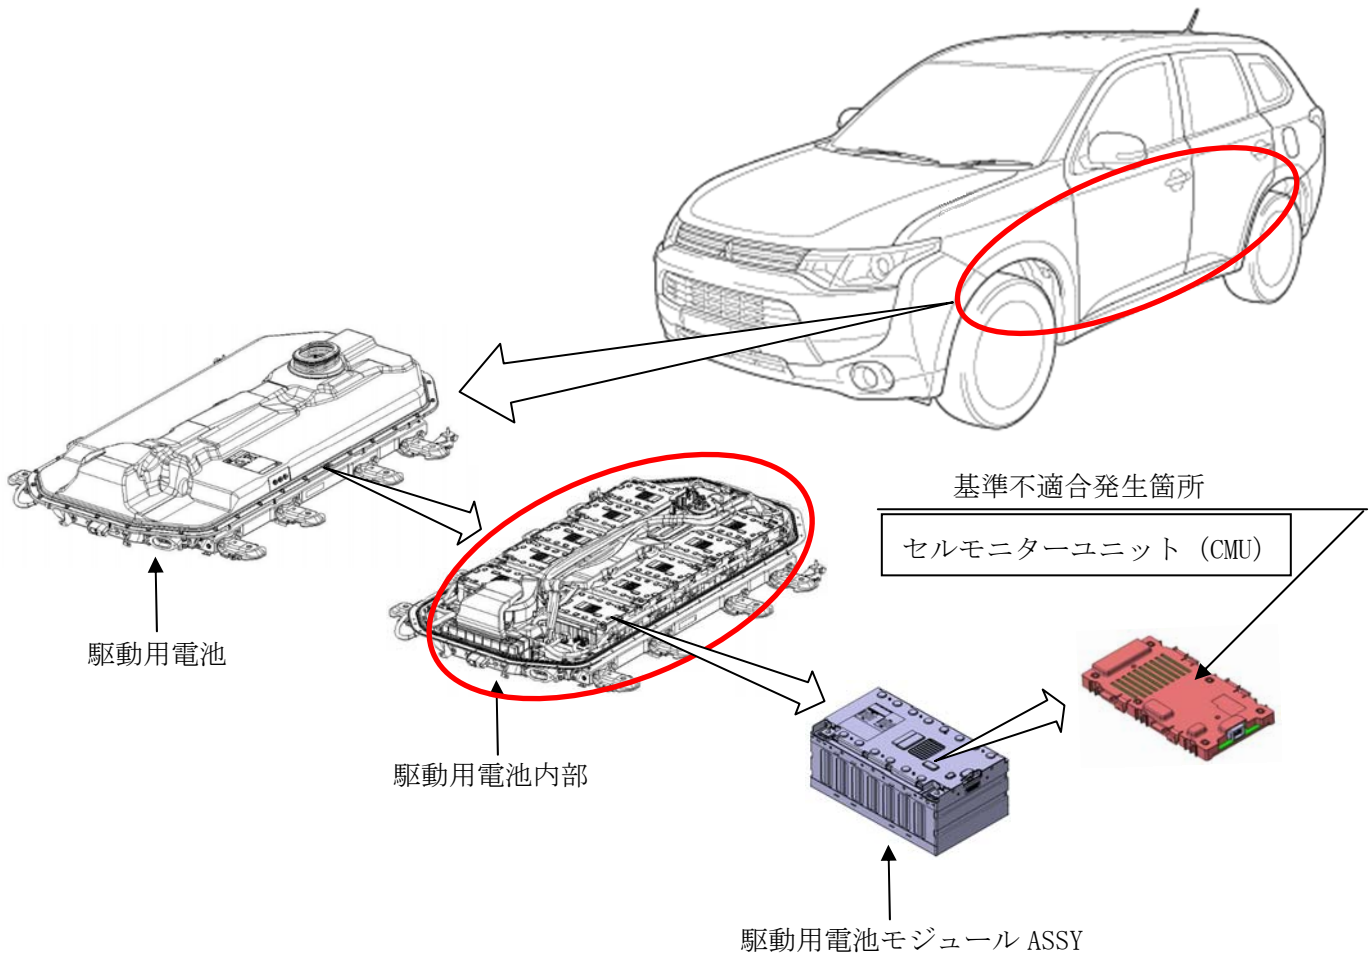
駆動用電池内のセルモニターユニット (CMU) において、制御プログラムが不適切なため、パワースイッチオフもしくは充電が終了して車両が停止していても電力消費が継続し、電池セル電圧が低下し続けることがある。そのため、フェイルセーフ状態 (外部充電ができなくなり、走行時は EV システム警告灯が点灯し、エンジンによる充電を行わない駆動用電池残量の範囲での EV 走行のみに制限されるとともに走行出力と最高速度が制限) に入り、そのまま走行を続け電池残量がなくなると、走行不能になる。また、電池セル電圧の低下状態によっては、始動できなくなるおそれがある。

注：図中の 内は、プログラムを対策品に書き替える部品を示す。

全車両、CMUの制御プログラムを対策品に書き替える。
