改善箇所説明図

代表車種:川崎 EDR-60C3(通称名:60ZV-2)

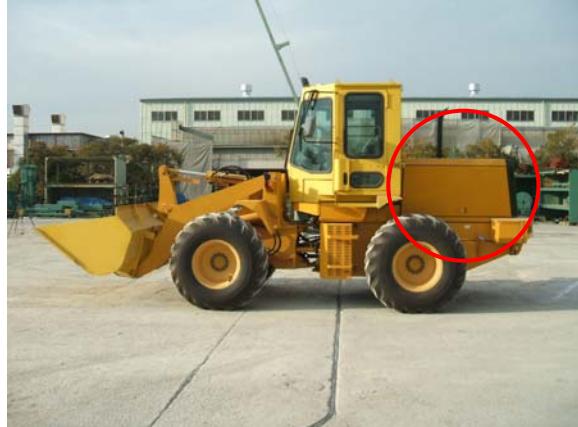
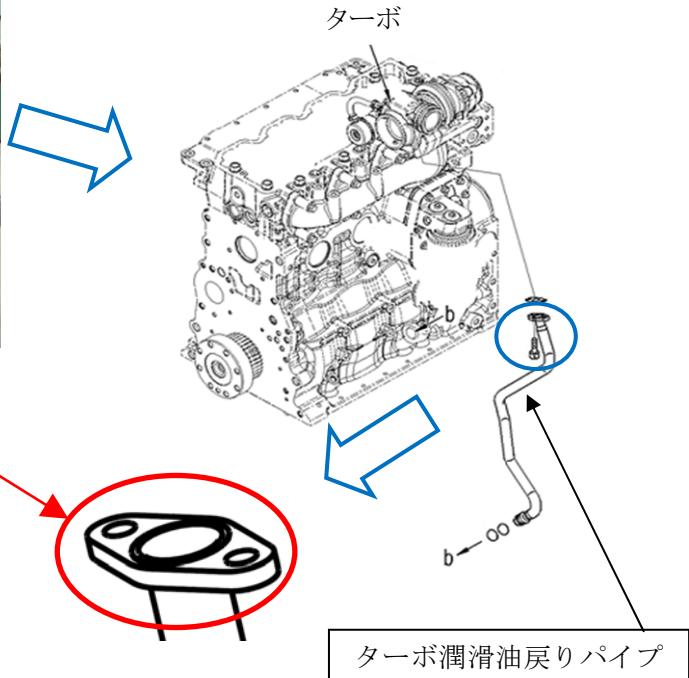
[ターボ潤滑油戻りパイプにおいて、取付け部の構造が不適切なため取付けボルトが緩み、取付け部に微少な隙間が発生する場合がある。そのため、そのままの状態で使用を続けると、隙間から漏れた潤滑油が排気マニホールドに落ちて、発煙するおそれがある。]

改善措置の内容:全車両、ターボ潤滑油戻りパイプを対策品と交換する。

識別: ターボ潤滑油戻りパイプに白ペイントを塗布し識別する。
