改善箇所説明図

エンジン電気配線

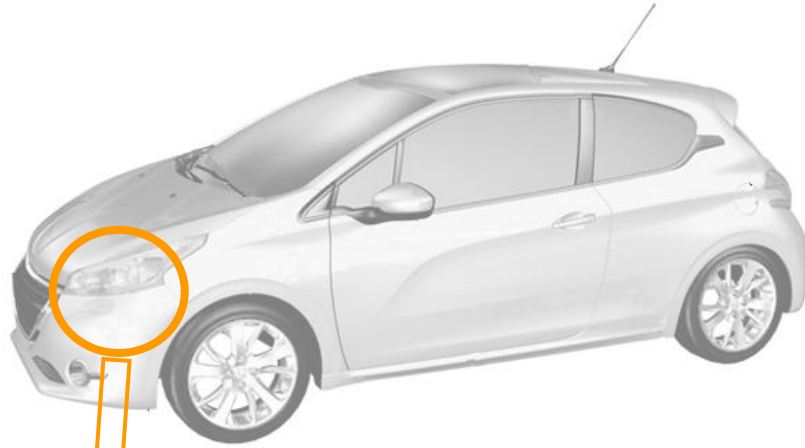
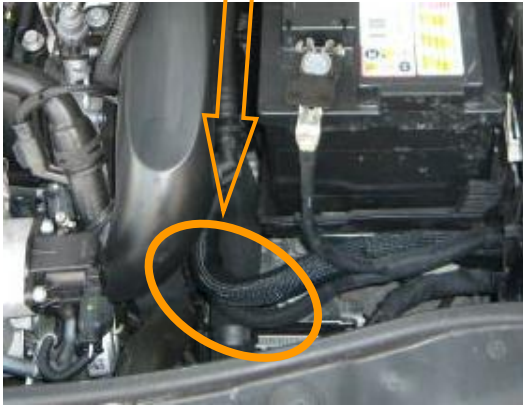
注： は取り回しを点検し
修正する部品を示す

エンジンコンピューターに電源供給をしている電気配線において、配線の取り回しが不適切なため、シフトケーブルと接触しているものがある。そのため、そのままの状態を使用を続けると、電気配線が損傷し、最悪の場合、原動機がエンストするおそれがある。

全車両、エンジン配線の取り回しを点検し、不適切な場合は取り回しを修正する。また、エンジン配線を点検し、損傷の度合いに応じて修理又は新品に交換する。
