改善箇所説明図 ②

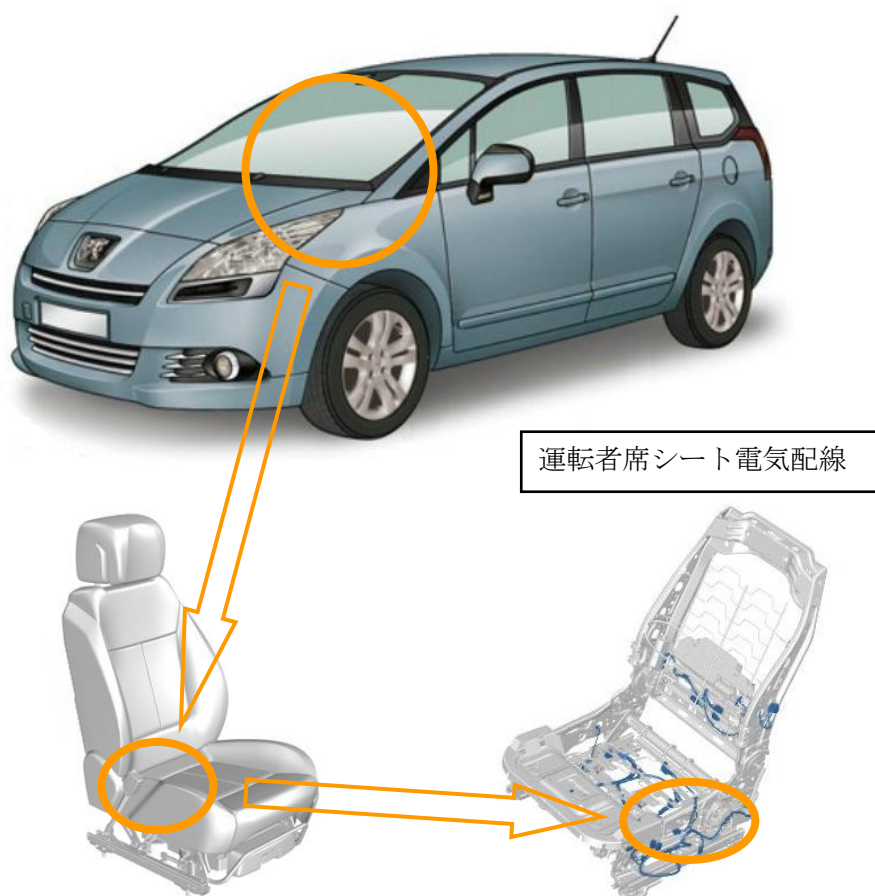
運転者席のシートにおいて、電気配線の取り回しが不適切なため、電気配線とシートフレームが接触しているものがある。そのため、そのままの状態で使用を続けると、電気配線が損傷し、電動シートやシートヒーターが作動しなくなり、最悪の場合、配線が焼損したり、サイドエアバッグが誤展開するおそれがある。

全車両、電気配線に保護材を追加して、取り回しを修正する。また、電気配線が損傷している場合には、損傷の度合いに応じて修理又は新品に交換する。
