平成25年度 建築基準整備促進事業 報告会

応募テーマ:P2「アスベスト対策に資する検討」

**保温材、断熱材、スレート等のアスベスト
含有建材の劣化等に伴う飛散性に関する調査報告**

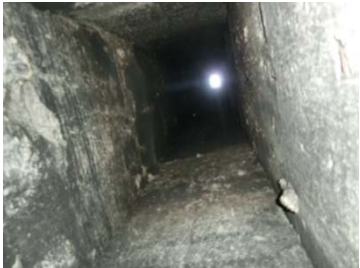
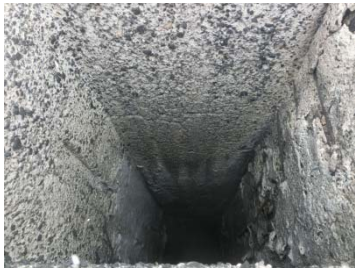
現象	外観写真	判断 備考
断熱材のはく落の堆積	<div style="display: flex; justify-content: space-around;"> <div style="text-align: center;">

<p>底部からの見上げ</p> </div> <div style="text-align: center;">

<p>頂部からの見下ろし</p> </div> </div>	<p>著しく劣化</p> <p>頂部付近では断熱材が存在せず、当初より施工されていない場合も考えられる。頂部から数m以下の箇所ははく落したと推測される痕跡が確認され、さらにその下部では断熱材の端部と思われる箇所が確認され、広範囲かつ全層にわたり断熱材のはく落したと思われる。底部には断熱材が堆積していた。</p>

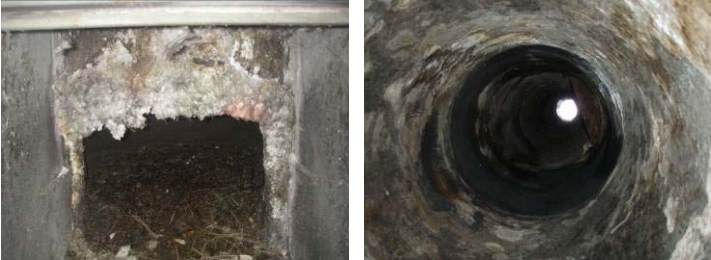
<p>劣化 点検口上部の断熱材木口で煙突断熱材のうち、断熱材層がはく落とし、煙突断熱材内側のライニング部（スレート）が露出している（写真左）。煙突断熱材ライニング部はスレートの変色、欠けがみられる（写真右）。また、底部にはく落した断熱材が堆積。</p>
はく落

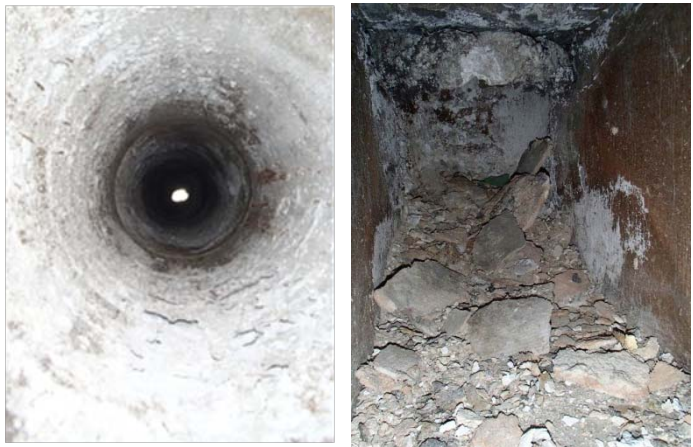
<p>劣化 点検口内には劣化損傷したライニング材と断熱材が堆積している又白く劣化した断熱材が垂れ下がっている。陣笠が取付けてあるが、頂部からの目視ではコンクリート面が上部からみられた。</p>
