改善箇所説明図 ①

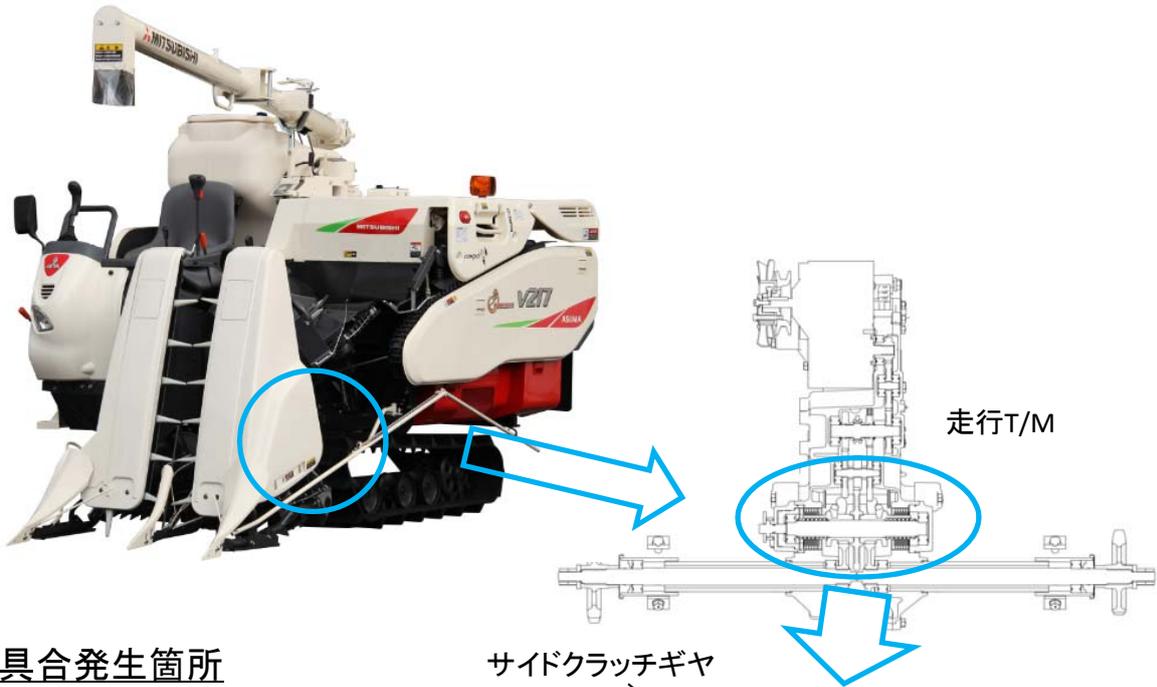
不具合発生箇所

刈取脱穀作業車の動力伝達装置において、操舵を制御するサイドクラッチシフタの強度が不足及び低油温(20℃以下)時の油圧制御が不適切なものがある。そのため、操舵時に想定より高い油圧が発生することによりサイドクラッチシフタが変形しそのまま使用を続けると、最悪の場合、操舵後に直進状態に戻そうとしても直進しないおそれがある。

全車両、サイドクラッチシフタを対策品に交換するとともに、低油温時(20℃以下)の油圧制御を低減させるため、可変リーフバルブアーム及びリーフバルブ内のバルブシートを対策品に交換する。
