平成25年度 歴史的風致維持向上推進等調査

「石製模型を活用した実験等を通じた

私有石橋の点検、修理工法の検討（宇佐市）」

報告書

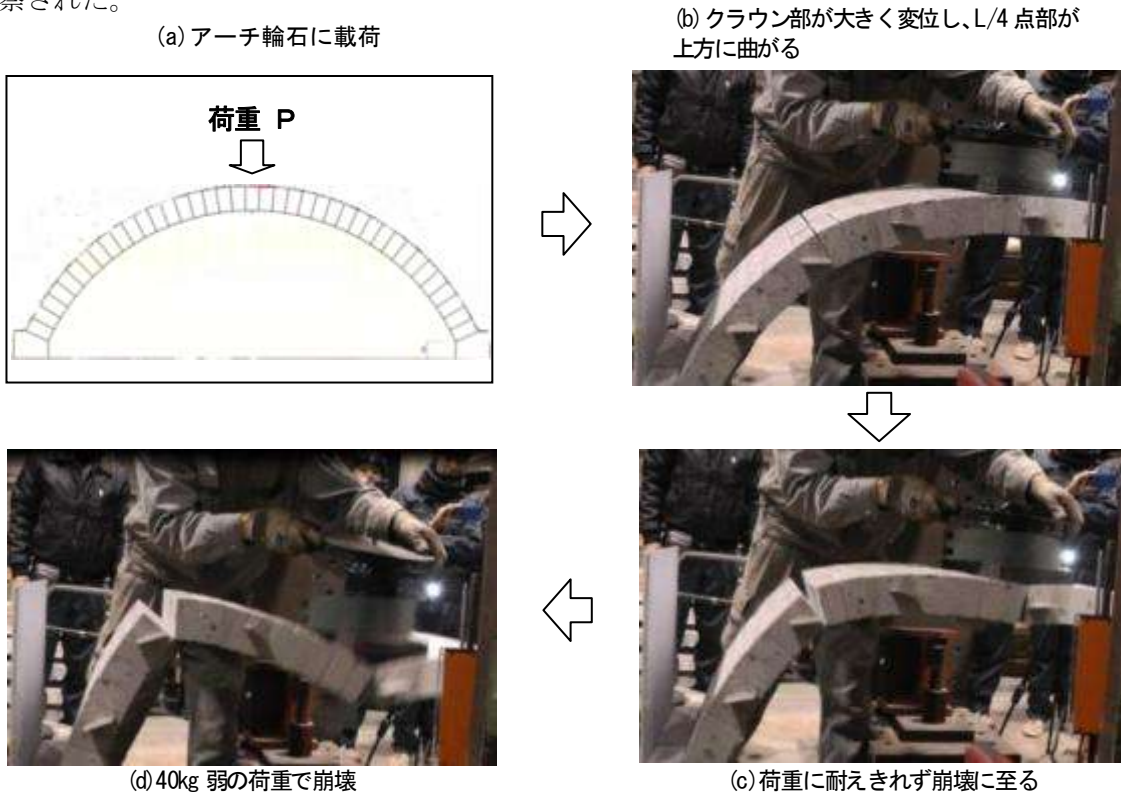
【写真 3-7 実験 1 の模型の崩壊状況】

実験を始める前に、写真 3-6(a)～(c)、図表 3-4 にはアーチ輪石の組立てとナンバリングを行った様子を示した。これは再組立て時に役立つのと実験での割れ等の損傷個所をチェックするのに使用した。アーチ輪石のみで組立てた時、アーチ輪石は自立できたが、アーチクラウン部に手で力を鉛直方向に軽く加えただけで変形を起こすことが確認できた。これにより大きな荷重を支えることは無理と判断し、鋼板プレートを荷重として作用させた。最終的には 40kg 弱の荷重でアーチ輪石は崩壊に至った（写真 3-7(d)）。図表 3-5 は載荷荷重が 30kg 付近の鉛直方向の変位分布を示すが、アーチクラウン部が大きく変位し、アーチ L/4 点及び 3L/4 点部付近が鉛直上方に変位していることから崩壊に至る状況が推察された。

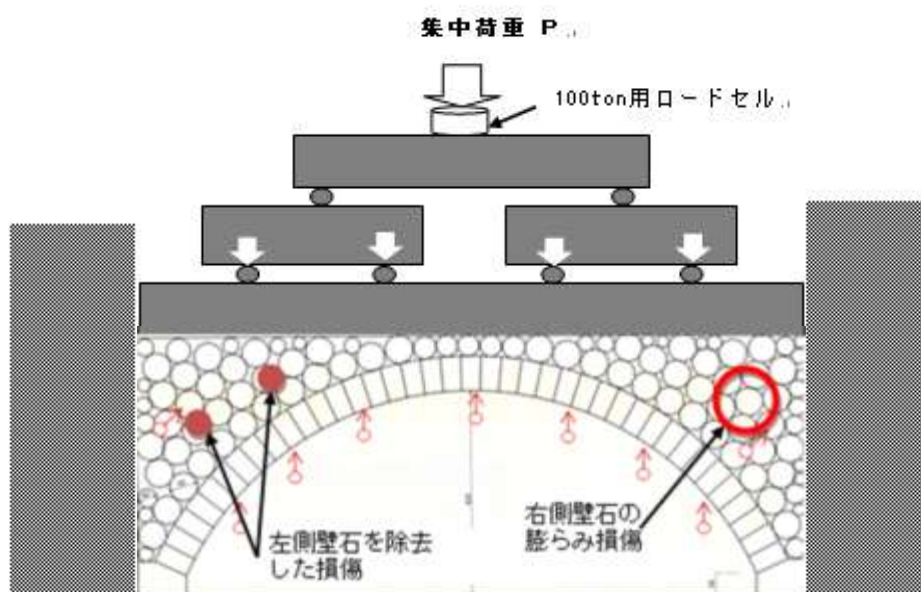
【図表 3-13 実験4の荷重状況と損傷位置】

目標: 壁石が、1)左側壁石の一部除去した損傷、2)右側壁石の外側への膨らみ(約10~15mm)が生じている損傷を有する状況を石製模型で作り、荷重は4等分点集中荷重載荷をした時の変形挙動について把握する(図表3-13)

荷重はジャッキによりアーチクラウン部に荷重を作用させ、4等分点に集中荷重を作用させた。実験は北側の壁石両面において損傷を人工的に作り、左側壁石の2箇所では石材を抜いた状態と、右側壁石の外側への孕みの最大値が約10mmと15mmの初期損傷がある2ケースで行った。

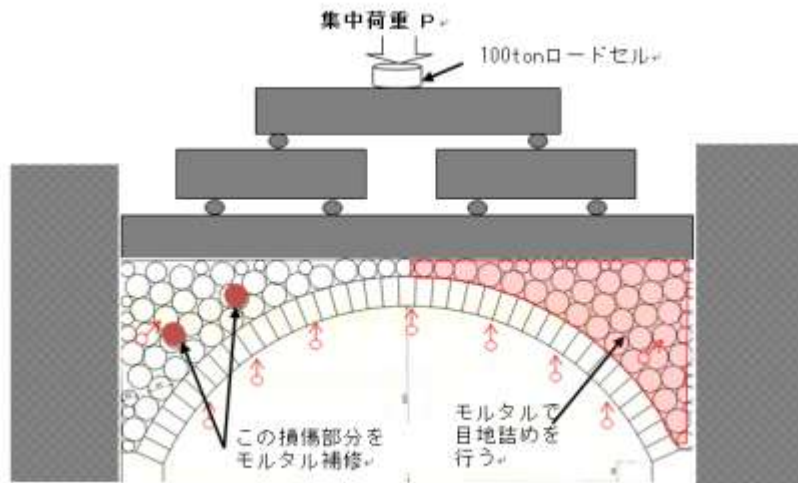
【図表 3-18 実験 5 の载荷状況と損傷の補修状況】

荷重はジャッキによりアーチクラウン部に荷重を作用させ、4等分点に集中荷重を作用させた。実験は人工的に作った損傷部をモルタル補修した状態で行った。実験5は、写真3-14のように壁石のふくらみ部分の周囲の目地部をモルタル補修し、石材を抜いた箇所はモルタル詰めで固めた。ただし、損傷側に荷重が載荷するよう中詰砂を入れ、損傷側を若干高めに調整して載荷を実施した。写真3-15は実験後のモルタル補修部の様子を示しているが、モルタルで孕み部分周囲の目地部をモルタル補修したことにより壁石全体に荷重が作用し、アーチ輪石との境界部に大きな隙間が生じてしまった。

- 1) 載荷前日に、損傷部を写真 3-14 に示すように早期硬化するモルタルで補修を行った。
- 2) アーチ輪石部分の鉛直方向変位を 7 箇所、壁石部分 (左側 2 箇所及び右側で 1 箇所) で面外方向の水平変位を 3 箇所で測定した。

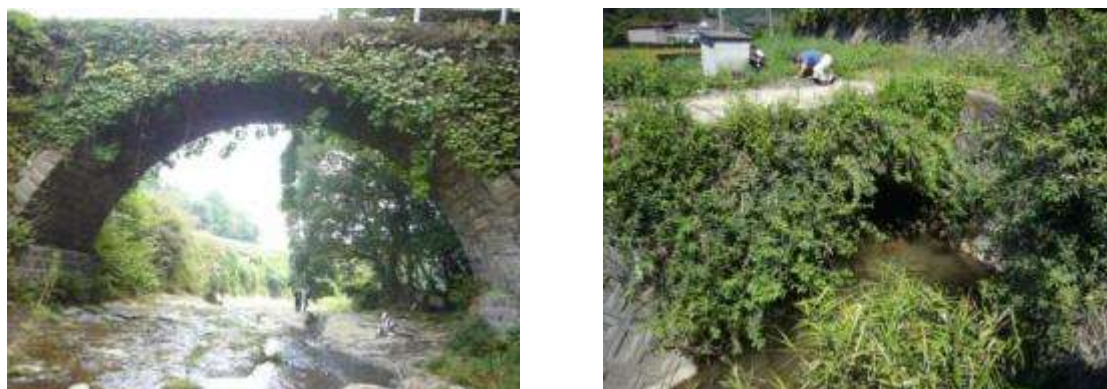
【写真 1-3 草木が生い茂る石橋】

このため、石橋の構造に影響を及ぼす植生繁茂については、早期に除去する必要がある。

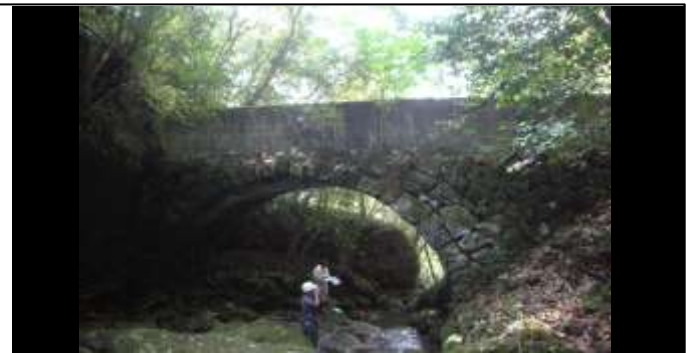
修復履歴	コンクリート製の水路 輪石のほぼ全面をセメント目地で補修している。
調査結果	①水路専用(宇佐平野の田畑を潤す重要な現役用水路) ②橋面は用水路(コンクリート) ③目地無し。輪石のひび割れ、すれ、欠落、隙間が目立つ。上流・下流部ともに壁石の張り出しがある。襜石垣(右岸下流部) ④全体に草木やコケが生えている。輪石の変色が見られるため、水の流入が疑われる。 ⑤兩岸下流部から下部への接近が可能で、目視点検も比較的容易だが、石橋までの道程は厳しい(けもの道)。

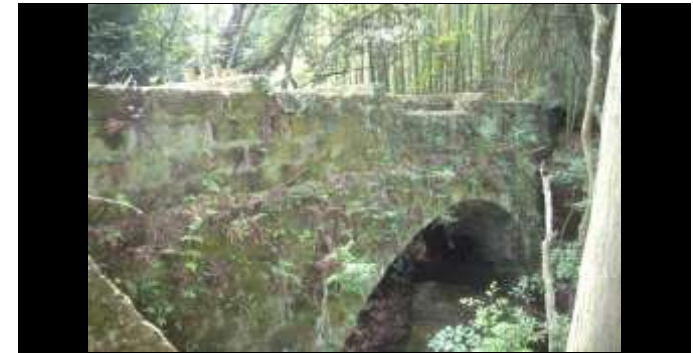
修復履歴	
調査結果	<p>①水路専用(現在は使用されていない)</p> <p>②橋面は用水路</p> <p>③目地有り(しっかり詰まっている印象を受ける)。輪石と基礎の一部にひび割れあり。壁石は布積み。袴石垣(右岸下流部)</p> <p>④石橋本体全体にコケが生い茂り、上流部の竹林、檜の木が風倒木となれば石橋を壊すおそれがある。案内板周辺は草刈が行われている。</p> <p>⑤右岸下流部から下部への一部接近が可能であるが、川まで降りることは難しい。目視点検が一部に限られ、上流部の点検は困難。</p>

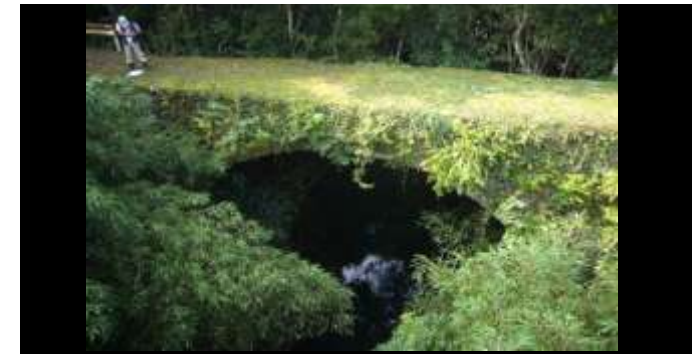
修復履歴	
調査結果	<p>①隣接に新橋が架設されており、現在はほとんど利用されていない。 ②橋面は芝生や草が覆い、欄干等も設置されていない。ポール、柵あり。 ③目地有り。輪石のひび割れによる欠落、開き(最大10~20cm)が複数ある。草木により壁石の変状を見るのが難しい。輪石の一部に黒ずみがあり、水の流入が疑われる。 ④石橋本体全体に草木が繁茂しているため、全体像が見えない。 ⑤左岸下流部から下部への一部接近が可能であるが、容易ではない。目視点検が一部に限られる。</p>

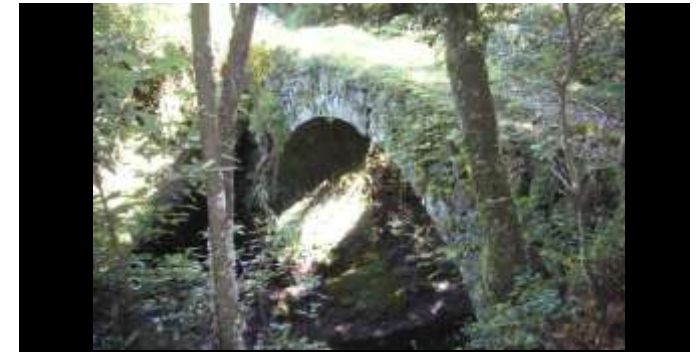
修復履歴	
調査結果	<p>①水路と道路兼用(水路は現在使用されていない)。 ②橋面は草木等により凸凹が目立つ(通行注意)。 ③。下部への接近が困難のため構造上の特徴を確認することができない。基礎は布積みだが、輪石の目地の有無は確認できない。 ④石橋本体全体に草木やコケが繁茂している。雨水等の水の流入が気になるが確認できない。 ⑤下流部から下部への一部接近が可能であるが、谷が深いため容易ではない。遠望目視点検が一部に限られる。</p>

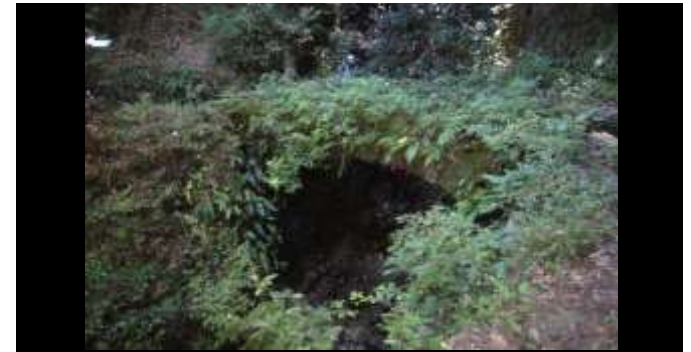
修復履歴	要石とその周辺の目地詰めが行われている。(年代不明)
調査結果	①水路専用(来年より揚水の利用により管理廃止となる見込み) ②橋面は用水路、通路あり ③輪石のひび割れが見られるが、特に石積みの変状は見られない。しかし、大量の水の浸透が確認できる。 ④水の影響により、下部はコケ類が生い茂り、シダ類が全体を覆う形になっている。 ⑤日岳川を渡り、山あいに入る。道程は少し狭しい。

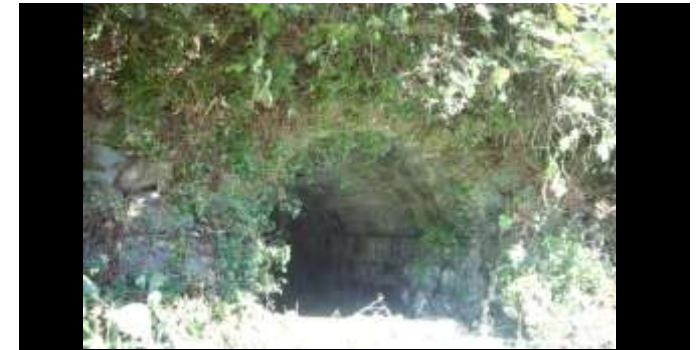
修復履歴	基礎部分の目地詰め、コンクリート補強が見られる(年代不明)
調査結果	<p>①国道500号の下に位置し、現在は、排水路の一部となっている。</p> <p>②石橋上部は国道の一部となり、下部のみが現存していると思われる。国道の幅員の約1/3が石橋、残りはボックスカルバート。</p> <p>③大きくて短い輪石が特徴。右岸上流部の一部にひび割れや開きが確認できるが、特に石積みの変状等は見られない。</p> <p>④下流部の側面に草木が生い茂っている。</p> <p>⑤左岸の側道(農道)から接近が可能。</p>

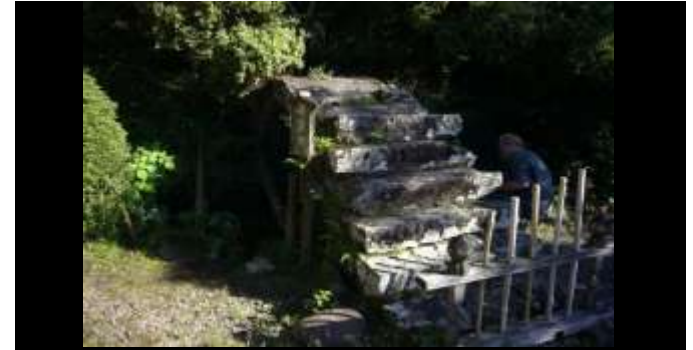
修復履歴	
調査結果	<p>①輪石と要石のみで架設された石橋。 ②石の風化によるひび割れ、欠損が複数見られる。 ③草やコケ類が生えている。 ④石橋全体の構造を簡単に確認することができる。</p>

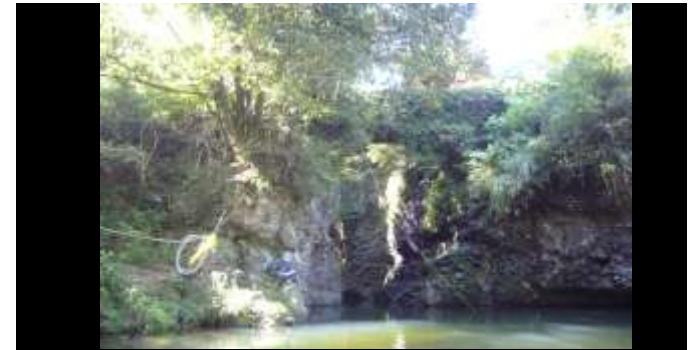
修復履歴	
調査結果	<p>①松田新之助が最初に架けた石橋。 ②橋面には草木が生い茂り、彼岸花が咲いていた。 ③輪石のひび割れ、欠落が見られるが、特別目立った損傷は見られない。 ④草木の繁茂により、壁石等の確認が不十分のため、張り出しや変状を確認することはできなかった。 ⑤右岸の下部への一部接近が可能であるが、十分注意が必要。</p>

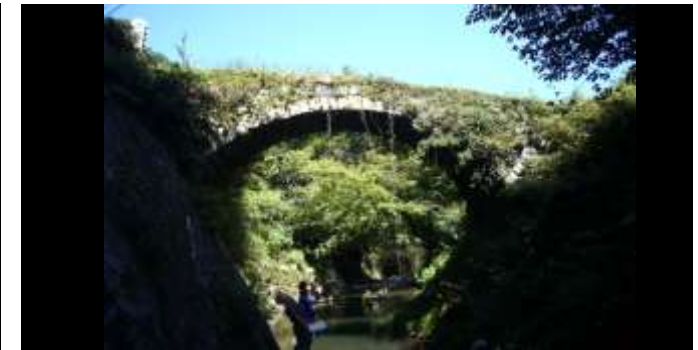
修復履歴	
調査結果	<p>①現在、ほとんど使用されていない石橋。 ②橋面は草木が生い茂っている。 ③目地なし。要石から両岸に裾が広がっているのが特徴。 ④全体的にひび割れ、スレが見られる左岸は護岸工事が行われ強固。 ⑤右岸護岸、基礎の石積みの一部崩壊(大水の影響か) ⑥草木繁茂が石橋全体に及んでいる。</p>

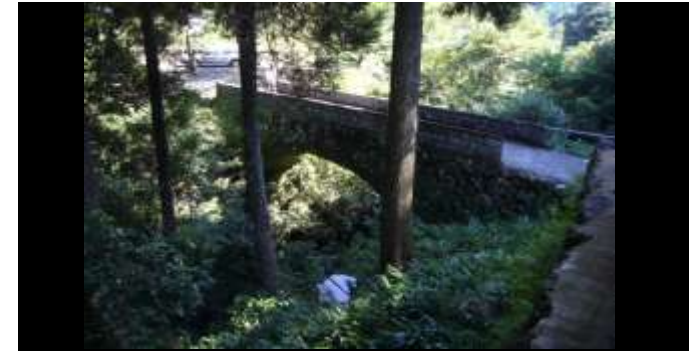
修復履歴	高欄の補修。路面コンクリート舗装。
調査結果	①院内町神社橋最大の石橋。 ②高欄はコンクリートブロック塀(約40年前設置) ③目地なし。左岸側の下から10列目、右から2番目の輪石スレ大。 ④輪石、壁石、基礎のひび割れ、ズレが複数確認できる。 ⑤壁石に草木、周辺樹木により辺りはうっそうとしている。 ⑥観察路なし、下部全体確認困難、上流右岸から一部確認可能。ハゼの木注意。

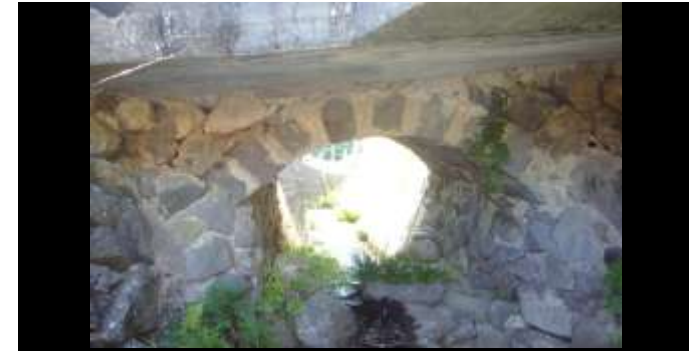
修復履歴	
調査結果	<p>①車両通行可能。川というより排水路。路面のコンクリートで覆っているため、石橋が見えづらい。片方にガードレールが設置されている。</p> <p>②鏡面はコンクリート舗装。</p> <p>③目地あり。壁石に少しのひび割れあり。</p> <p>④石橋本体において草木は生えていない。</p> <p>⑤両護岸がブロック積みで少し高さがあるため、河床部への入出には苦慮するが可能。河床に降りれば容易に目視点検可能。</p>
