改善箇所説明図

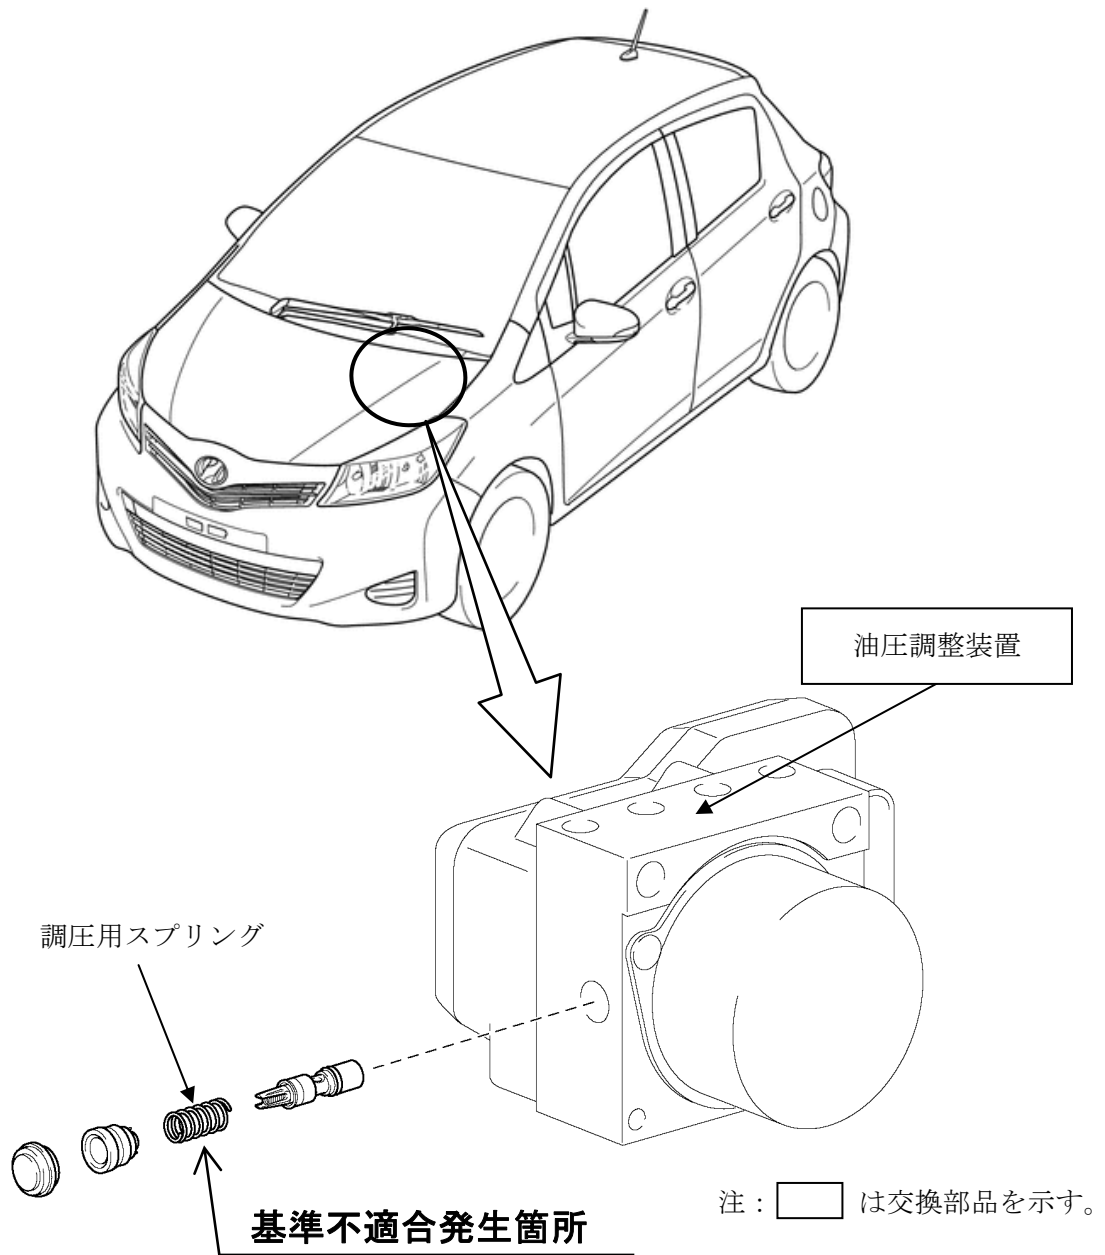
アンチロックブレーキシステム（ABS）の油圧調整装置において、組付工程の設備保全が不適切なため、調圧用スプリングが組み付けられていないものがある。そのため、ABS作動時に調圧が遅れて、走行安定性を損なうおそれがある。

全車両、ABSの油圧調整装置を良品と交換する。

識別：改善済み車両には以下の位置に黄色ペイントを塗布する。

ヴィッツ：車両の車台番号打刻の右上部

プレミオ、アリオン：エンジンルーム内の右サスペンションタワー側面
