不具合箇所説明図

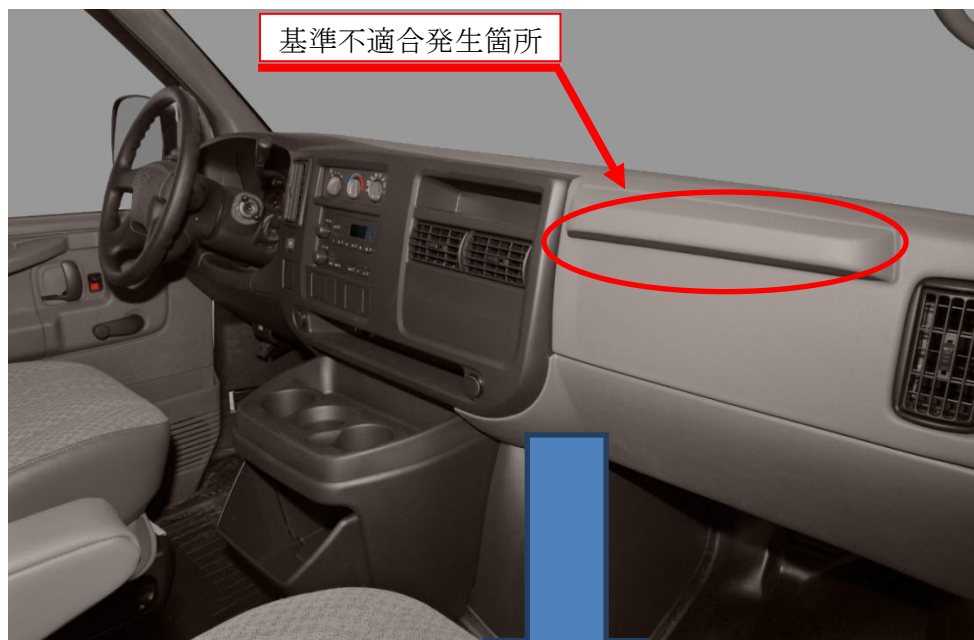
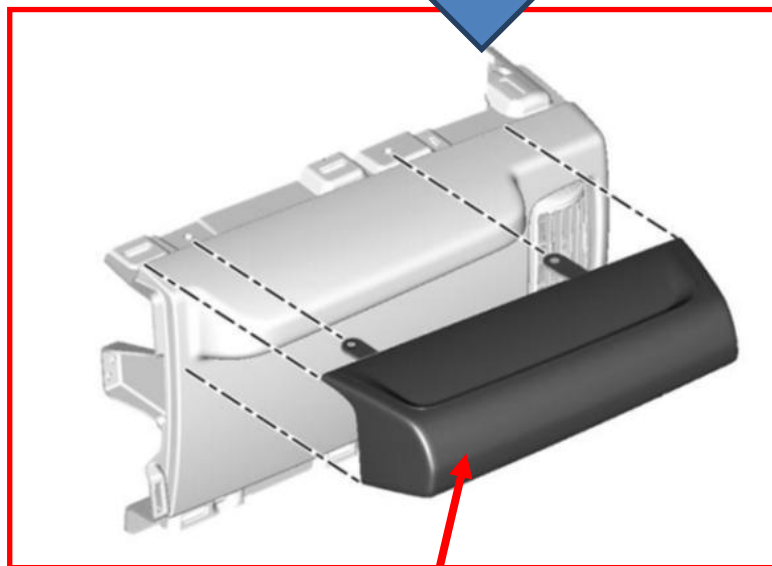
インストルメントパネルパッド追加

インストルメントパネルの材質が不適切なため、助手席の乗員がシートベルトをしていない状態で、事故等によりインストルメントパネルに頭を打ち付けた場合にケガをするおそれがある。

助手席側ドアヒンジに黄色ペイントを塗布する。

対策用のインストルメントパネルパッドを追加する。
