改善箇所説明図

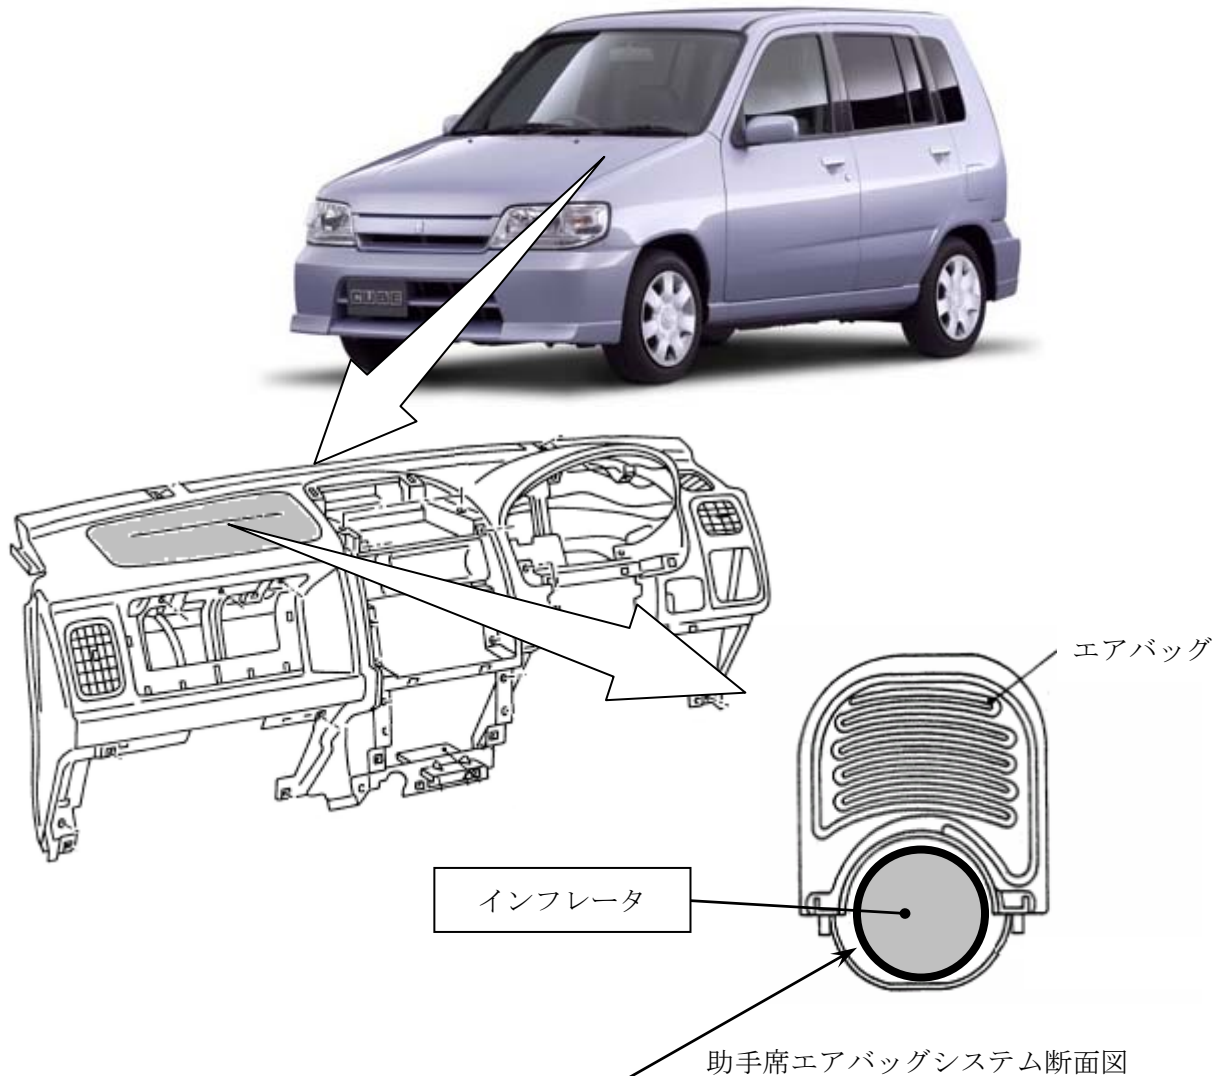
基準不適合発生箇所

助手席用エアバッグのインフレーター（膨張装置）において、ガス発生剤の成型工程が不適切又は成型後の吸湿防止措置が不適切なため、密度が不足したガス発生剤が組み込まれたものがある。そのため、エアバッグ展開時にインフレーター内圧が異常上昇し、インフレーター容器が破損して飛び散り、出火したり乗員が負傷するおそれがある。

全車両、当該インフレーターを良品に交換する。なお、改善措置用部品の準備に時間を要することから、部品が供給できるまでの暫定措置として、助手席用エアバッグの機能を停止するとともに、助手席サンバイザ部に当該エアバッグが作動しない旨の警告を表示する。

識別：銀色のシールをモデルナンバープレートの右横に貼り付ける。
