改善箇所説明図

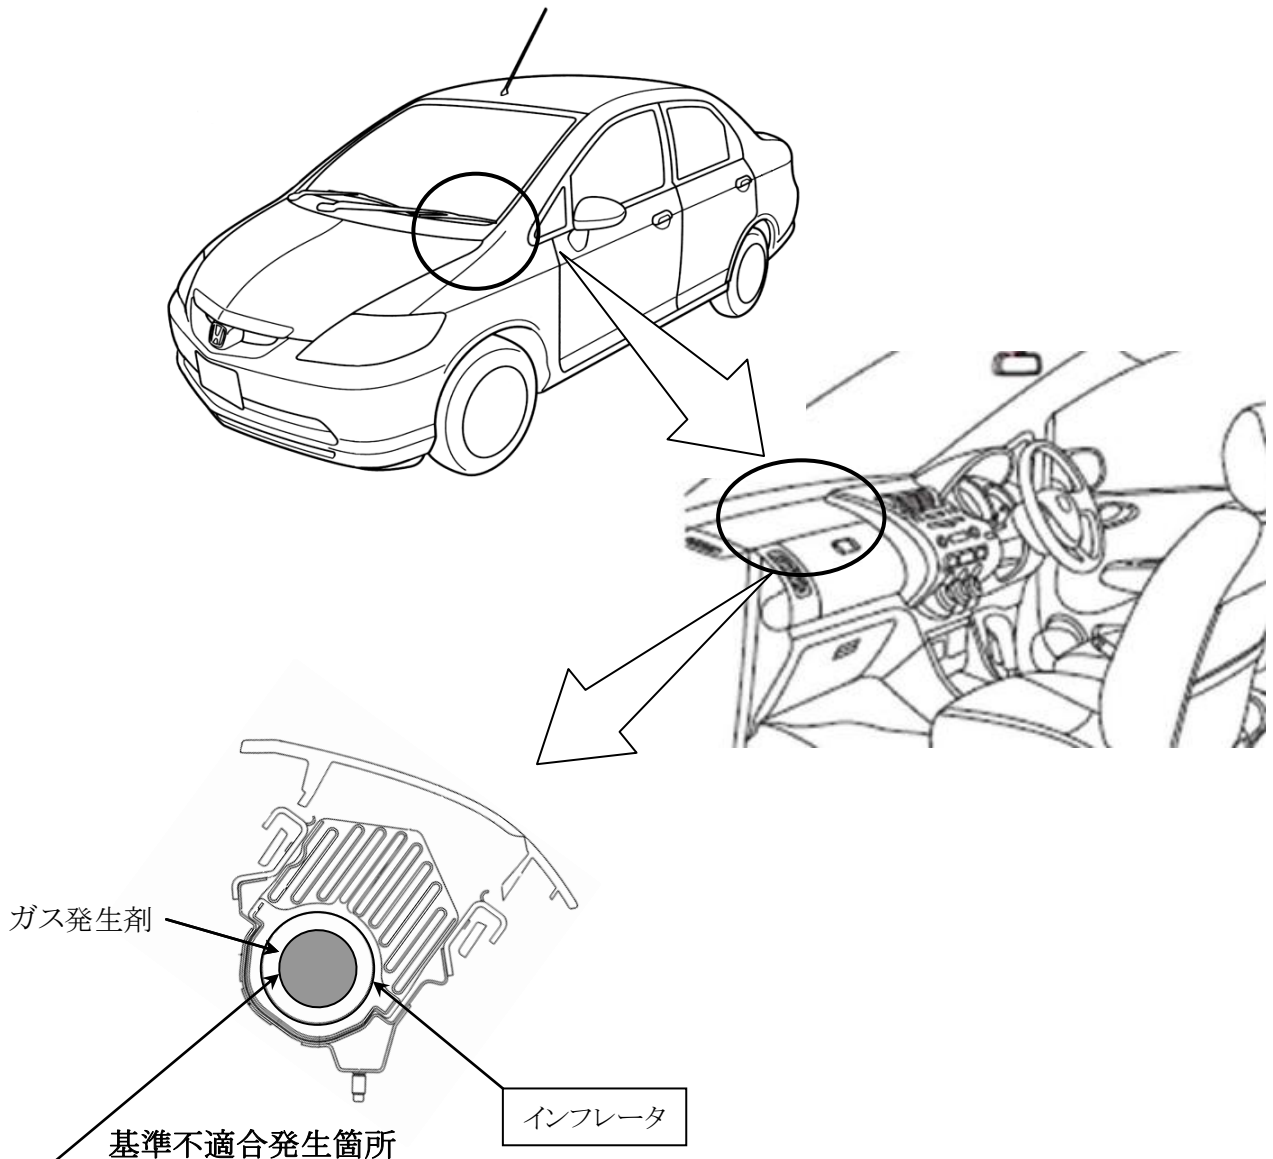
助手席用エアバッグのインフレーター（膨張装置）において、ガス発生剤の成型工程が不適切又は成型後の吸湿防止措置が不適切なため、密度が不足したガス発生剤が組み込まれたものがある。そのため、エアバッグ展開時にインフレーター内圧が異常上昇し、インフレーター容器が破損して飛び散り、出火したり乗員が負傷するおそれがある。

全車両、当該インフレーターを良品に交換する。なお、改善措置用部品の準備に時間を要することから、部品が供給できるまでの暫定措置として、助手席用エアバッグの機能を停止するとともに、助手席サンバイザ部に当該エアバッグが作動しない旨の警告を表示する。

識別：助手席ドアの上側ヒンジ部下側ボルト頭部に黄色ペイントを塗布する。
