## 改善箇所説明図

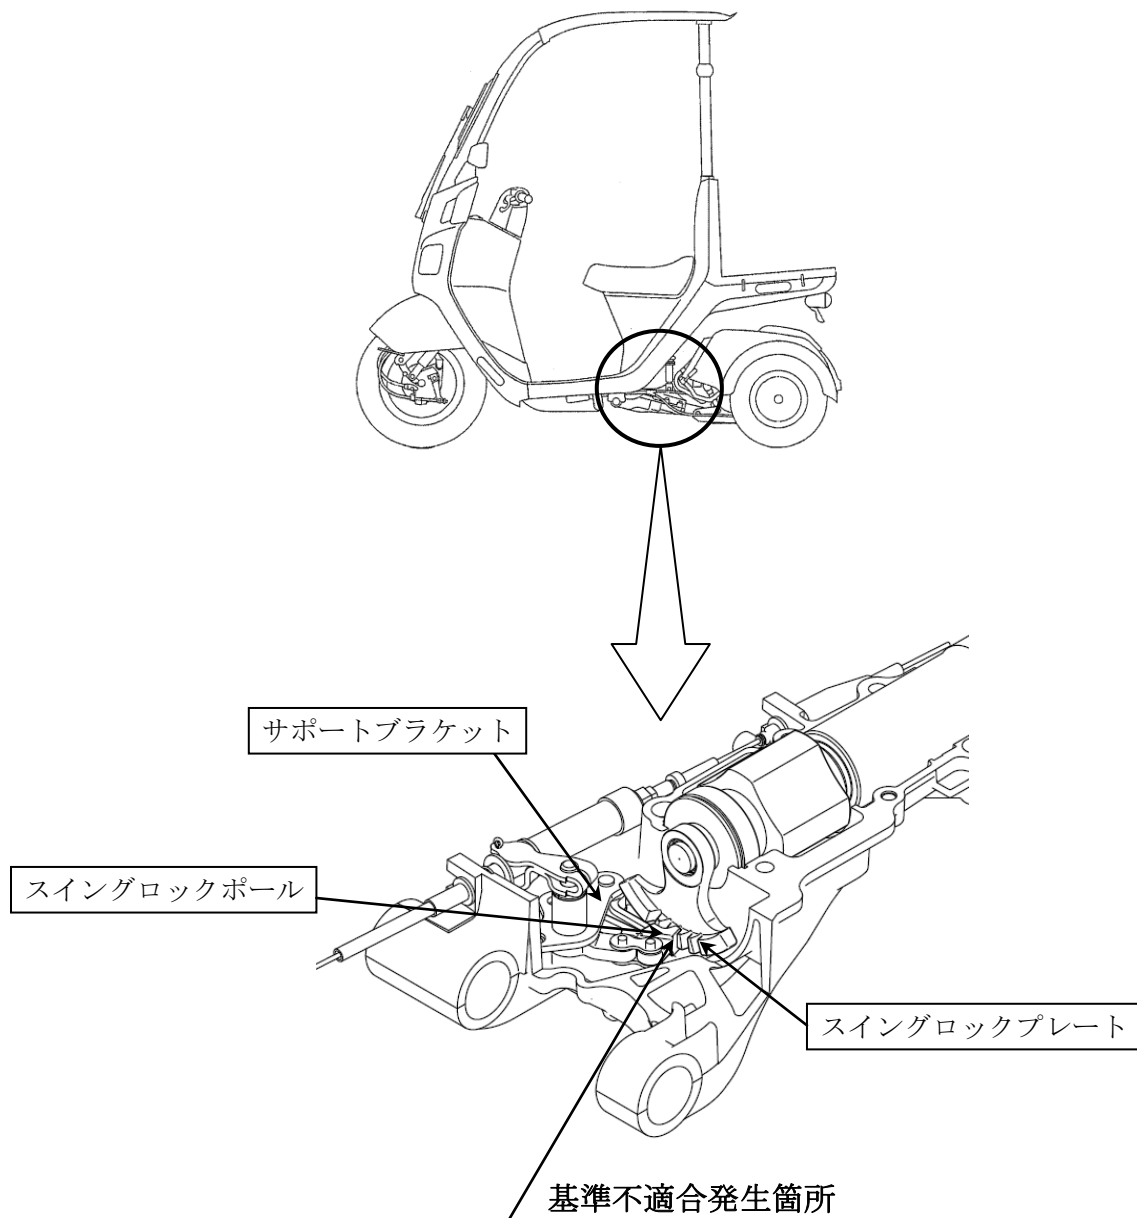
駐車ブレーキ作動時に車体の直立を保持するスイングロック機構において、サポートブラケットの加工が不適切なため、スイングロックポールとスイングロックプレートの爪部の噛み合いが浅くなるものがある。そのため、スイングロックプレートの爪部に力が掛かる状態で駐車ブレーキを解除する操作等を繰り返すと、スイングロックプレートの爪部が早期に磨耗し、そのままの状態で使用を続けると、最悪の場合、駐車ブレーキを作動させても車体が傾くおそれがある。

全車両、スイングロック機構のサポートブラケットを良品に交換するとともに、スイングロックプレートとスイングロックポールを新品に交換する。

注：  は交換部品を示す。

識別：車台番号打刻部付近に緑色の識別ラベルを貼付する。
