不具合箇所説明図

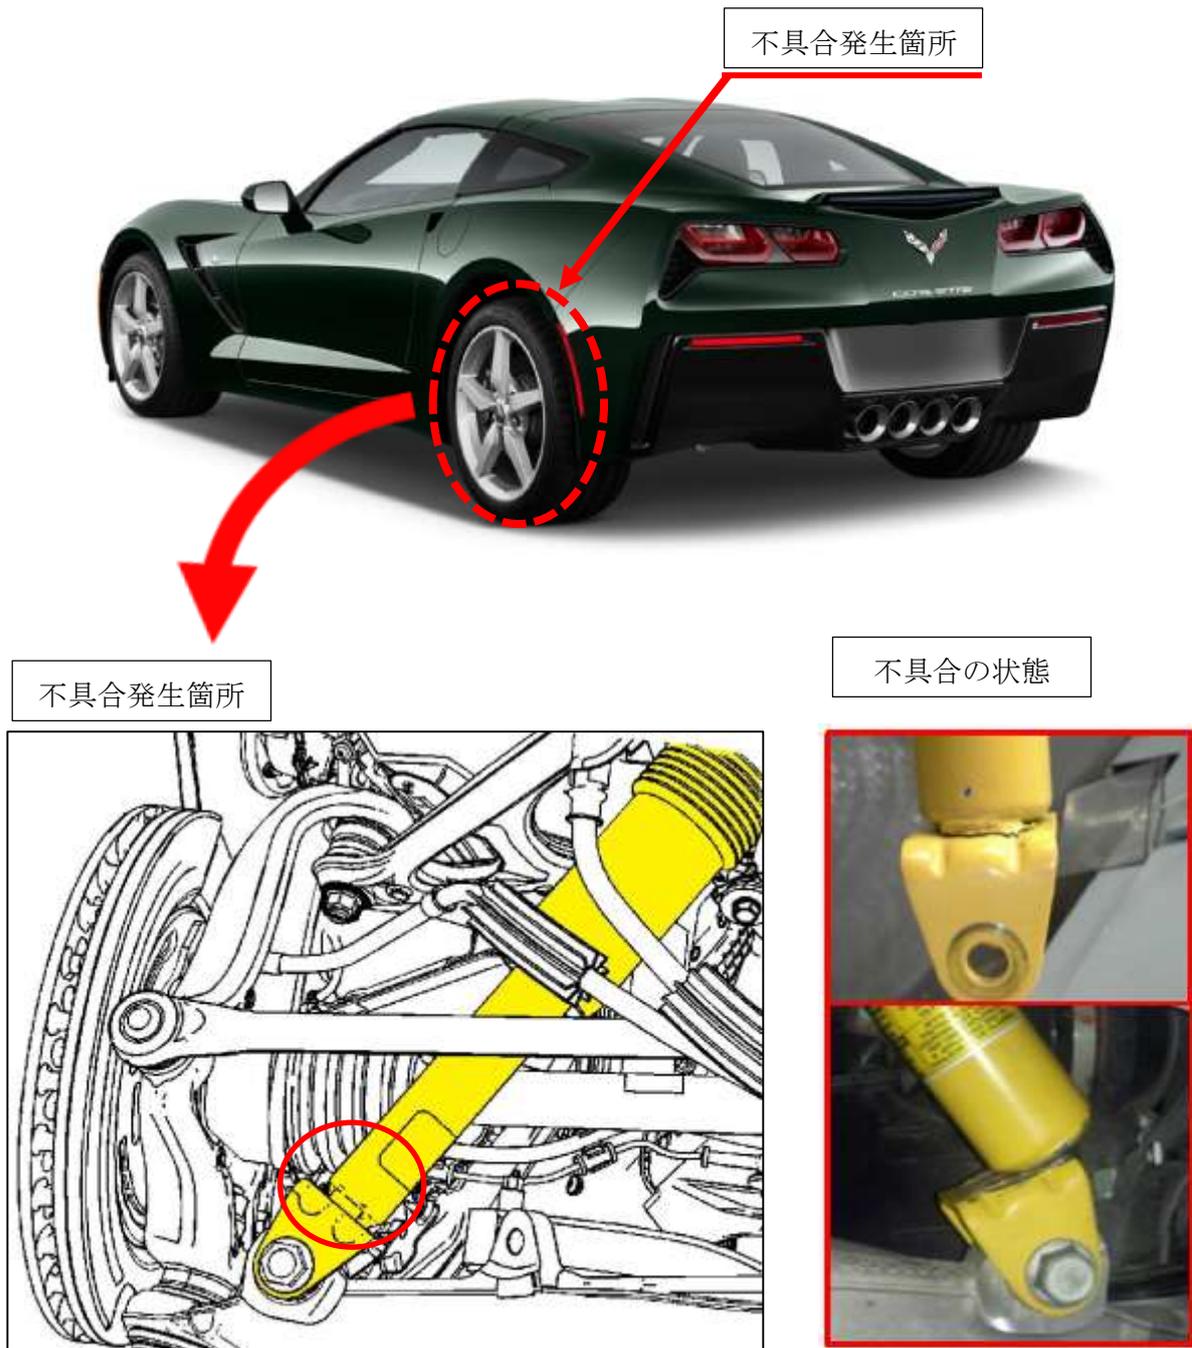
リヤショックアブソーバーにおいて、取付部分の溶接が不適切なため、当該部分が破損するものがある。そのため、異音が発生して走行安定性に支障をきたすおそれがある。

全車両、左右ショックアブソーバーを良品に交換する。

左ボディストラクチャー部分に黄色ペイントを塗布する。
