改善箇所説明図

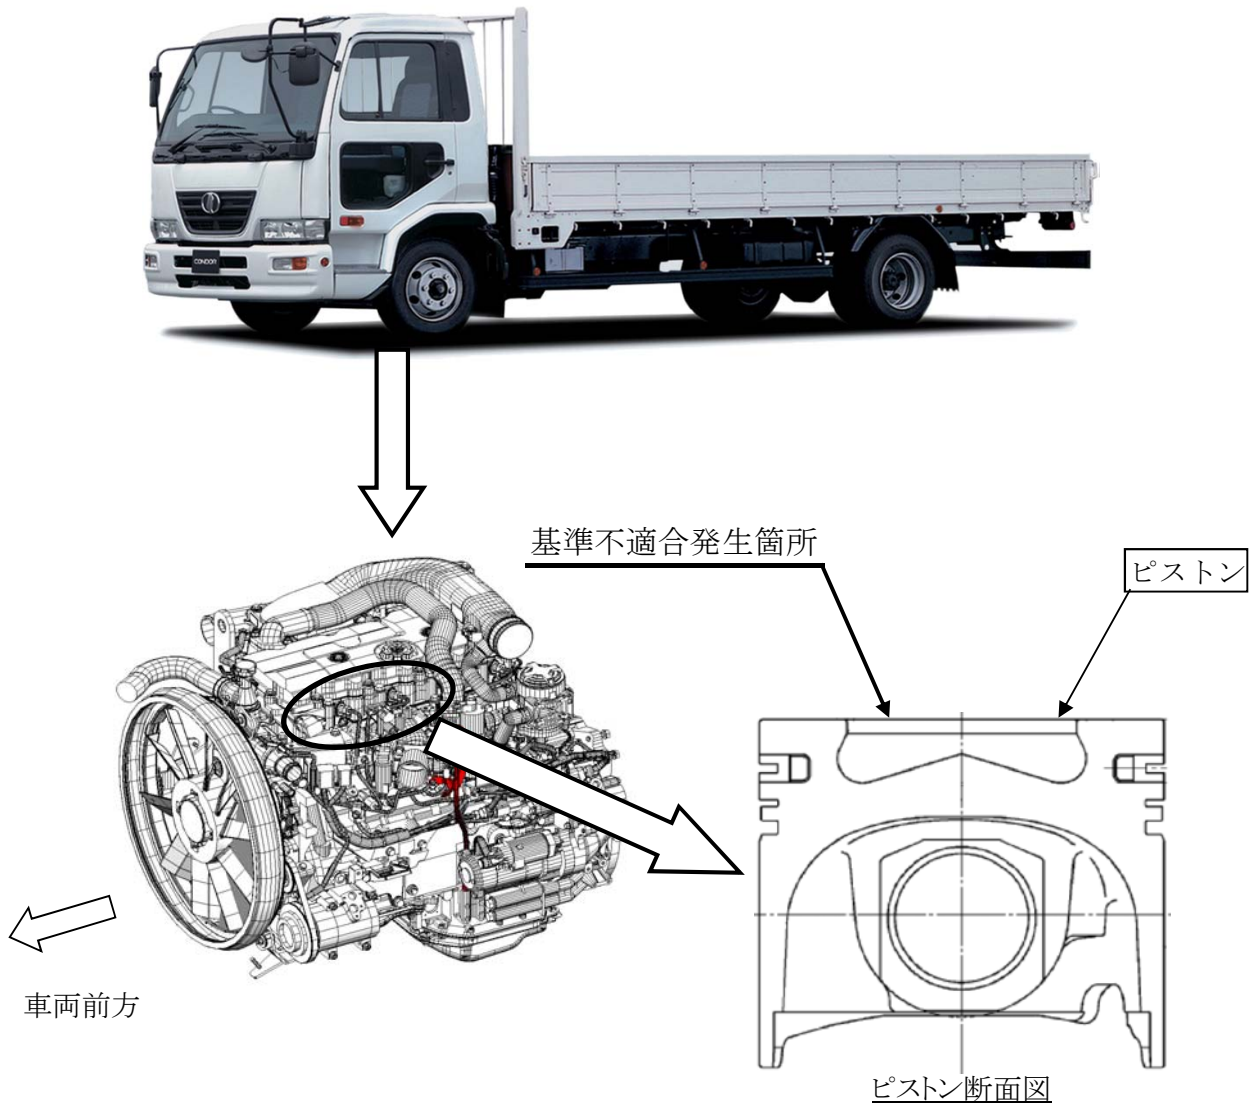
原動機のピストンにおいて、製造工程ならびにピストン製造時に鑄込んでいるピストン冷却用の部品（耐摩環）の形状が不適切なため、ピストン内部に剥離が生じ、亀裂が進展するものがある。そのため、そのまま使用を続けると最悪の場合、エンジンが破損し、走行不能となるおそれがある。

全車両、原動機を点検し、ピストンが損傷しているものは対策品と交換する。ただし、走行距離が5万km以下の車両は、全ピストンを対策品と交換する。

識別： シリンダーヘッドカバー後端右側に黄色のペイントを塗布する。
