## 改善箇所説明図

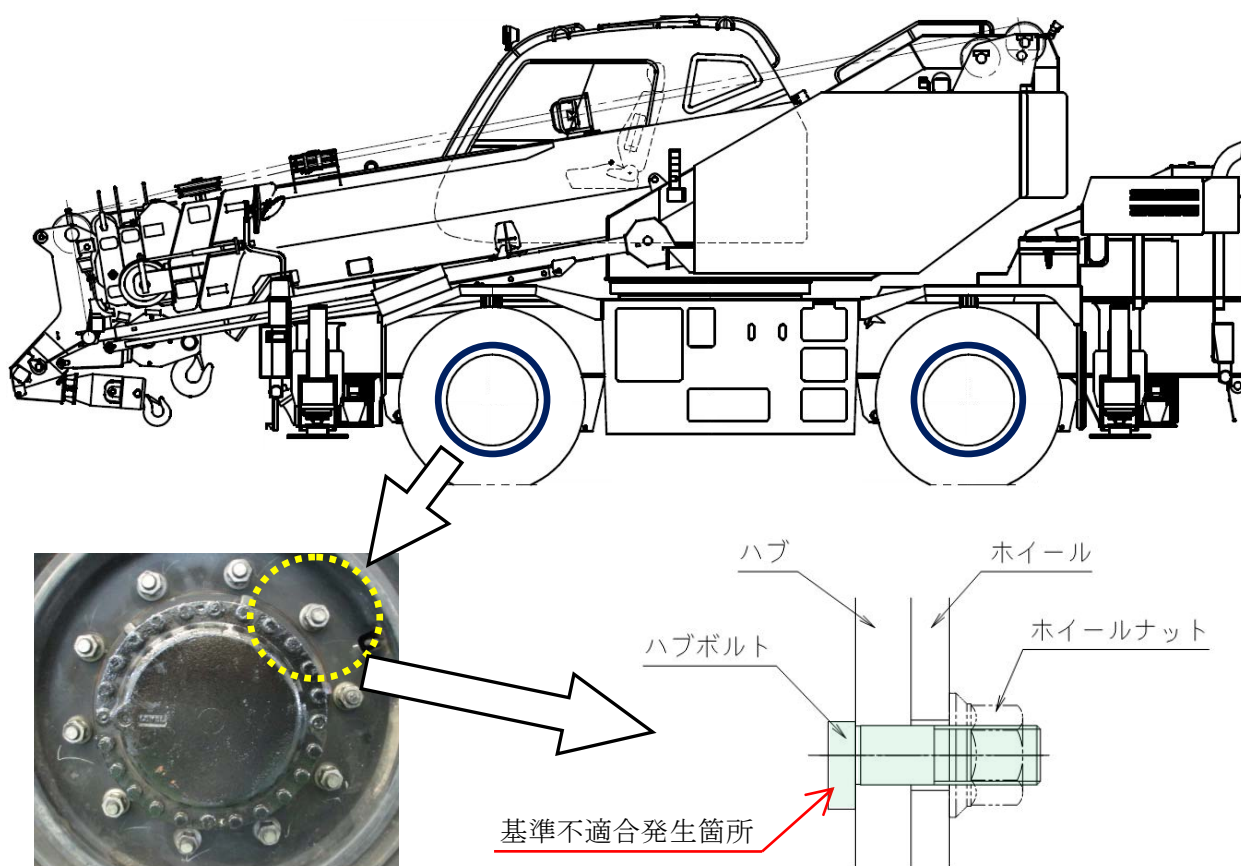
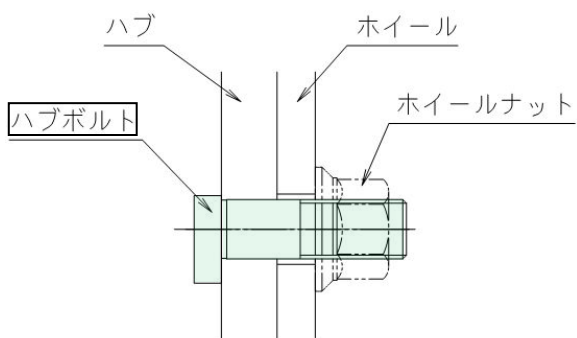
ホイール・クレーンの走行装置において、ホイールを取り付けるハブボルトの強度が不足しているため、ホイールナットを締め付ける際に当該ボルトが伸びるものがある。そのため、ホイールナットを規定のトルクで締め付けることができないおそれがある。

全車両、ハブボルトを対策品に交換する。

識別：メッキから黒色のハブボルトに交換し識別する。
