第 1 回鉄道貨物輸送における偏積対策に関する検討会

過去の事故概要等について

日本貨物鉄道株式会社 江差線列車脱線事故 (平成24年4月26日発生)

鉄道事故調査報告書 説明資料

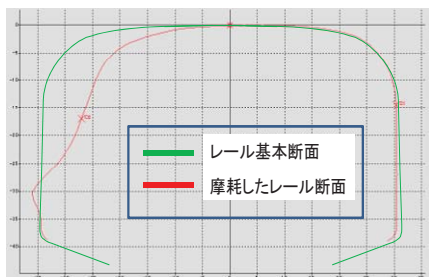
現場付近の外軌の断面形状

レール摩耗量の最大は8.9mmであり、レールの交換基準16mm未^レ満である。

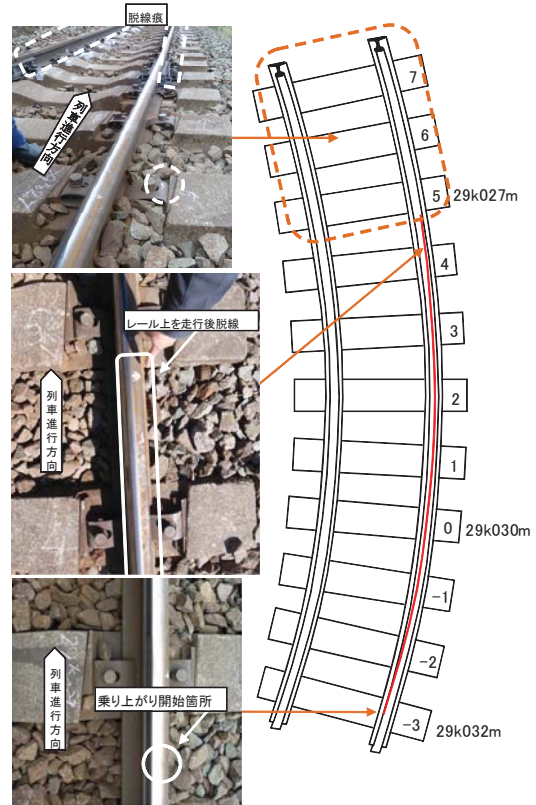
事故現場付近の軌道変位の状況

- ・軌間変位、高低変位、通り変位及び5m平面性変位は、いずれも整備基準値内であった。
- ・複合変位は、整備すべき対象には該当していないが、乗り上がり開始箇所の手前で比較的大きい。

一方、貨物列車が運行する区間において管理することとされている複合変位については、整備すべき対象となる変位量及び箇所数に該当していなかったが、右車輪が右レールに乗り上がり始めた29k032mの約8m手前に27.9mmの複合変位があった。

この比較的大きな複合変位により、車体をローリングさせようとする力が働いて、脱線した貨車の後台車の第1軸右車輪の輪重減少を助長した可能性があると考えられる。

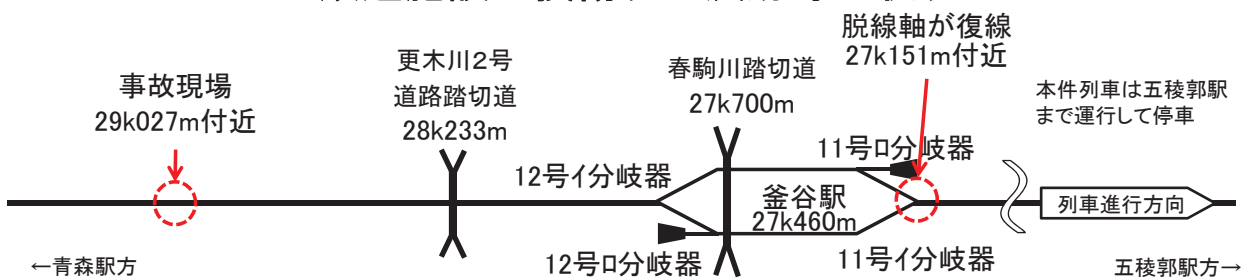
鉄道施設の損傷及び痕跡等の状況

- (1) 半径300mの曲線の29k032m付近から29k027m付近までの約5mの間に、右レール(外軌)上を軌間内側から外側へと斜めに横切る車輪によるものと見られる痕跡があった。
- (2) 29k027m付近の左レール軌間内側のまくらぎ上に車輪によるものと見られる痕跡があり、29k026m付近の右レール軌間外側のレール締結装置が損傷していた。ここから五稜郭駅方のまくらぎには、車輪によるものと見られる1本の痕跡があり、その痕跡は釜谷駅構内まで続いていた。
- (3) 釜谷駅構内12号イ分岐器のクロッシング部付近から、車輪によるものと見られる脱線の痕跡が2本あった。
- (4) 釜谷駅構内に敷設されている春駒川踏切道には、碎石が散乱しており、踏切敷板には車輪によるものと見られる痕跡があった。
- (5) 釜谷駅構内11号ロ分岐器及び11号イ分岐器には、車輪によるものと見られる打痕及び線状の痕跡があった。なお、11号イ分岐器より五稜郭駅方の軌道には、車輪によるものと見られる痕跡はなかった。
- (6) JR北海道によると、本事故によりまくらぎ(木・PC)約1,900本、レール締結装置約3,000個が損傷したとのことである。

- (1) 半径300mの曲線の29k032m付近から29k027m付近までの約5mの間に、右レール(外軌)上を軌間内側から外側へと斜めに横切る車輪によるものと見られる痕跡があったこと、
- (2) この付近から釜谷駅構内にかけて1本の痕跡が続いていたこと

から貨車の車輪が29k032m付近で右レールに乗り上がり始め、29k027m付近で脱線したものと考えられる。

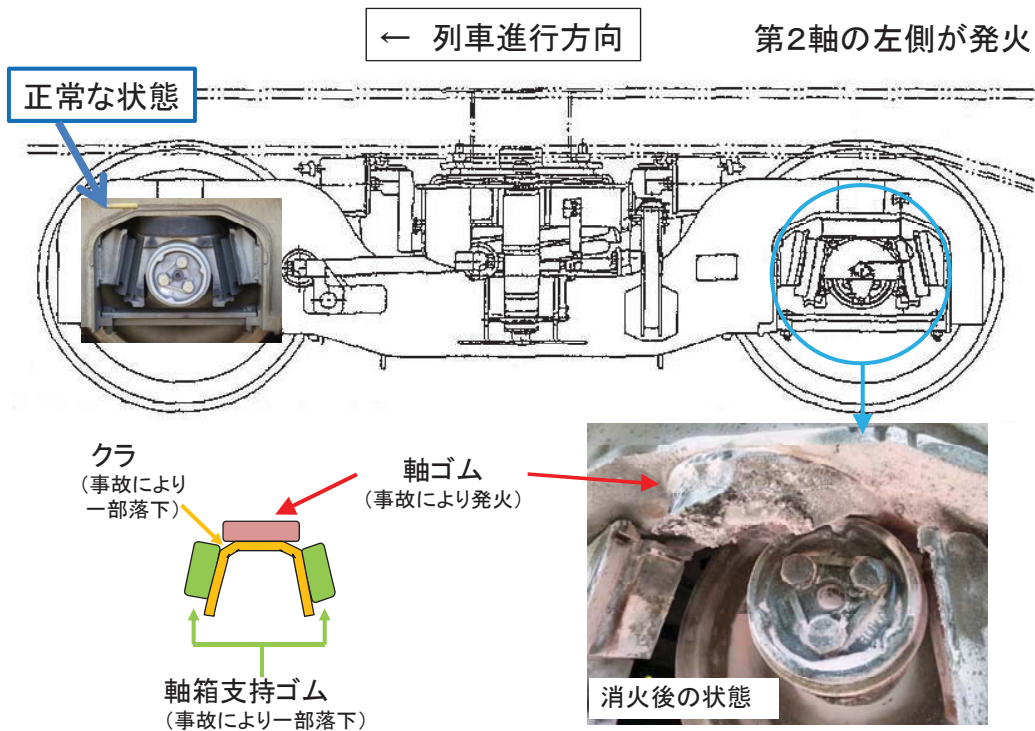
脱線した貨車の後台車の発火部の状況

- (1) 後台車の台車枠には、脱線により付いたと見られる多数の打痕や擦過痕があった。また、第1軸及び第2軸は、台車中心より右側に偏位して右車輪と側ばりが接触していた。
- (2) 後台車の第1軸については、右側の軸ゴムはまくれ上がり、軸箱支持ゴムの片側は落失していた。また、左側の軸ゴムは台車枠からはみ出し、軸箱支持ゴムは両方とも落失していた。
- (3) 後台車の第2軸については、右側の軸ゴムはまくれ上がり、軸箱支持ゴムの片側はずれて引っかかっている状態であった。また、左側の軸ゴムは発火し一部が燃え残った状態で、軸箱支持ゴムは両方とも落失していた。
- (4) 後台車全4輪の車輪踏面及び車輪フランジに、脱線により付いたと見られる多数の打痕や擦過痕が全周にわたってあった。特に、後台車の第1軸の車輪は、第2軸の車輪に比べて著しく損傷していた。

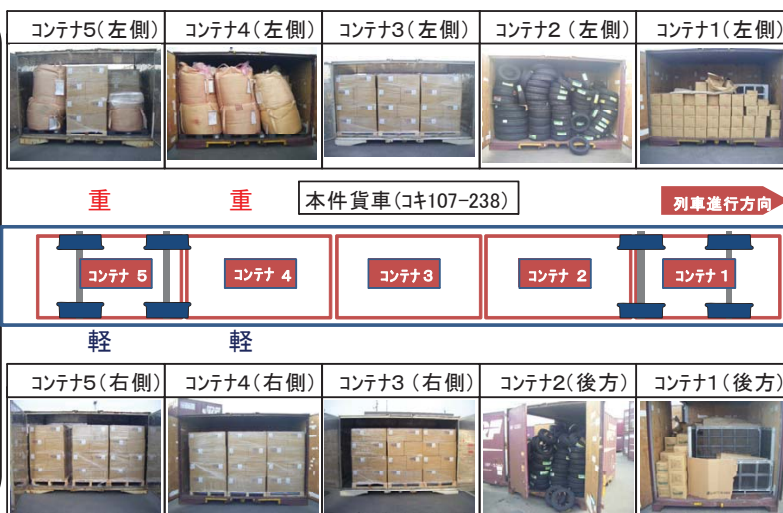
脱線した貨車の状況

- ① 進行方向右側に段ボール箱48個 (約540kg)、
- ② 進行方向左側にフレコンバッグ6個 (約3,600kg)

- ① 進行方向右側に段ボール箱48個 (約540kg)
- ② 進行方向左側に段ボール箱16個 (約180kg)及びフレコンバッグ3個 (約1,800kg) (計1,980kg)

※右側に比べて左側の方が重い積荷が積載されていた。

脱線した貨車の後台車の各軸の右車輪の静止輪重比※)は、コンテナを積載していない状態(空車状態)では第1軸及び第2軸が1.01及び0.99であるのに対して、コンテナを積載した状態(積車状態)では0.76及び0.75であり、両軸とも右車輪の輪重が約25%軽い状態となる大きな静止輪重アンバランスが生じていた。

大きな静止輪重アンバランスが生じていたことについては、コンテナ内の積荷の偏積によるものと推定される。

本事故は、貨車に積載されるコンテナ内の積荷の左右偏積により、車両に大きな静止輪重アンバランスが生じたことが大きく影響したと考えられることから、コンテナ内の積荷に左右偏積が生じないようにする必要がある。

この点については、貨物運送約款において、コンテナへの貨物の積載並びにコンテナの施封及び開封は、貨物利用運送事業者により行うこととされており、JR貨物はコンテナ内の積載状態を直接確認できないことから、JR貨物は貨物利用運送事業者に対して、コンテナへ積荷（貨物）を積載する際に、偏積の防止及び積荷の積載状態の確認など、貨物運送約款の内容を周知徹底する必要がある。

また、JR貨物は、貨物利用運送事業者等と連携して、コンテナを貨車に積載する際に、必要に応じて、荷主の承諾を得た上でコンテナを開扉して積荷の積載状態を確認するなどの対策をすることが望ましい。

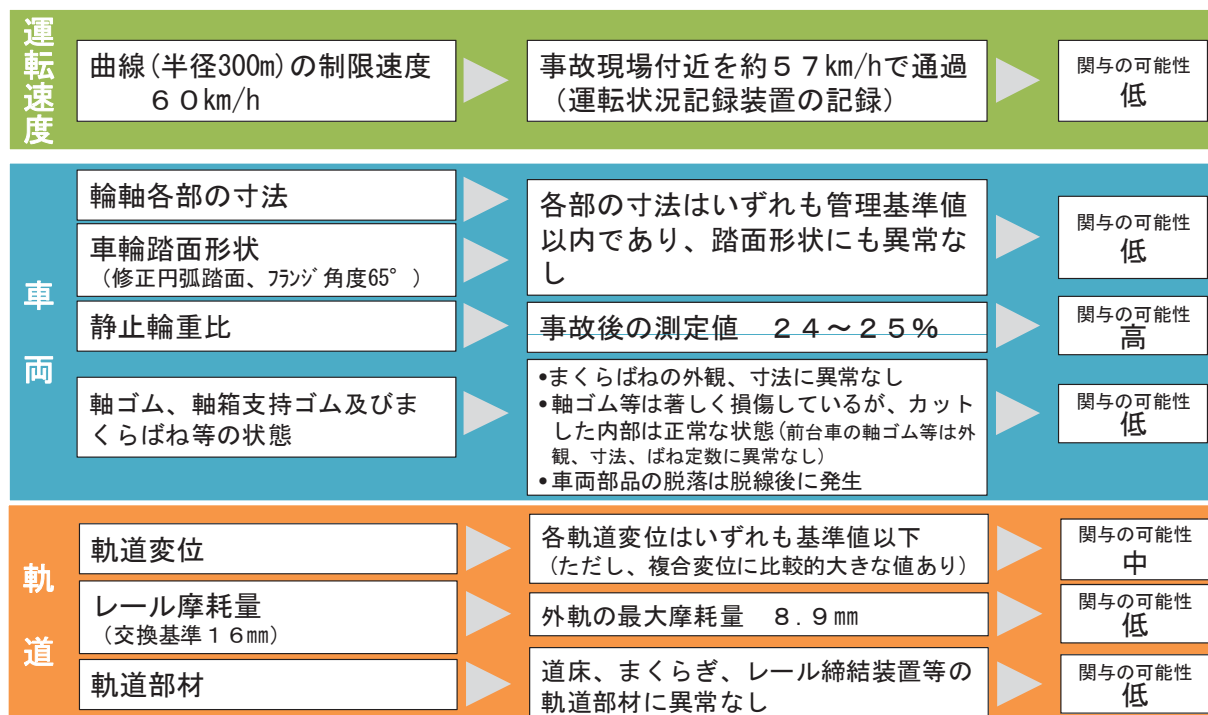
脱線のメカニズム(概要)

本事故は、貨車にコンテナを積載した状態において、左右の車輪間で大きな静止輪重アンバランスが生じていたため、半径300mの曲線を走行中に、静止輪重アンバランスが生じていない車両と比較して、外軌側車輪の輪重が小さくなり、かつ、内軌側車輪の輪重が大きくなった影響によって外軌側車輪の横圧が増加したことにより、外軌側車輪の脱線係数が増大して外軌側車輪がレールに乗り上がり脱線したものと考えられる。

脱線した貨車に大きな静止輪重アンバランスが生じていたことについては、コンテナ内の積荷の偏積によるものと推定される。

なお、貨物列車が運行する区間において管理することとされている複合変位が、整備すべき対象には該当していなかったが、車輪のレール乗り上がり開始箇所の手前で比較的大きくなっていたことは、外軌側車輪の輪重減少を助長させた可能性があると考えられる。

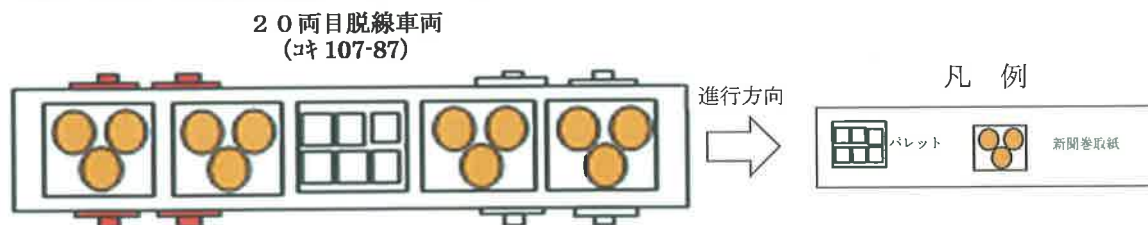
脱線した貨車に積載されていた 12ft コンテナ 5 個のうち、4 個のコンテナの貨物は新聞巻取紙が 3 本積まれておりました。新聞巻取紙 1 本の重量は 1.3t であり、積載方法は進行方向左側(海側)に 2 本、右側(山側)に 1 本でした。

なお、これらのコンテナには左右の重量差があったことを把握しておりますが、事故当時の積み方で、貨車の輪重にどの程度のアンバランスが生じるかを弊社が試算したところ、通常の積載状態で 10%程度、重い側に最もよった状態で 15%程度であり、脱線につながる程度のものではありませんでした。
