改善箇所説明図

基準不適合発生箇所

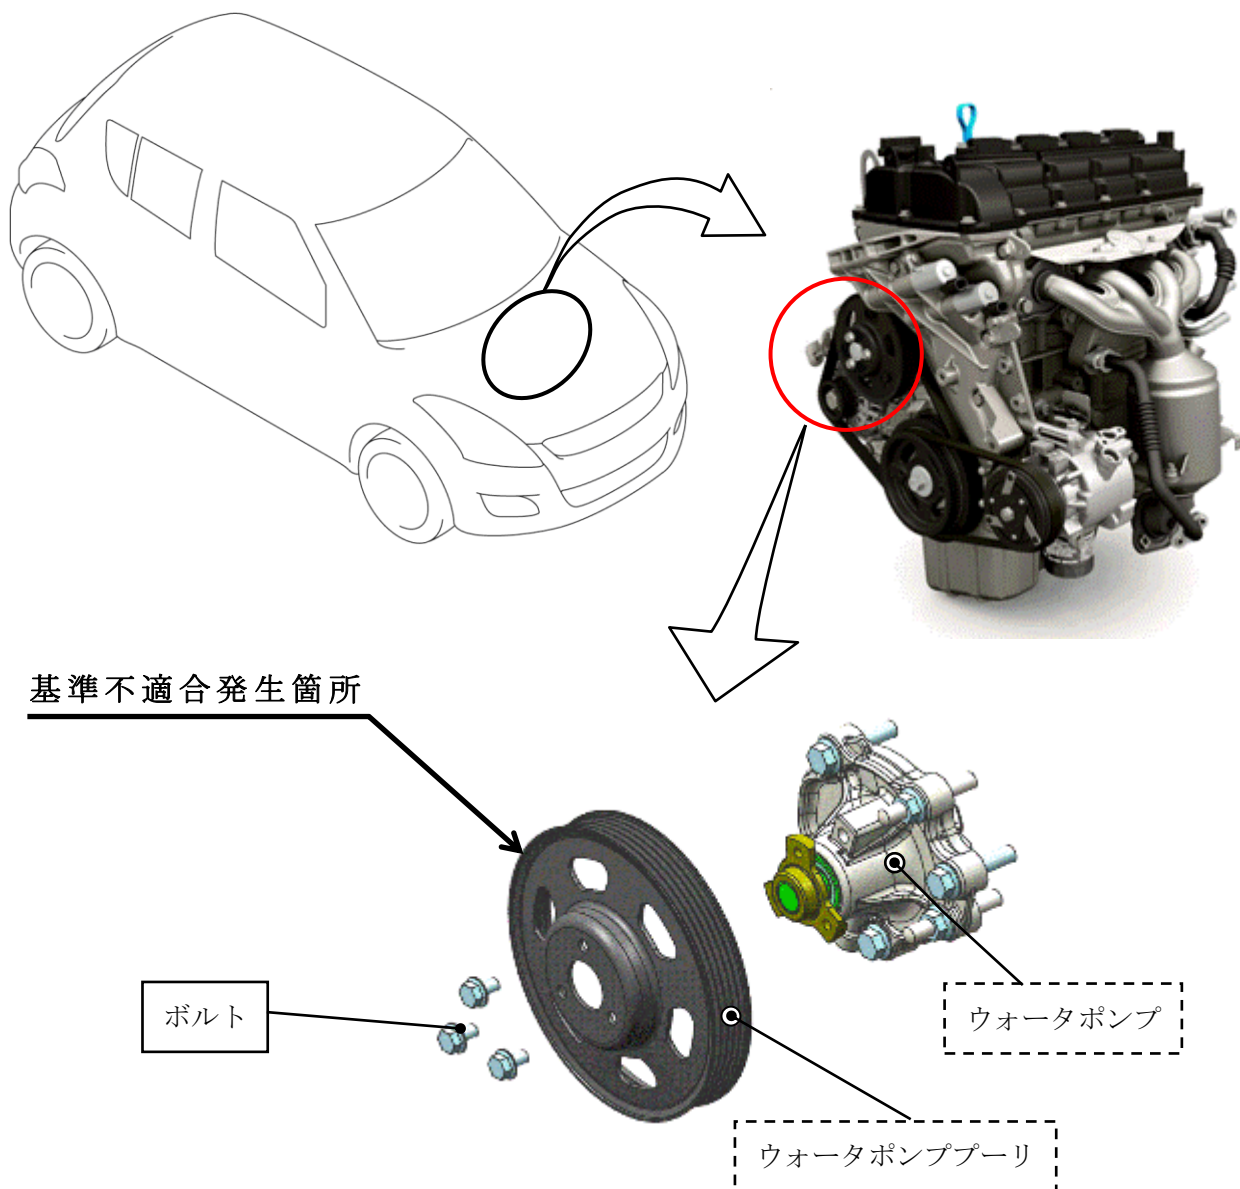
ウォーターポンプとウォーターポンププーリを締結するボルトの締結力が不足しているため、当該ボルトが緩み、異音が発生するものがある。そのため、そのまま使用を続けると、当該ボルトが脱落して補機ベルトが外れ、発電不良及び冷却不良により警告灯が点灯し、最悪の場合、エンジンが停止して再始動できなくなるおそれがある。

全車両、ウォーターポンププーリ締結ボルトの締付けトルクを点検し、緩みのあるものはウォーターポンプとウォーターポンププーリを新品に交換するとともに、締結ボルトを対策品に交換し、改善した規定トルクにて締付ける。緩みのないものは、締結ボルトを対策品に交換し、改善した規定トルクにて締付ける。
