# 改善箇所説明図

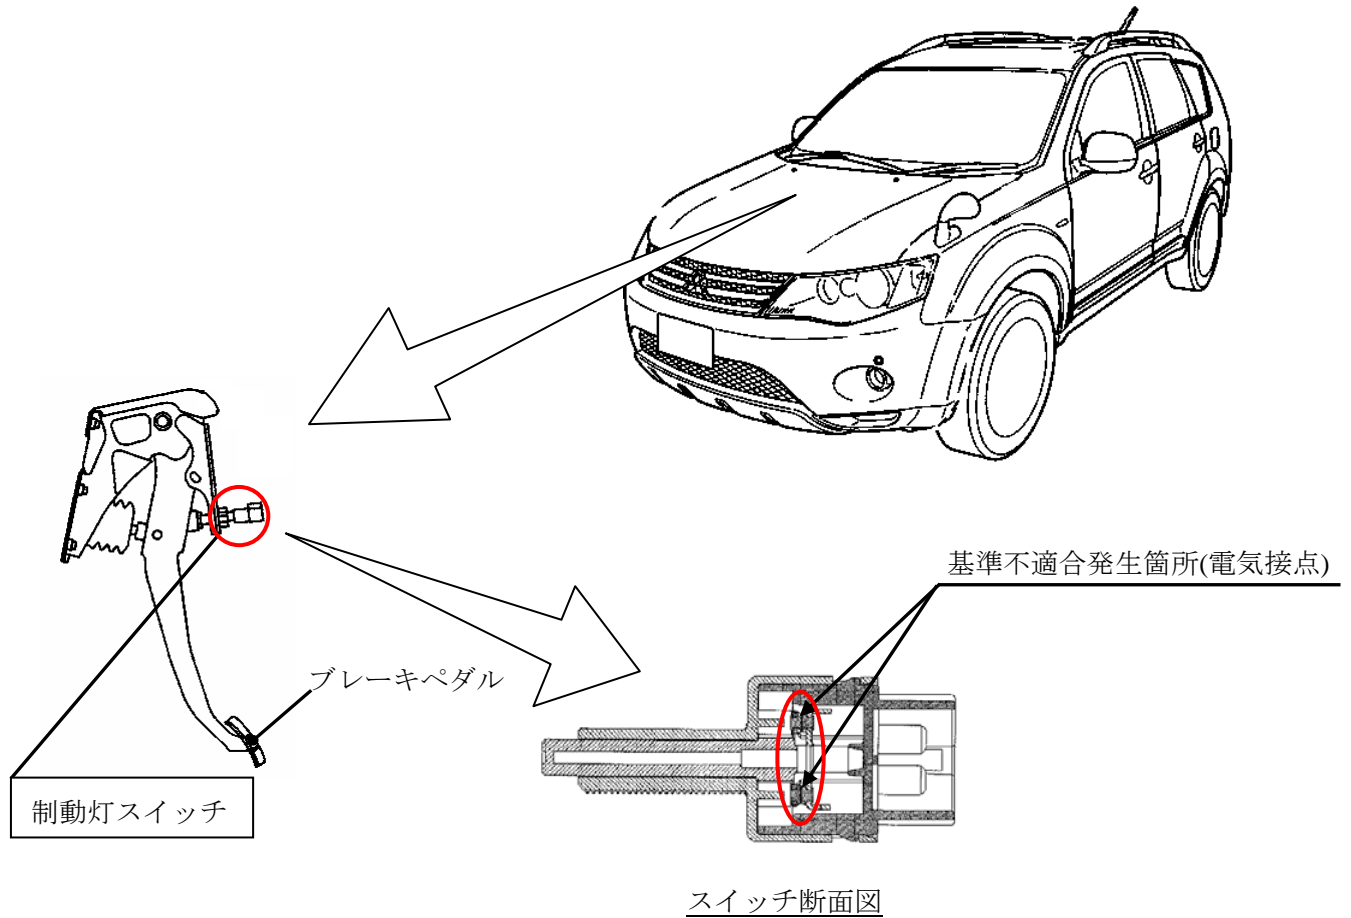
制動灯スイッチにおいて、絶縁性潤滑油が付着した作業用手袋で組み付け作業をしたため、微量な潤滑油成分がスイッチ接点部に浸入し、当該接点部に絶縁物が生成されることがある。そのため、当該接点部の電気抵抗が増大して導通不良となり、制動灯が点灯しなくなるおそれがある。なお、一部の車種において、制動灯が点灯しなくなった場合、シフトレバーがパーキング位置から動かなくなる事象も発生する。

全車両、制動灯スイッチを新品と交換する。

注：図中の  内は交換部品を示す。
