改善箇所説明図

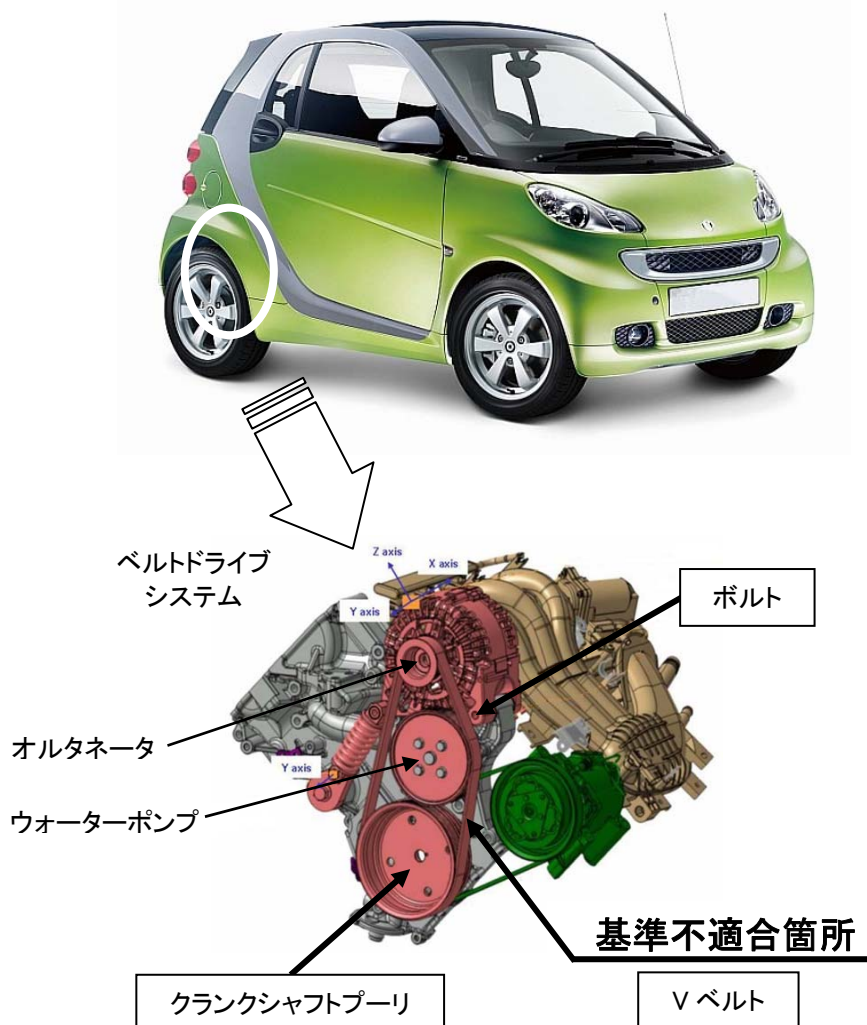
注： は交換する部品を示す

エンジンのベルトドライブの設計が不適切なため、Vベルトが早期に摩耗するものがある。そのため、そのままの状態で使用を続けるとベルトが切れ、オルタネータやウォーターポンプが停止して警告灯が点灯し、最悪の場合、エンジンが再始動不能となるおそれがある。

全車両、Vベルトを新品、クランクシャフトプーリを対策品に交換する。また、オルタネータの取付けボルト等を新品または対策品に交換する。さらに、エンジンコントロールユニットを対策したソフトウェアに変更する。
