改善箇所説明図

不具合の内容

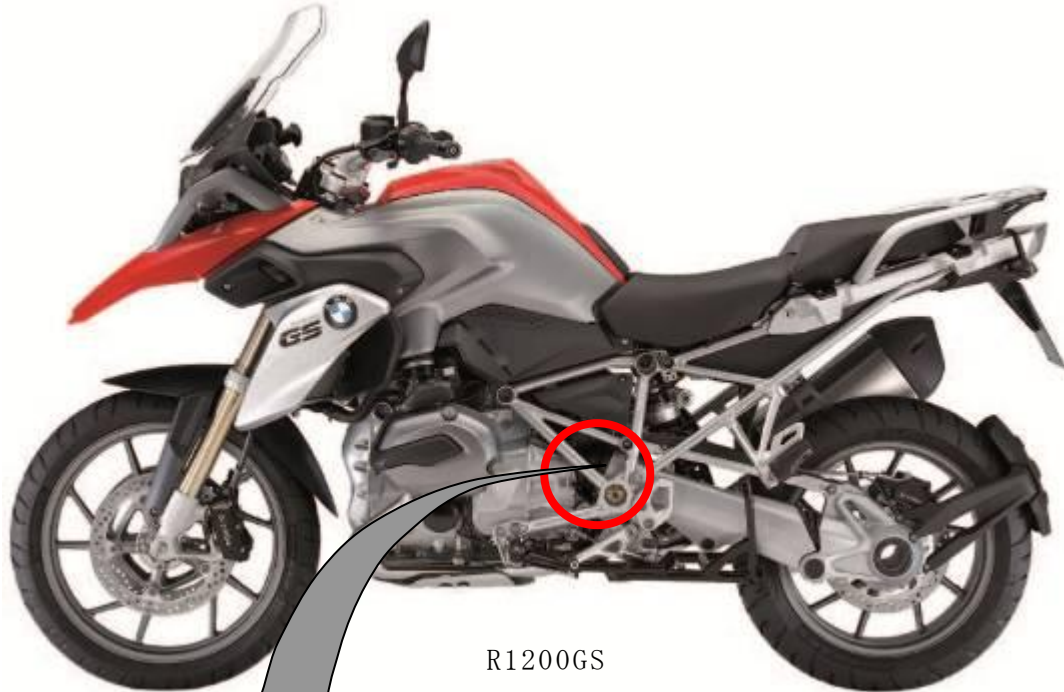
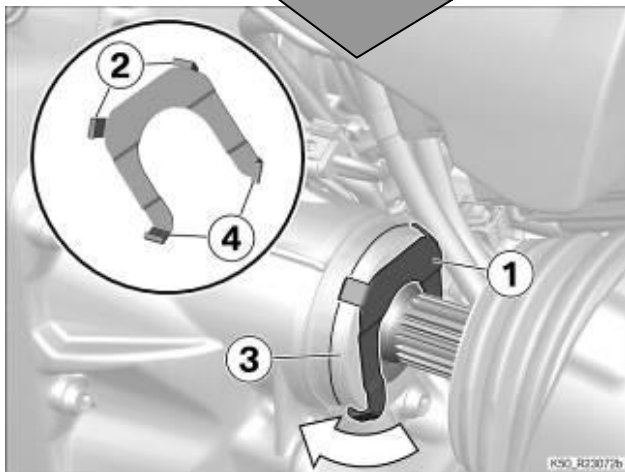
① 固定用ロックプレート

② 上部コートフック

③ トランスミッションケース

④ 下部コートフック

③に対し、②と④の向きに注意し、しっかりと押しつける

(固定用ロックプレートを装着した状態)

トランスミッションにおいて、オイル流路の設計が不適切なため、オイルの圧力によってアウトプットシャフト側のオイルシールが抜け出すものがある。そのため、オイルが漏れ出し、最悪の場合、漏れ出したオイルがリアタイヤにかかり走行安定性に支障をきたすおそれがある。

全車両、オイルシールが抜け出さないようロックプレートを装着する。また、オイルシールを点検し、必要に応じて新品に交換する。
