改善箇所説明図

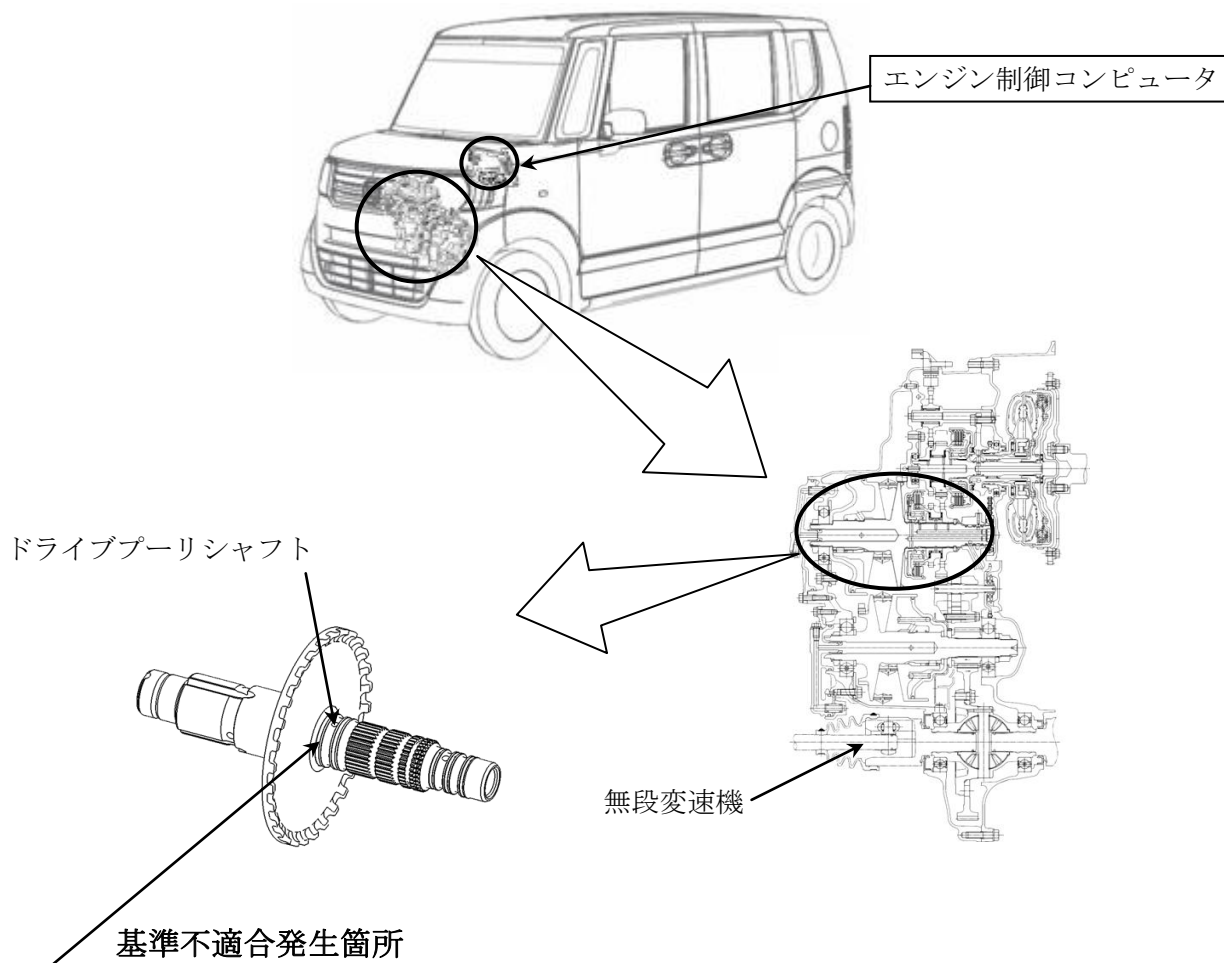
エンジン制御コンピュータ（ECU）のプログラムが不適切なため、車輪速データを正しく記憶せず、滑り易い路面を走行していると誤判定することがある。そのため、走行中にエンジン回転が僅かに上昇するとともに、ドライブプリーシャフトに高い負荷が加わり、そのままの状態で使用を続けると、最悪の場合、シャフトが折損し走行不能となるおそれがある。

全車両、エンジン制御コンピュータを対策プログラムに書き換える。

注： は書き換え部品を示す。

識別：運転席側ドアロアヒンジ下側ボルト頭部に黄色ペイントを塗布する。
