フェンダーの形状による繋船作業の実態について

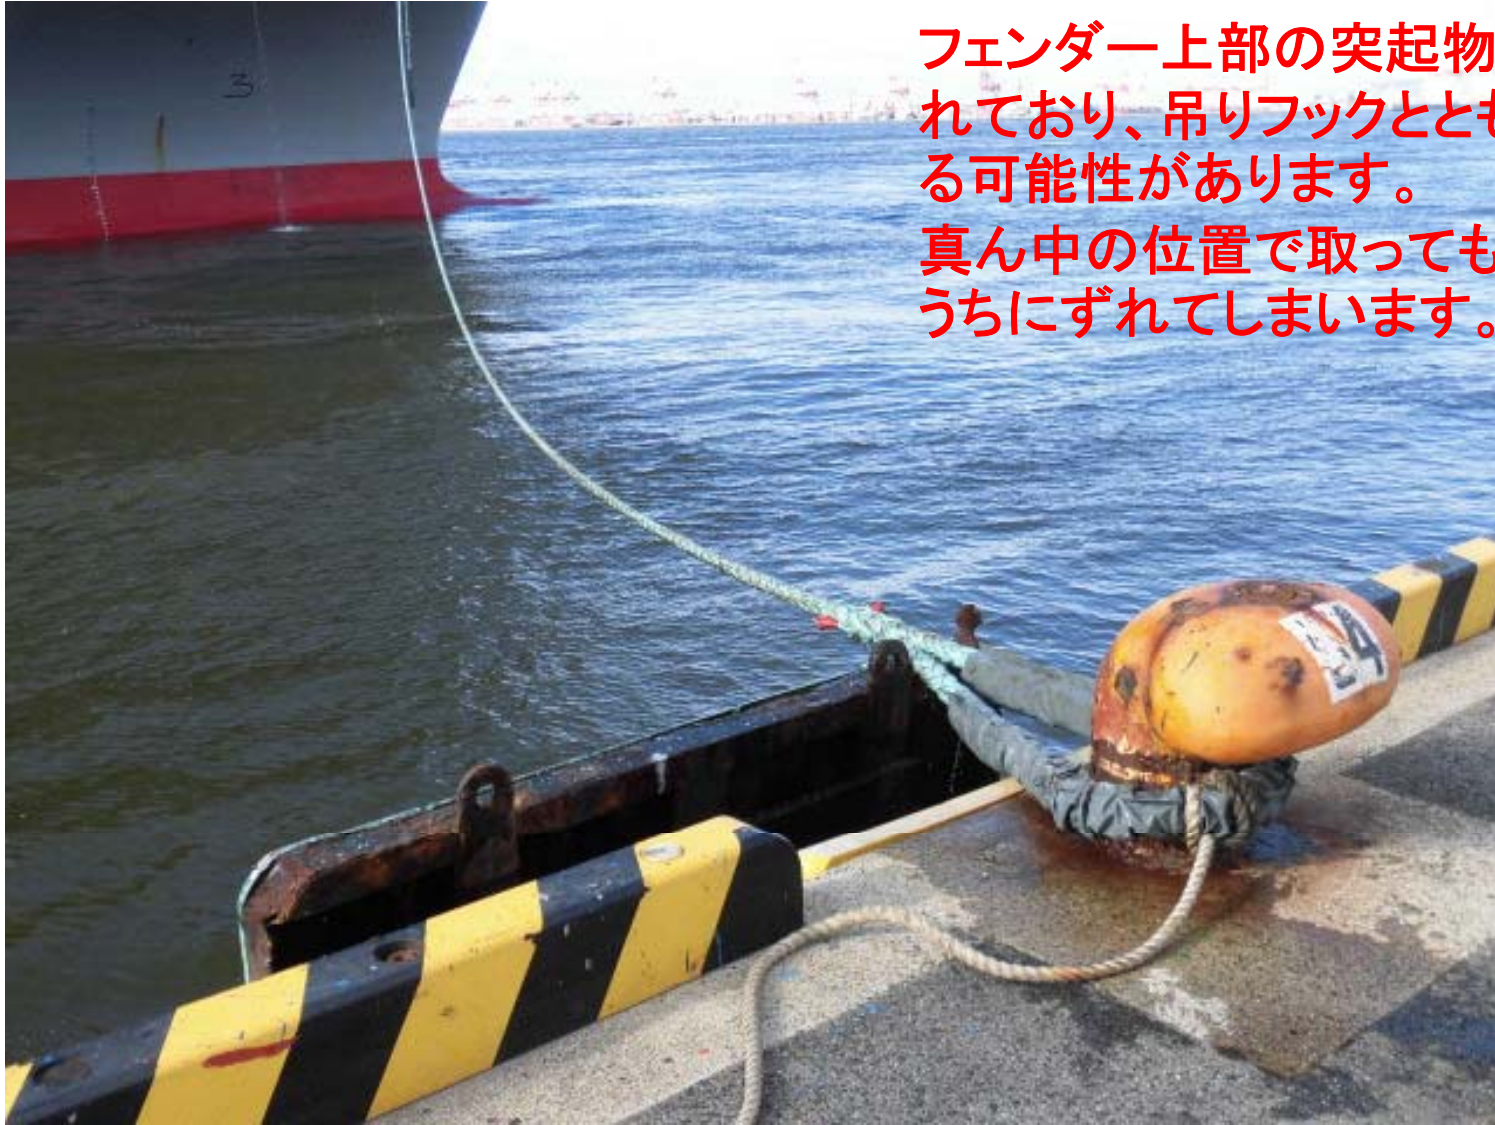
フェンダー上部の突起物が錆びてめくれており、吊りフックとともに引っ掛かる可能性があります。
真ん中の位置で取っても、巻いているうちにずれてしまいます。

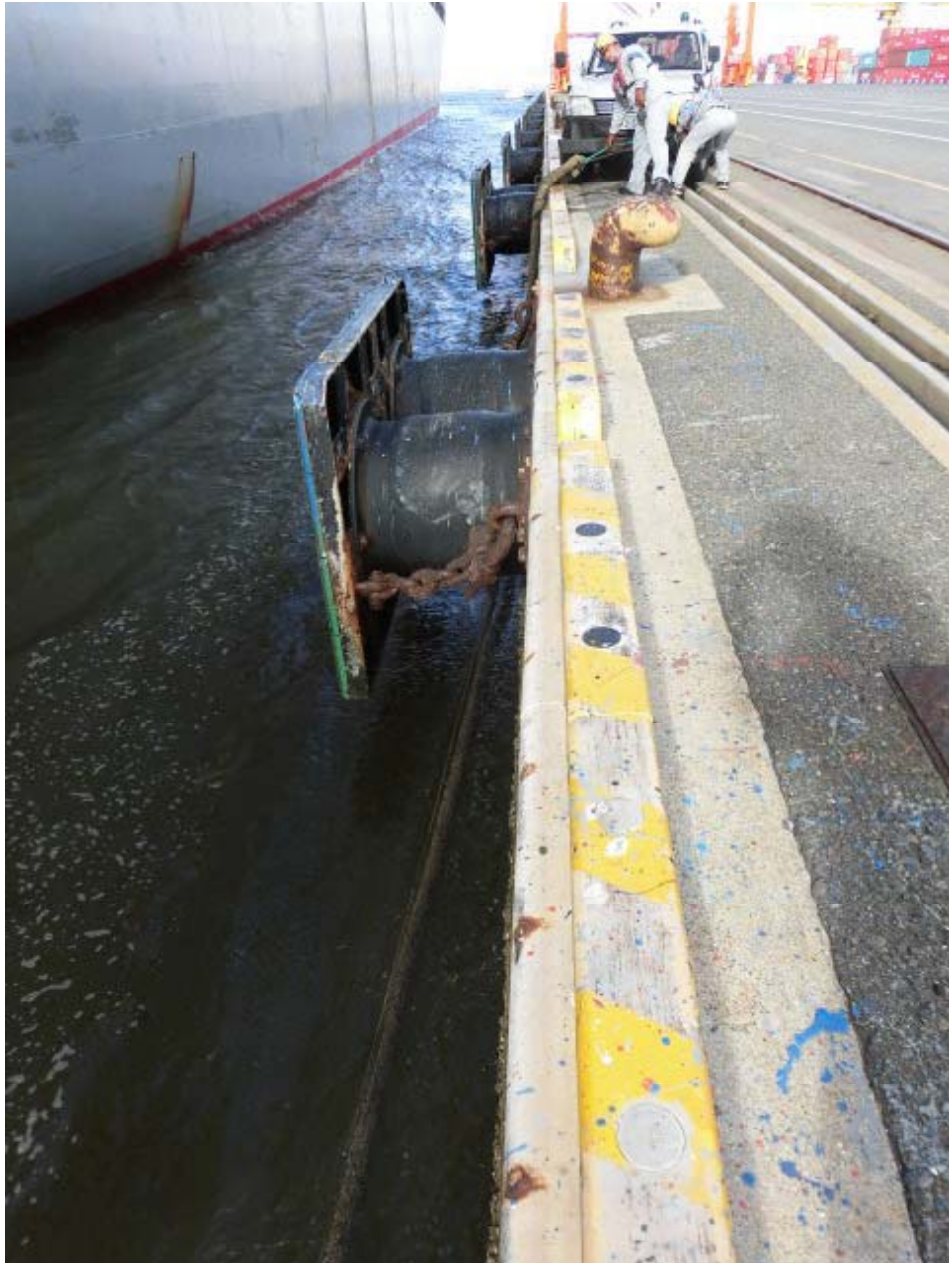
ロープが完全にフェンダーの下に入り込んでいるので、本船がもう少し前進してフェンダーをかわすまで様子を見ながら巻いてもらうか、無理なら一旦取り直すことにもなります。

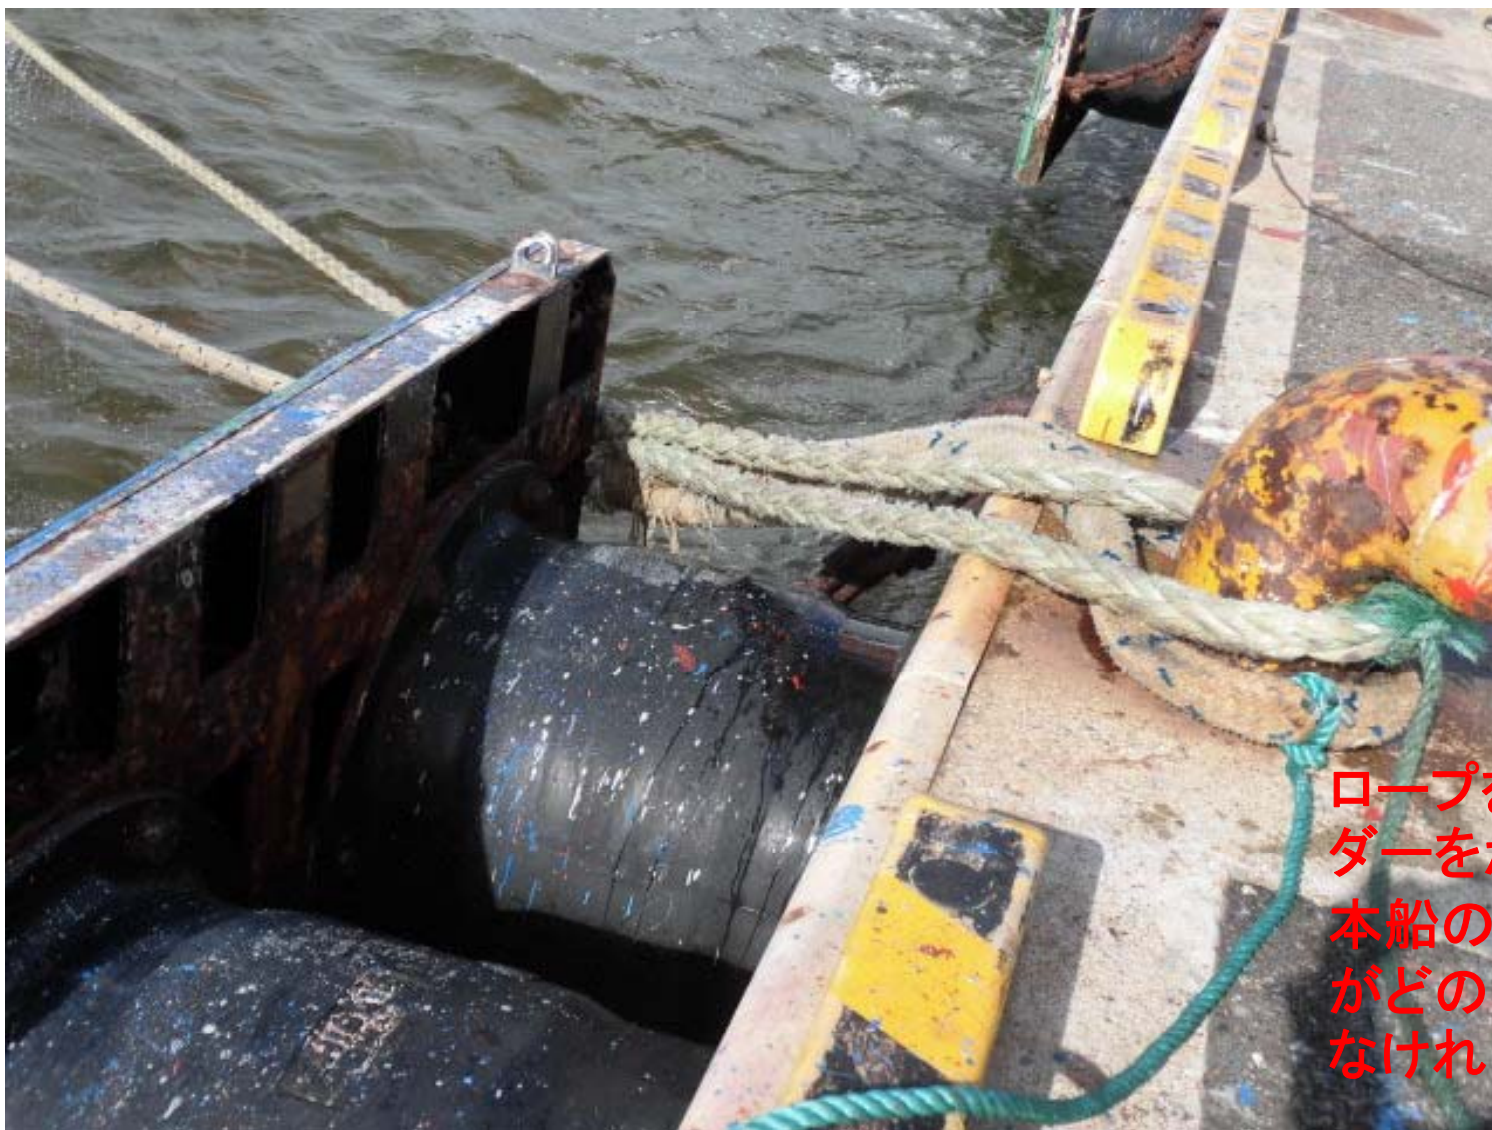
ロープを巻いたときに、フェンダーをかわすか、目が離せない。本船の最終停止位置でロープがどの向きになるか考えてとらなければならない。

ロープの方向がどちらになるか、
巻いたときにどちらにずれるか
を考えて取る必要がある。

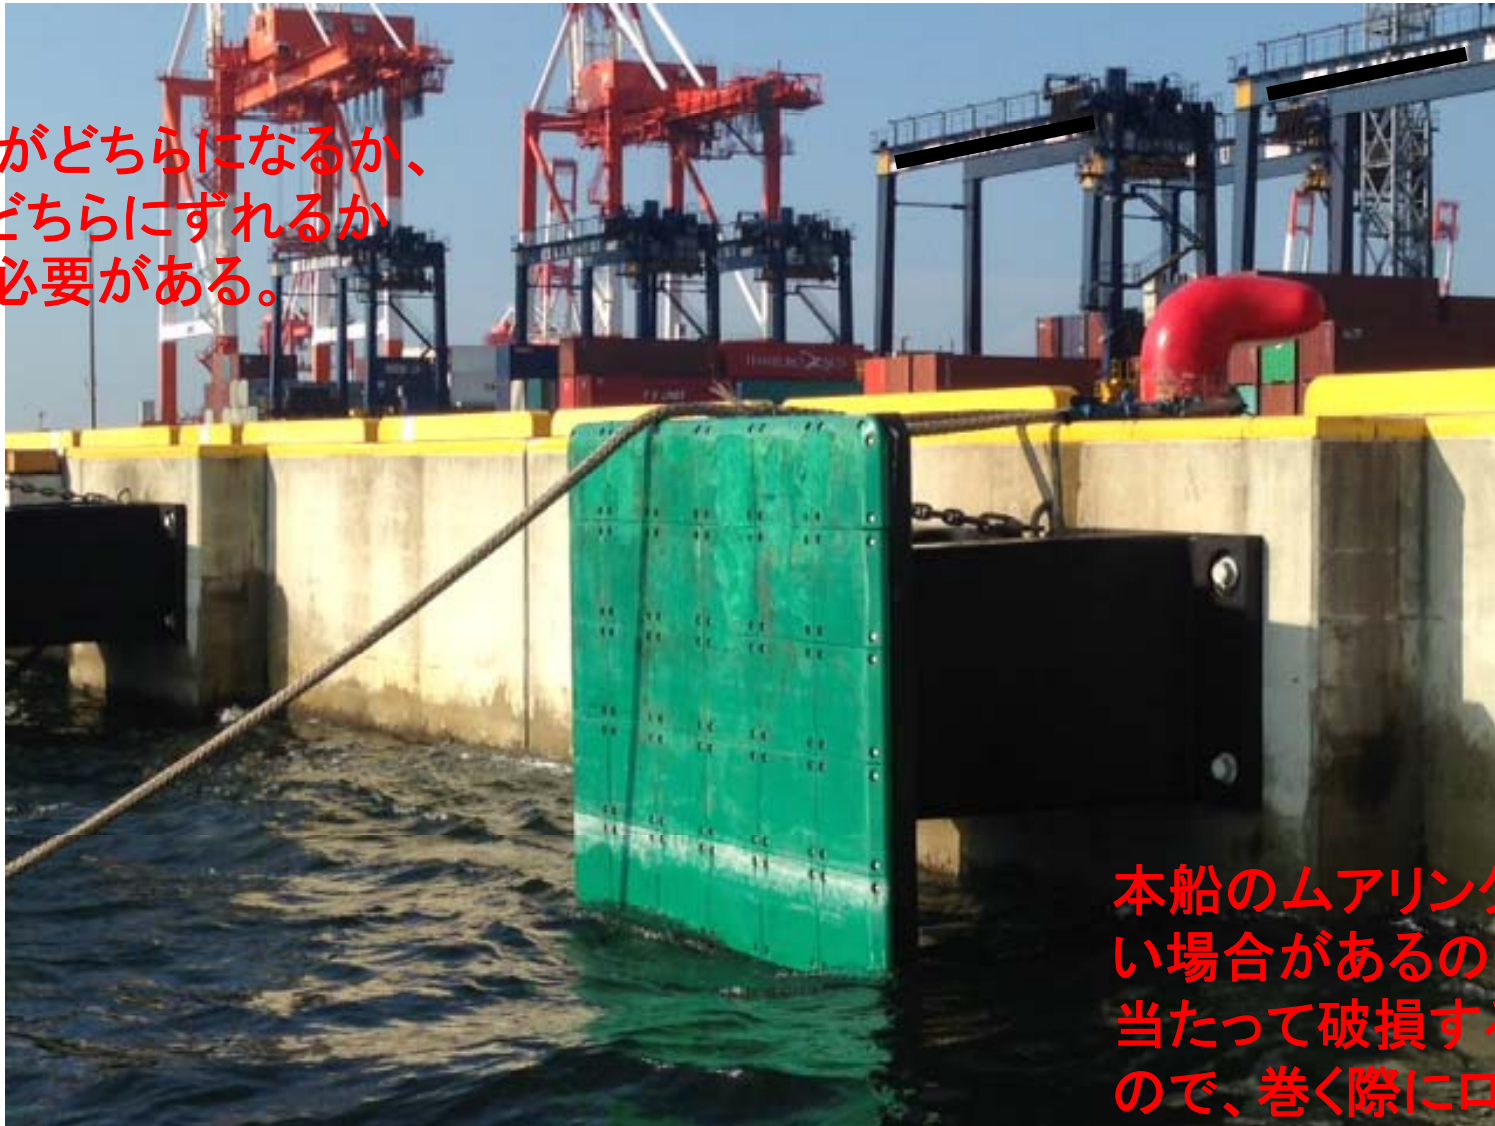
本船のムアリングホールが低い
場合があるので、車止めに
当たって破損することもある
ので、巻く際にロープを少し持
ち上げる必要がある。

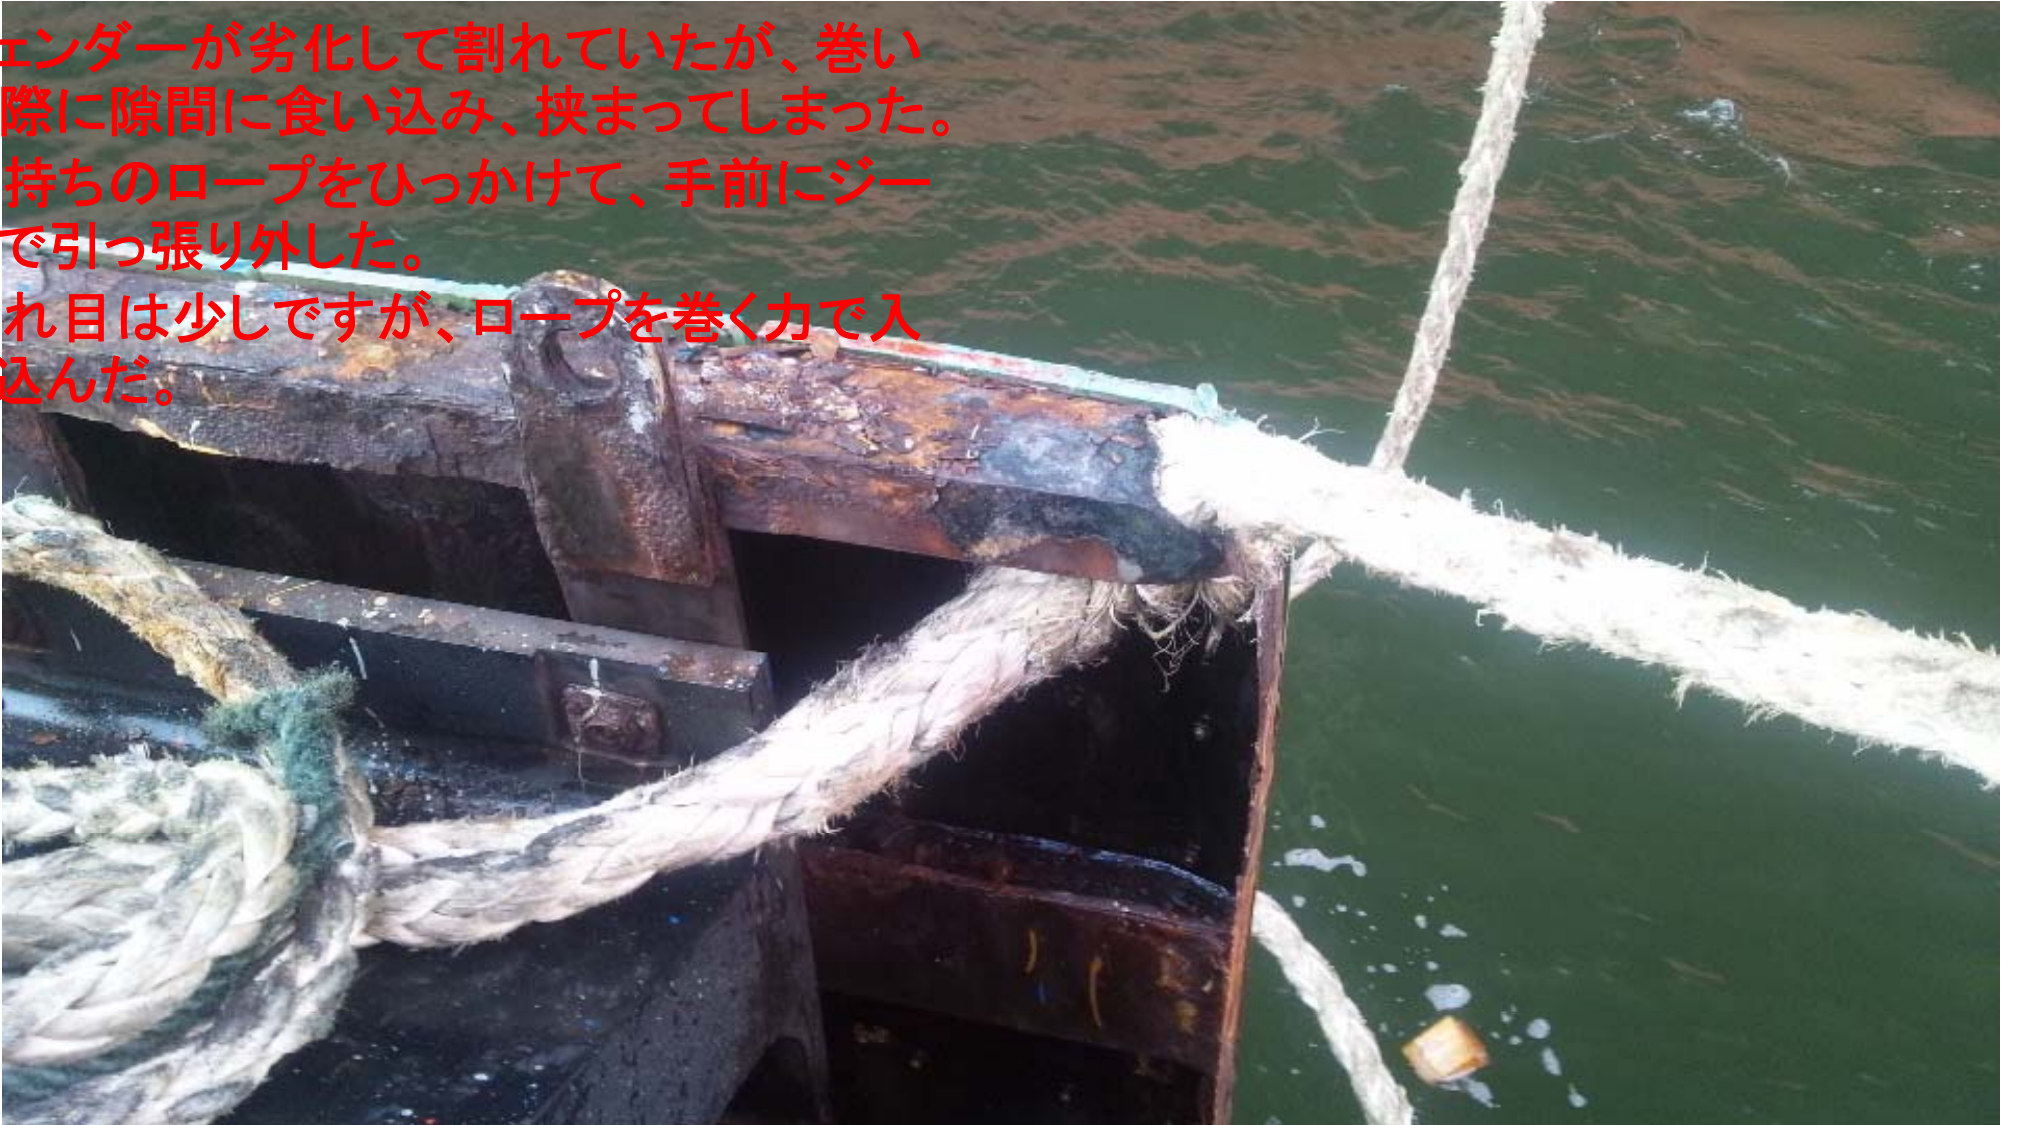
フェンダーが劣化して割れていたが、巻いた際に隙間に食い込み、挟まってしまった。手持ちのロープをひっかけて、手前にジープで引っ張り外した。割れ目は少しですが、ロープを巻く力で入り込んだ。

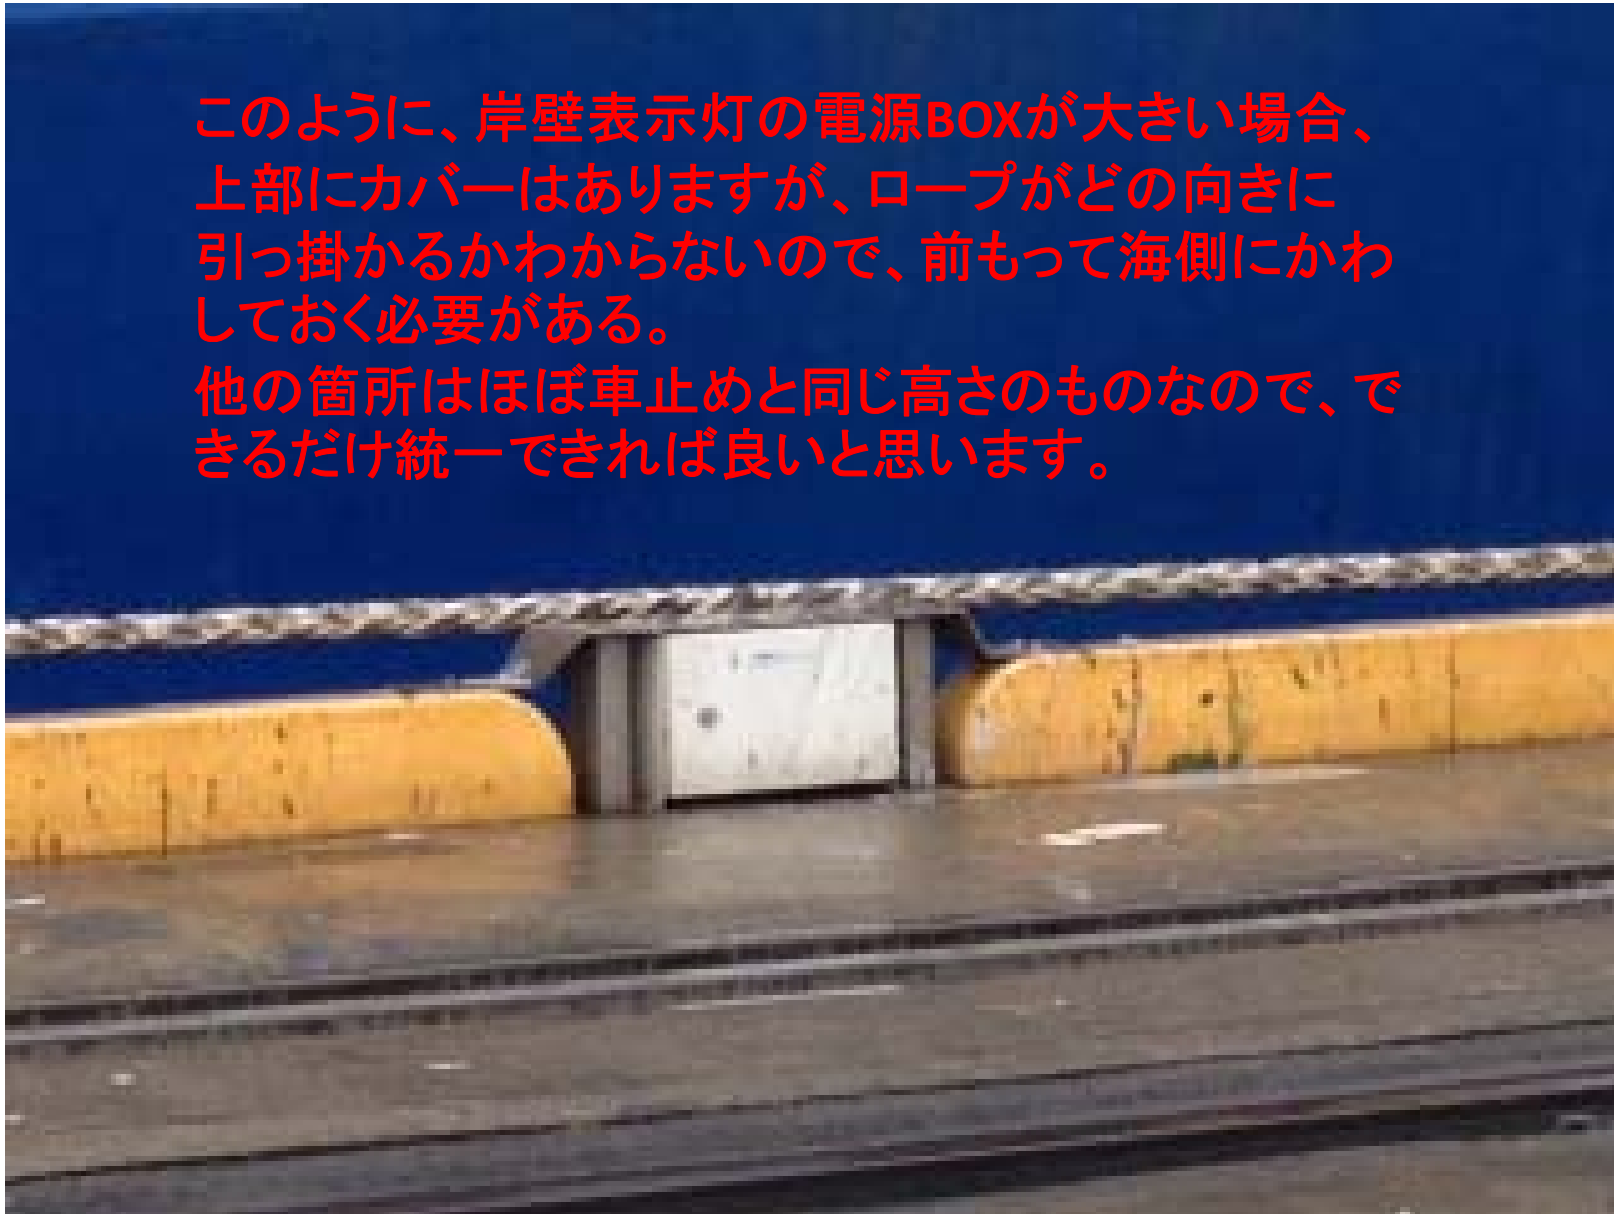
このように、岸壁表示灯の電源BOXが大きい場合、上部にカバーはありますが、ロープがどの向きに引っ掛かるかわからないので、前もって海側にかわしておく必要がある。
他の箇所はほぼ車止めと同じ高さのものなので、できるだけ統一できれば良いと思います。
