改善箇所説明図

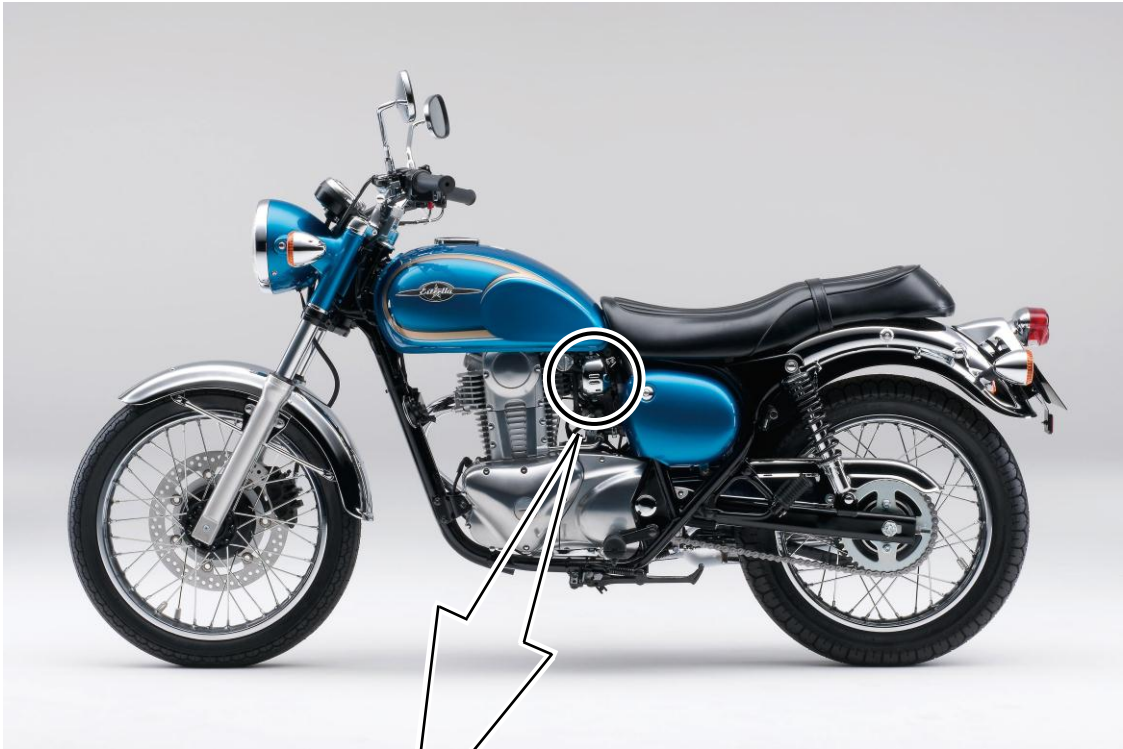
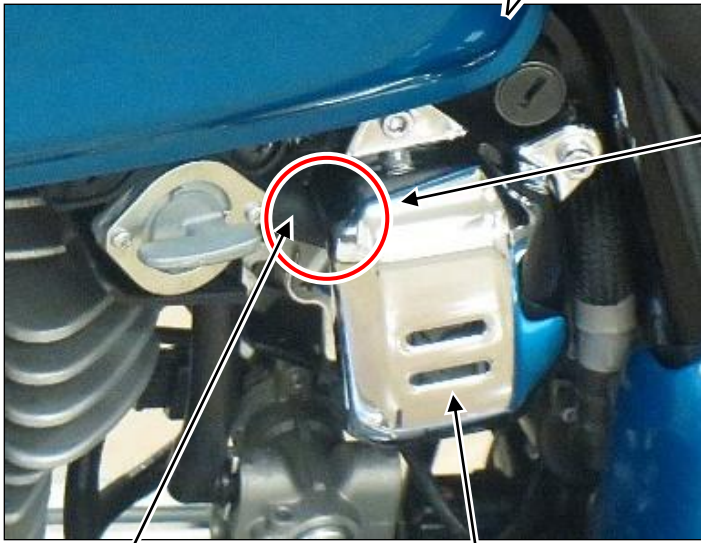
基準不適合発生箇所

燃料ホースの取り回しが不適切なため、左スロットルボディアッシカバー端部と燃料ホースが干渉するものがある。そのため、そのまま使用を続けると、燃料ホースが損傷し、最悪の場合、燃料が漏れるおそれがある。

全車両、左スロットルボディアッシカバーと燃料ホースを対策品と交換する。
