改善箇所説明図

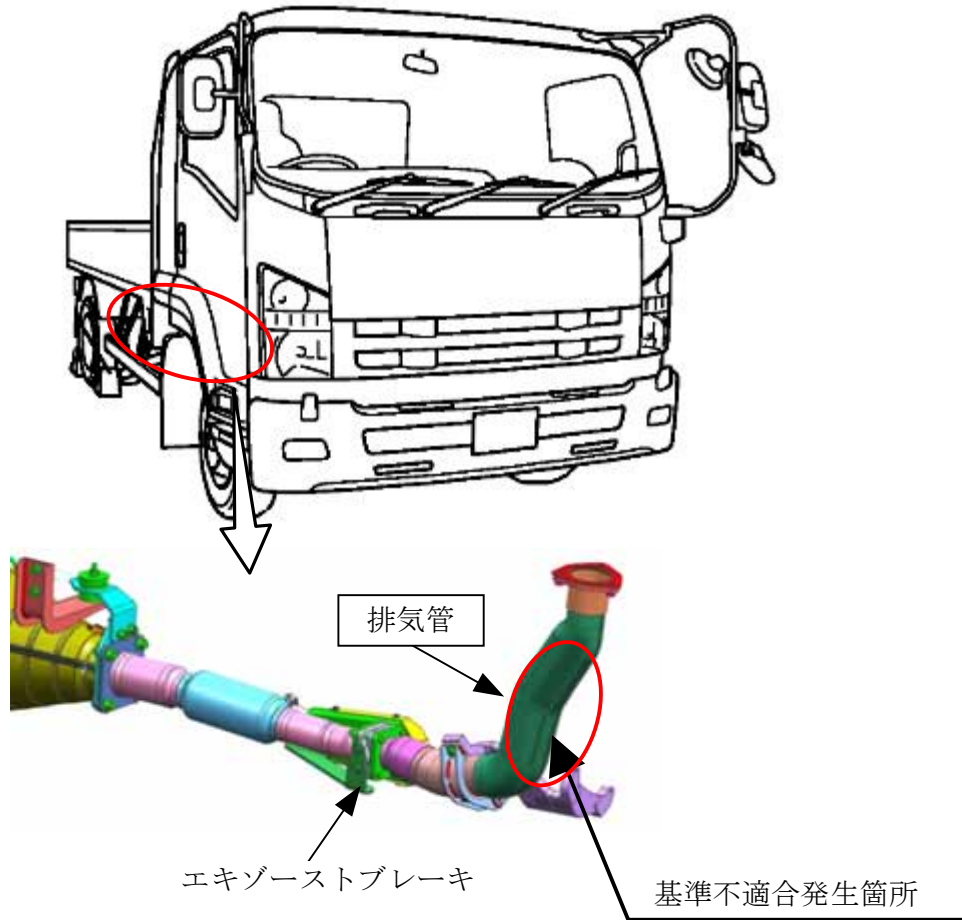
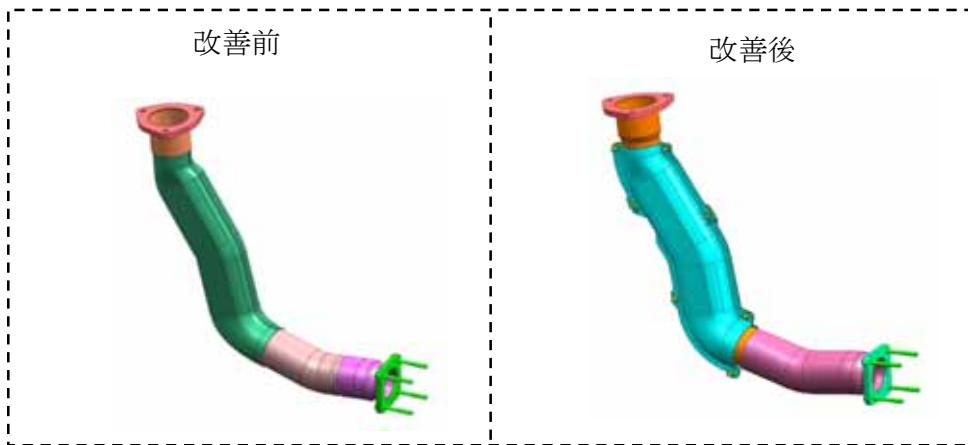
中型トラックの排気管において、溶接部の強度が不足しているため、排気管内圧により溶接部に過大な応力が発生し、排気管内部に亀裂が生じることがある。そのため、そのまま使用を続けると亀裂が進行し、最悪の場合、排気ガスが漏れるおそれがある。

改善の内容： 全車両、排気管を対策品に交換する。

識別： 排気管ブラケットに黄色ペイントを塗布する。
