## 改善箇所説明図

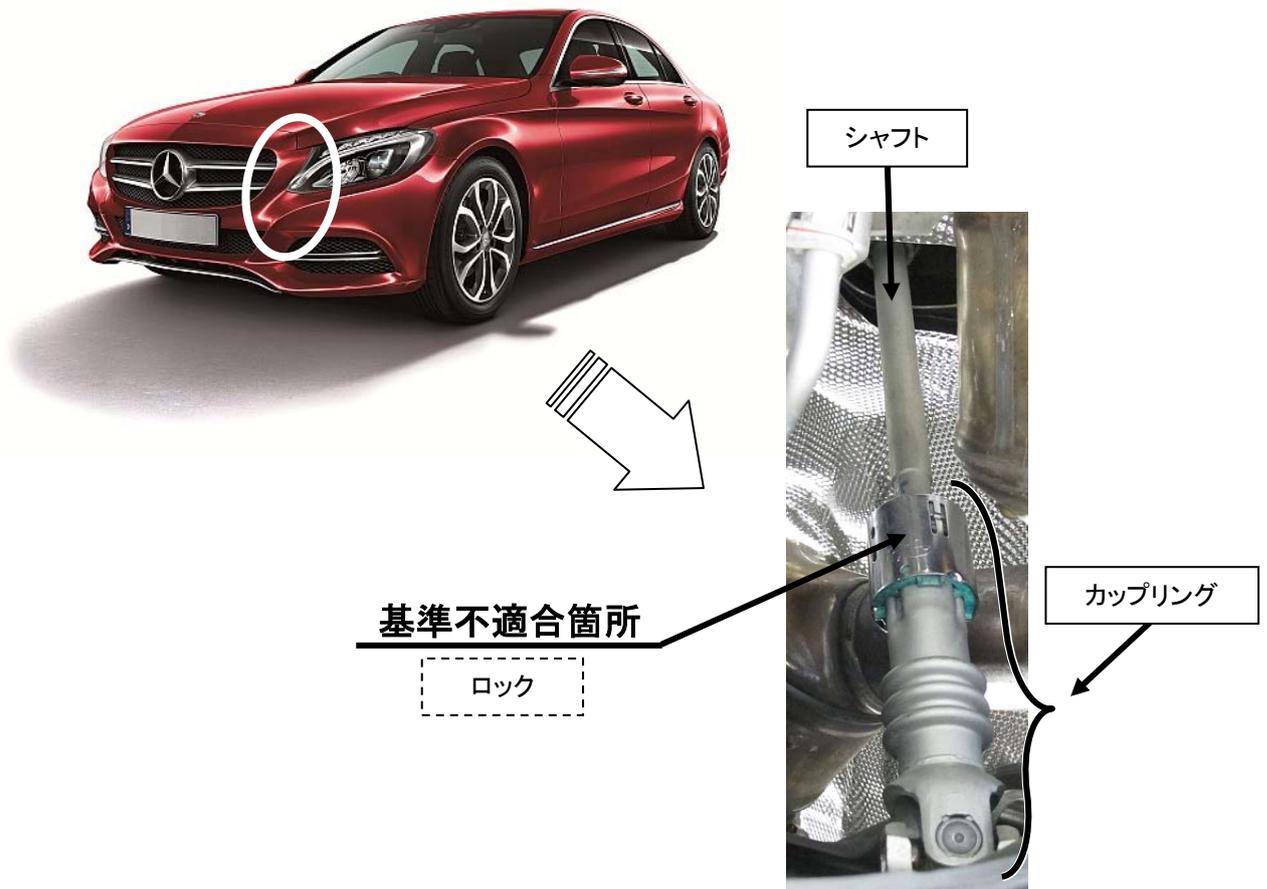
かじ取り装置において、カップリングとシャフトの接続作業が不適切なため、完全に接続されていないものがある。そのため、走行時等の振動で接続が緩み、ハンドルのガタや異音が発生し、そのままの状態で使用を続けると、最悪の場合、接続が外れてかじ取りが出来なくなるおそれがある。

全車両、カップリングとシャフトの接続状態を点検し、接続が不完全な場合は適切に接続し直す。また、シャフトやカップリングに緩みによる損傷がある場合は、損傷したものを新品に交換する。
