改善箇所説明図

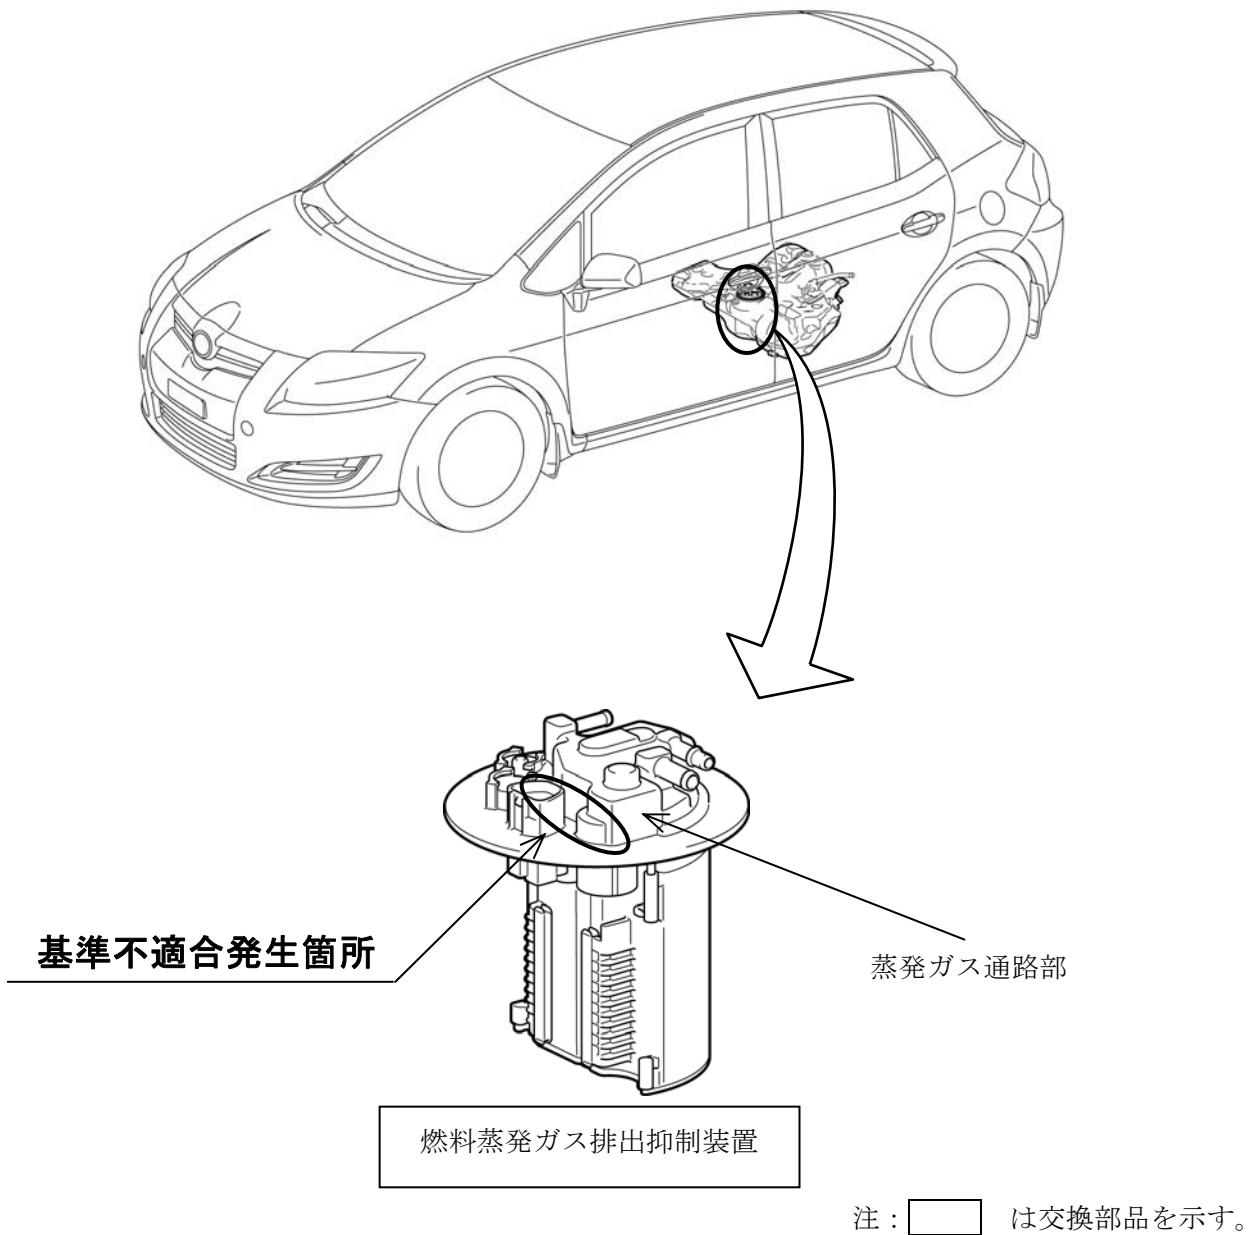
燃料蒸発ガス排出抑制装置において、蒸発ガス通路端部（樹脂製）の強度が不足しているため、酸性物質が付着すると亀裂が発生することがある。そのため、使用過程で亀裂が進展して満タン時に燃料が漏れるおそれがある。

全車両、燃料蒸発ガス排出抑制装置を対策品と交換する。

識別：改善済車両には車台番号打刻の型式1桁目下部に黄色ペイントを塗布する。
