改善箇所説明図

S1000R

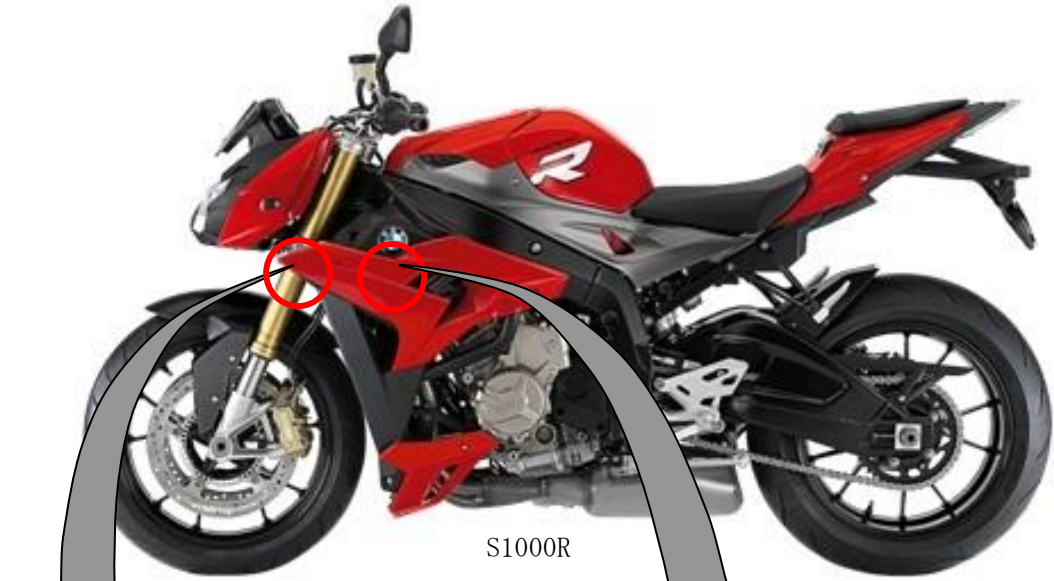
基準不適合発生箇所

左右のサイドパネルにおいて、固定ピン部分の接着が不適切なため、高速走行時の風圧により当該部分の接着が剥がれることがある。そのため、サイドパネルの車体への固定個所の一部が外れ、外れかかったサイドパネルが運転者にぶつかるおそれがある。

改善の内容

全車両、接着が剥がれないよう固定ピン部分をねじ留めするとともに、固定ブッシュの一部を対策品に交換する。また、固定ピン部分の接着が既に剥がれている場合は、新品のサイドパネルに交換して同様の措置を行う。

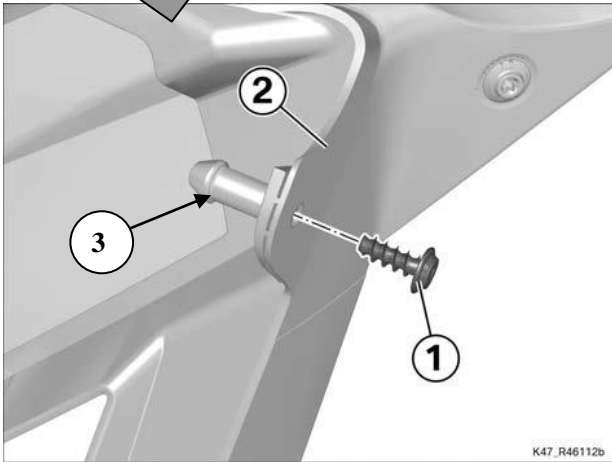
K47_R46112b

改善後

① 固定ねじ (装着する部品)

④ 固定ブッシュ (交換部品)

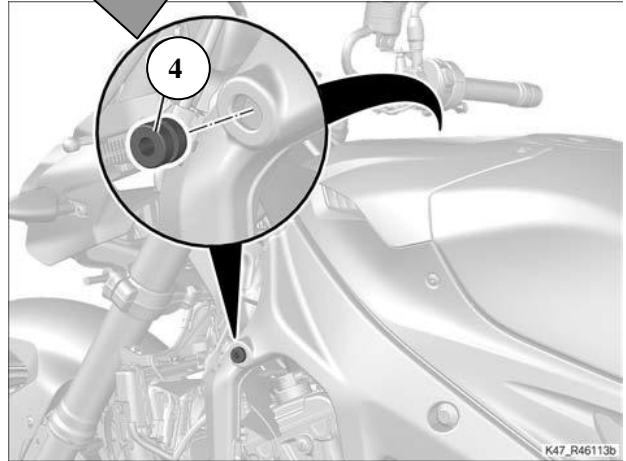
K47_R46113b

改善後

識別マーク (白点)

固定ねじ上に白ペイントマークを付ける (図示とおりに)
