# 群馬県・福井県内コースター事故調査報告書

平成26年10月

社会資本整備審議会

## 事故Ⅰ

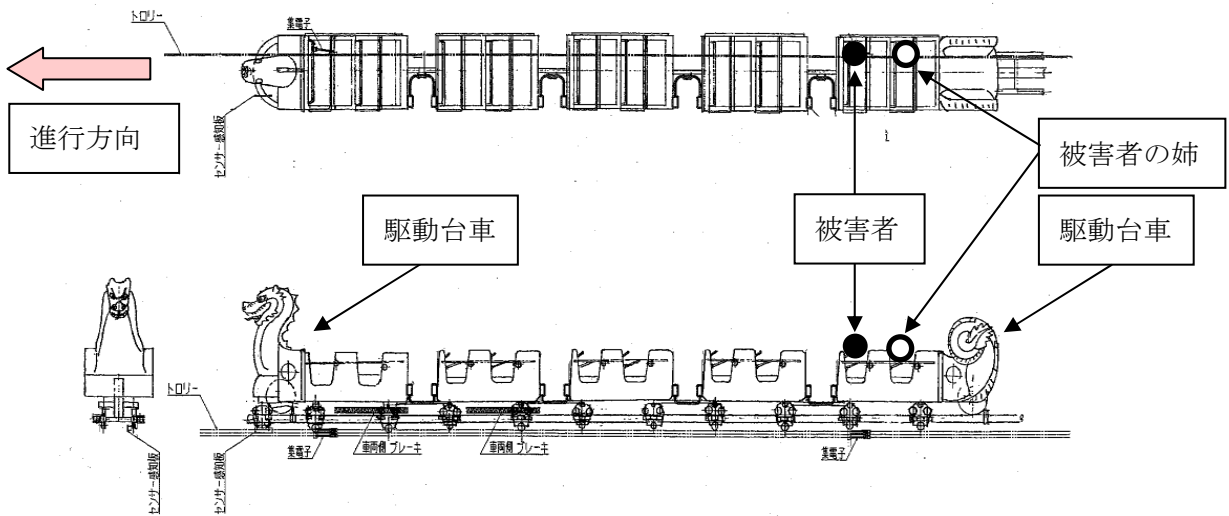
図 I - 1 被害者の乗車位置

被害者（身長110cm程度）は、コースター最後尾である5両目の前列の周回方向に対して内側に乗車し、同じ後尾車両の後列に姉が乗車した。（図I-1）被害者は事故前に本コースターに数回続けて乗車していた。

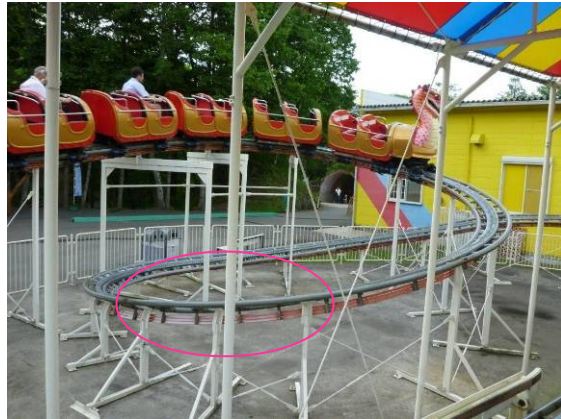
写真I-2  
客席部分より落下した場所

被害者が客席部分より落下した場所は、走路中盤の下り勾配の右カーブでコースターが加速し外側への加速度が大きくなる場所で地面からの高さ約1～2mであった。(写真I-2)

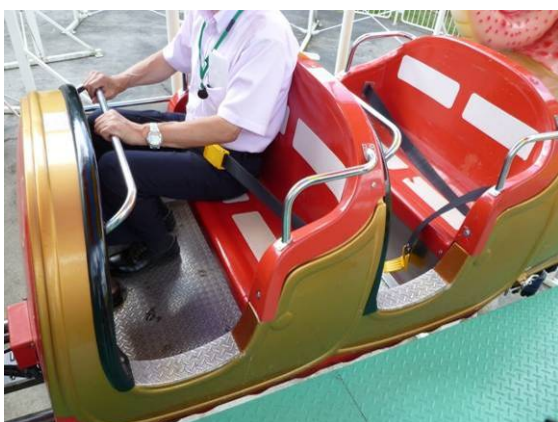
事故機のシートベルトは、横に並んで乗車する2名を1つのシートベルトで客席部分に拘束するものであった。(写真I-3) シートベルトの装着方法は、シートベルトをバックルへ通してロック機構部分を押しつけて施錠する。外す際はロック機構部分を引き上げて解錠し、シートベルトをバックルより引き抜いて行うものであった。(写真I-4、図I-3)

また、事故が発生した最後尾の5両目の前列のシートベルトのみ、ベルトの余り部分が右側となるように設置されていた。シートベルトは自動車用のものなどとは比べて硬いものであった。

写真I-3  
客席部分とシートベルトの状況

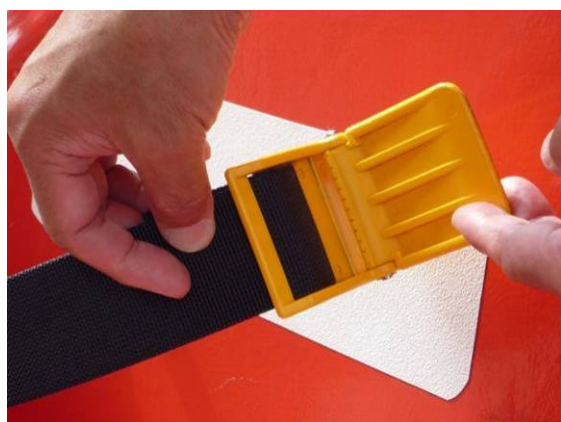
写真I-4 ロック機構部分を  
引き上げて解錠した状況

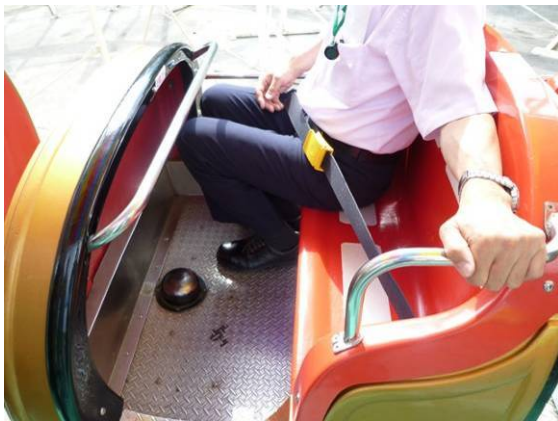
写真 I - 5

2人用の客席に1人で内側の客席に座った場合のシートベルトの状態を確認した。(写真 I - 5) シートベルトを適正に装着できることが確認されたが、隣席に座位置をずらすことが可能であり、この場合、その座位置によってはシートベルトに緩みが生じることが確認された。(写真 I - 6)

1人で内側に座った場合

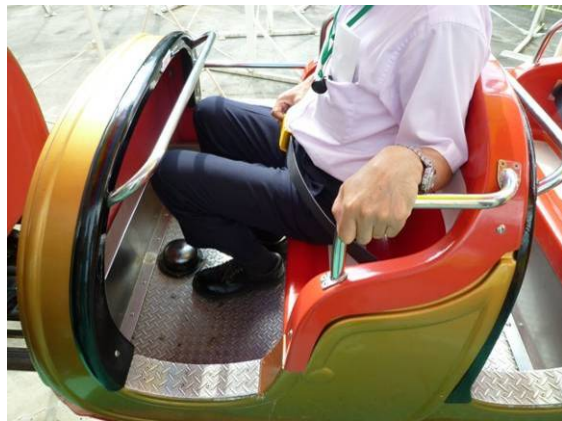
写真 I - 6

座位置をずらした場合

事故機の客席部分は乗客が腰を上げることなく横方向への移動が可能なベンチタイプの構造であるため、1人で乗車しているときに横方向の力が乗客に対して加わった場合、遠心力により客席内でカーブの外側に座位置がずれる可能性があるものであった。

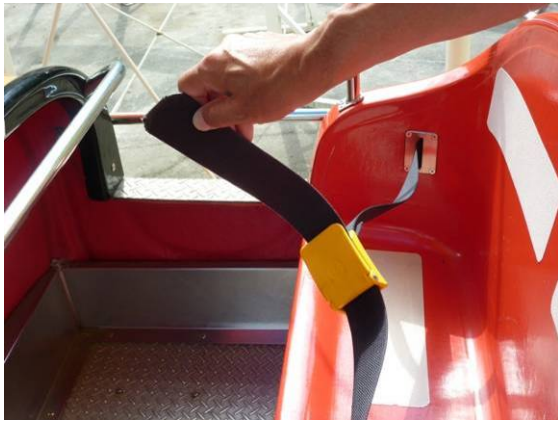
写真 I - 7

事故機のシートベルトは、シートベルトの余りの部分を引き上げる(写真 I - 7) とバックルのロック機構部分が引き上がり、容易に解錠してシートベルトが緩む状況が確認された。(写真 I - 8)

シートベルトの余り部分を引き上げる

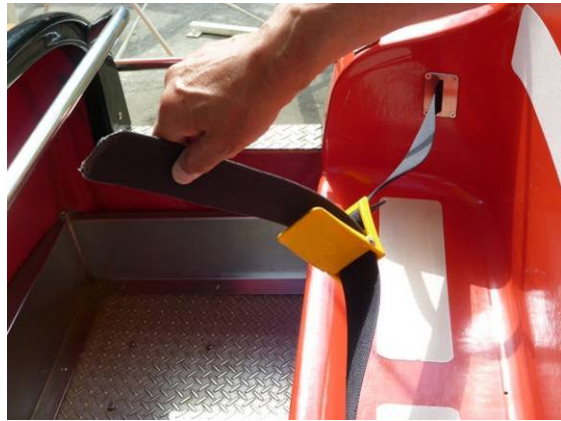
写真 I - 8

なお、シートベルトのバックルはスキューバダイビングタイプのもので、一動作でシートベルトを外すことができる構造のものであった。

ロック機構部分が容易に解錠する

I-2.5.2に示すシートベルトの解錠動作に関する検証より、シートベルトの余り部分を持ち上げることにより、バックルのロック機構が容易に外れる構造となっている。このため乗客が何らかの状況により走行中に意図せず触れて、シートベルトが外れる可能性がある。

事故機のシートベルトは、ベルトの余り部分を引き上げることで外れる構造となっており、かつ遠心力により横方向に振られた際の乗客の手の動きによりベルトの余り部分に触れて解錠する力が伝わり、意図せずに解錠されることが考えられる。

具体的には、安全装置がシートベルトのみであるコースターで、バックルをバックル以外の部分を触ることによりゆるんだり、はずれたりしないものに交換するか、シートベルトの余った部分を持ち上げてベルトが緩むことを防止するためベルト通しを設けるなどの措置を講じる必要がある。

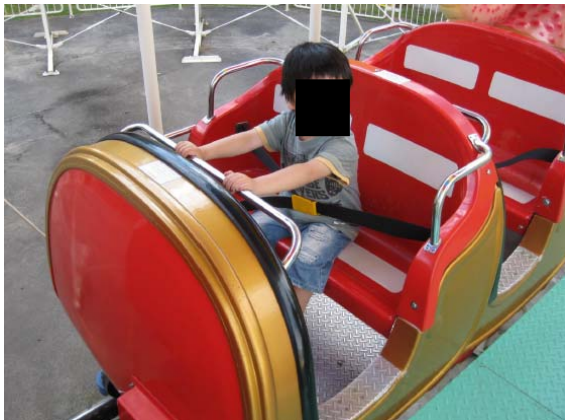
写真 I - 9

身長100cm程度の子供が事故機のシートベルトを装着した状態からすり抜けることが可能であるかについて検証した。通常の姿勢で乗車した場合はすり抜けることは不可能であった。(写真I-9) 一方、適正に装着した場合であっても客席に横たわるなど体勢を変えることですり抜けることは可能であった。(写真I-10)

通常の姿勢ではすり抜け不可能

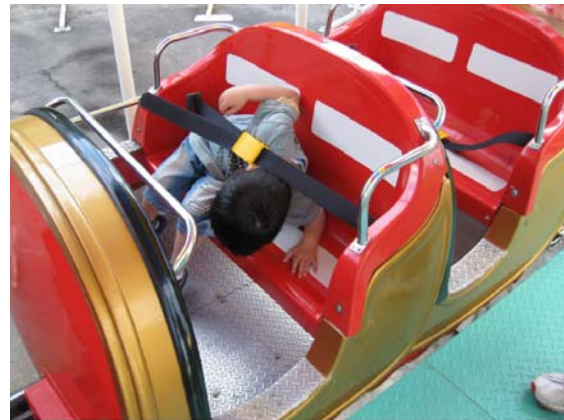
写真 I - 10

客席に横たわりすり抜け可能

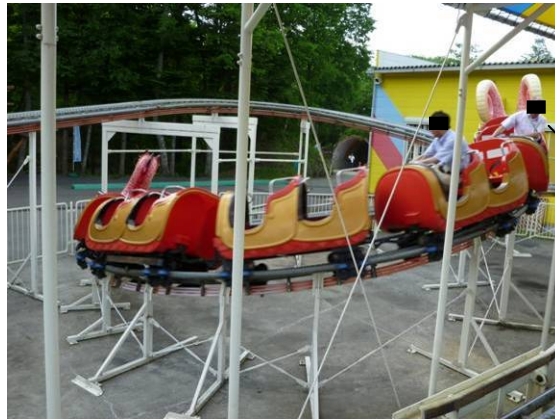
写真 I - 1 1

1人で乗車している場合には、遠心力により横方向の加速度に対し、特に手すりですっかりと身体を支えていない場合、身体が外側に振られることが確認された。(写真I-11)

身体が外側に  
振られる

手すりでしっかり身体を支えない場合の状況

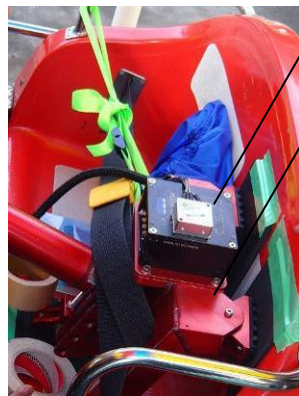
写真 I - 1 2

その結果、横方向（Y軸方向）の加速度は最大0.7Gを記録した。

事故機の加速度を測定

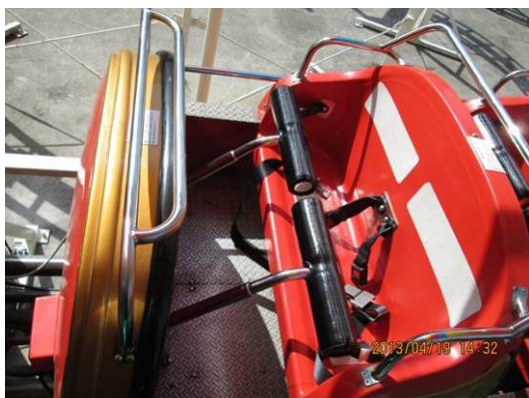
写真 I - 1 3

再発防止対策後の状況 1

- (1) シートベルトについて、2人が一を共用するタイプのものから1人用に変更した。(写真I - 1 3)
- (2) シートベルトのバックルについて、自動車タイプのものへ変更し、かつ解錠ボタンにスライド式のカバーを設置し、意図せずに解錠されることを防止する構造とした。(写真I - 1 4)
- (3) 新たに1人用の安全バー(写真I - 1 3)を設置し、安全バーが下りていることをスイッチの作動により確認し、全ての安全バーが下りていない場合はコースターの運転が開始できない構造とした。

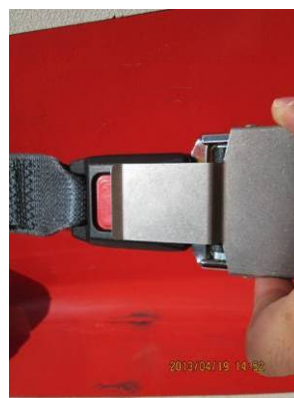
写真 I - 1 4

再発防止対策後の状況 2

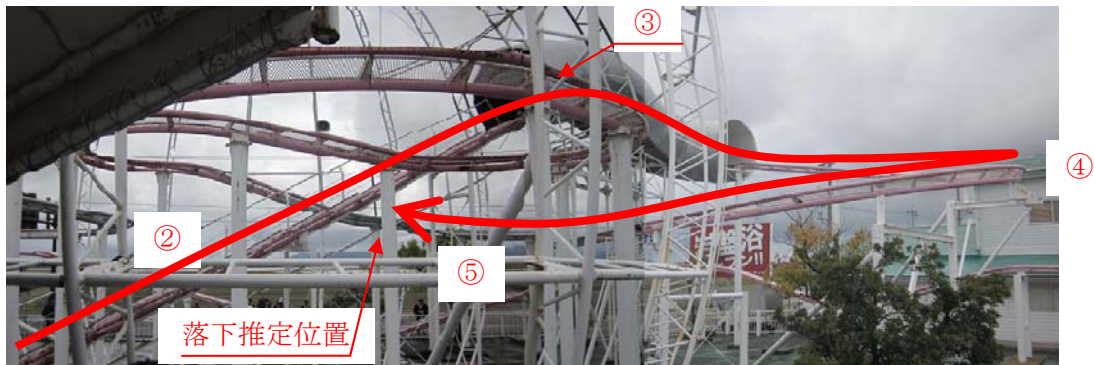
被害者が客席部分より落下した場所は、前項で示した⑤の左カーブを抜けた直後の場所で、地面からの高さは約4mであった。(写真II-4)

写真II-4. 落下推定場所 (プラットホームより撮影)

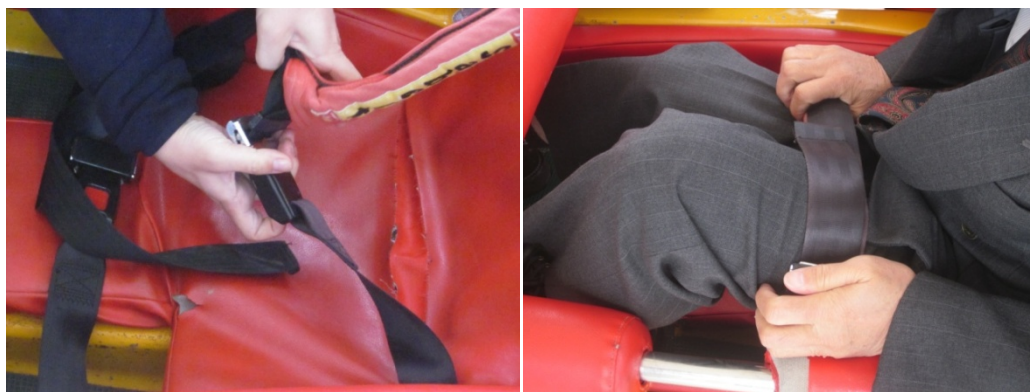
事故発生時の状態で残されていたシートベルトについて確認を行ったところ、バックル部は、正しく施錠されていれば手で引っ張っても外れないものであった。(写真Ⅱ－７)

また、実際に着座して確認したところ、ベルトは前方、後方ともに、ベルトの隙間をすり抜けることは不可能であった。(写真Ⅱ－８)

写真Ⅱ－７．引張り確認の様子      写真Ⅱ－８．前方ベルトの拘束状態

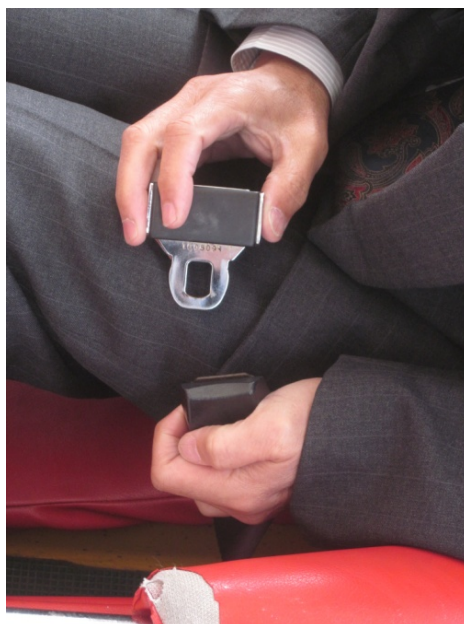
なお、前方のシートベルトの拘束状態でのバックル位置は、大人の体格で、左太ももの左側面あたりにあった。これより体格の小さい子供が装着した場合でも、その位置は大きくは変わらないものと認められた。(写真Ⅱ－９)

写真Ⅱ－９．バックル差込口の位置

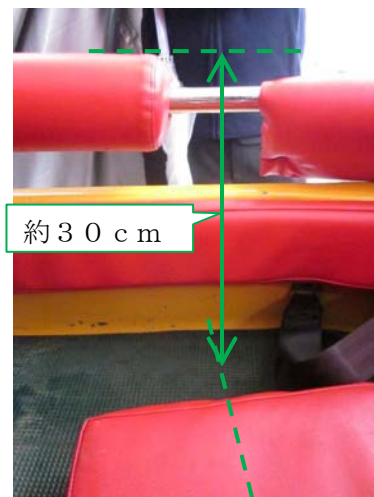
写真II-11. 側方手すり

事故機の手すりに関し、前方の乗客は前方の手すり、後方の乗客は横の手すりを使用する。また、座面から側方の手すり上部までの高さは、約30cmであった。(写真II-10、写真II-11)

また、座面から側方の手すり上部までの高さは、約３０ｃｍしかなく、それ単独では転落を防止する機能を有していない。前方にも手すりは設置されているが、Ⅱ-2.5.2にて示したように、クッション材が手すり中央で固定されており、左右に容易に動く状態であるため、常に走行中に手すりが握りやすい状態となっているとは限らない。

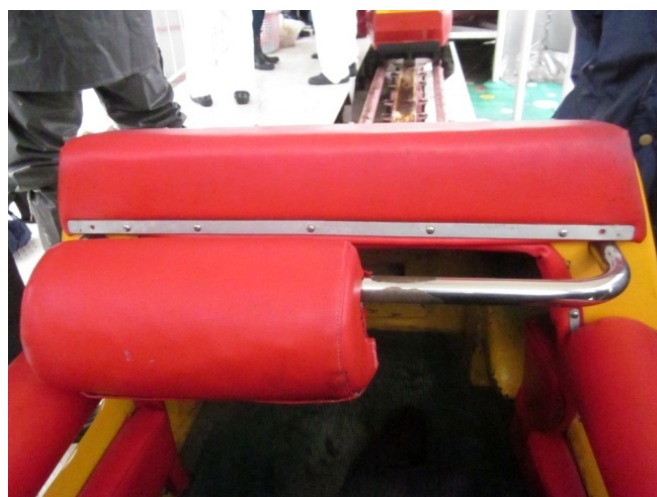
写真II-12. 前方クッション材

なお、前方の手すりに付けられたクッション材は、容易に左右に動く状態となっていた。(写真II-12)

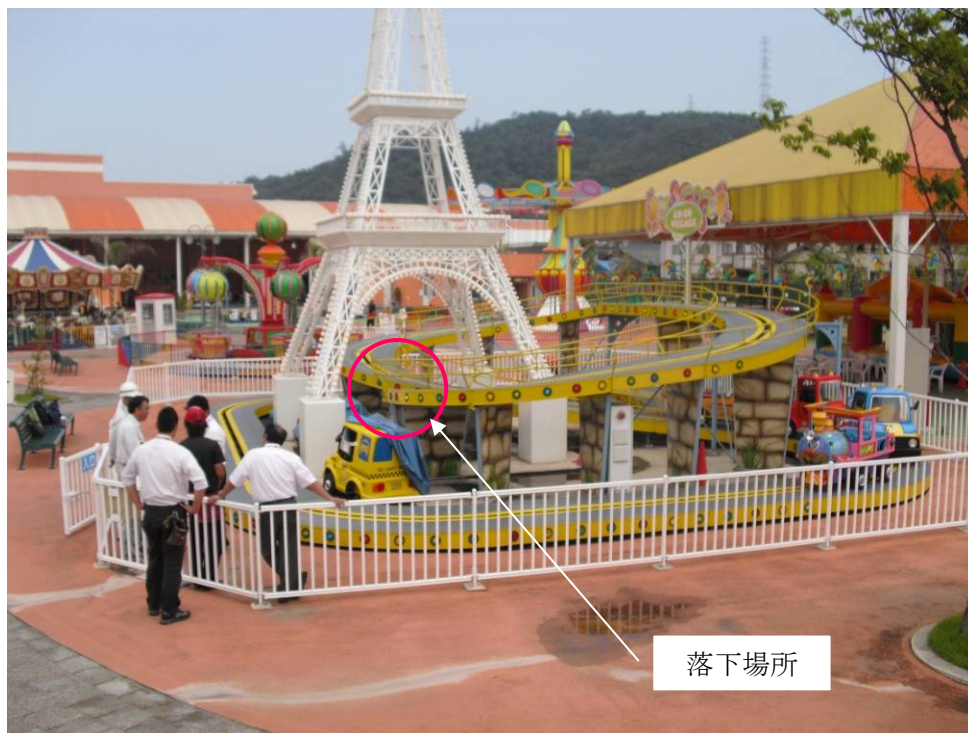
被害者はコースターに1人で乗車し、運行管理者によると、係員が通常シートベルトの装着及び確認をしている。コースター走行中に被害者は左後方の様子を気にしており、身体をひねっている状態で1周目の下り勾配の右カーブに差し掛かったところで走路へ落下し、転がりながら柵の間より地面に転落した。（写真IV-1、図IV-1）事故発生後に客席部分のシートベルトを確認したところ、シートベルトは外れていた。

写真IV-1  
コースター全景と落下場所

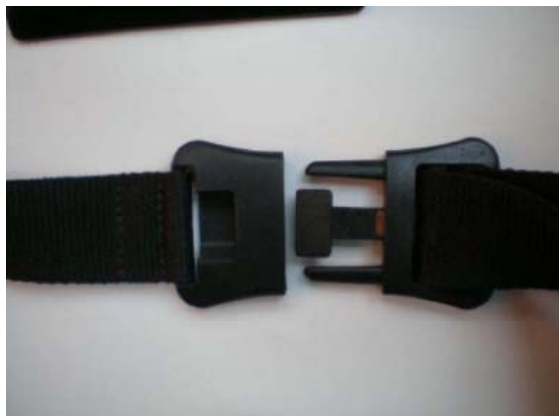
車両9台のシートベルトは、事故機を含む2台が2人で一を共用する複数人用で7台が1人用のものであった。また、車両9台のうち事故機を含む5台は、バックルの中央部1カ所のロック機構部分を押し込んで解錠するセンターリリースタイプ（写真IV-4）で4台は両サイド2カ所のロック機構部分を押し込んで解錠するサイドリリースタイプ（写真IV-5）であった。

なお、シートベルトのバックルは全て樹脂製のものが設置されており、イタリアから輸入した際の製品に既についていたもので、設置後に交換はしていない。

写真IV-4  
センターリリースタイプ（事故機）

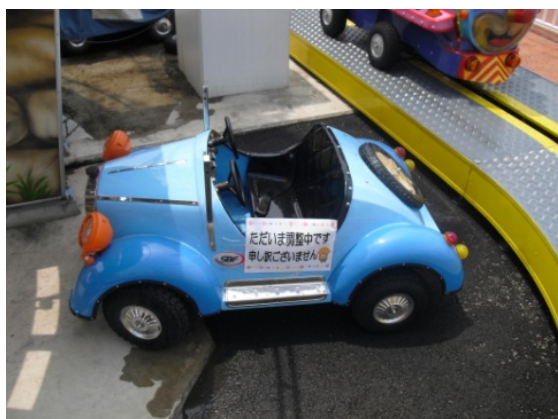
写真IV-6

ることと規定しているが、事故機の車両には手すり等は設けられていなかった。

オープンタイプの車両（事故機）
