東京都内エスカレーター事故調査報告書(概要)

社会資本整備審議会 昇降機等事故調査部会

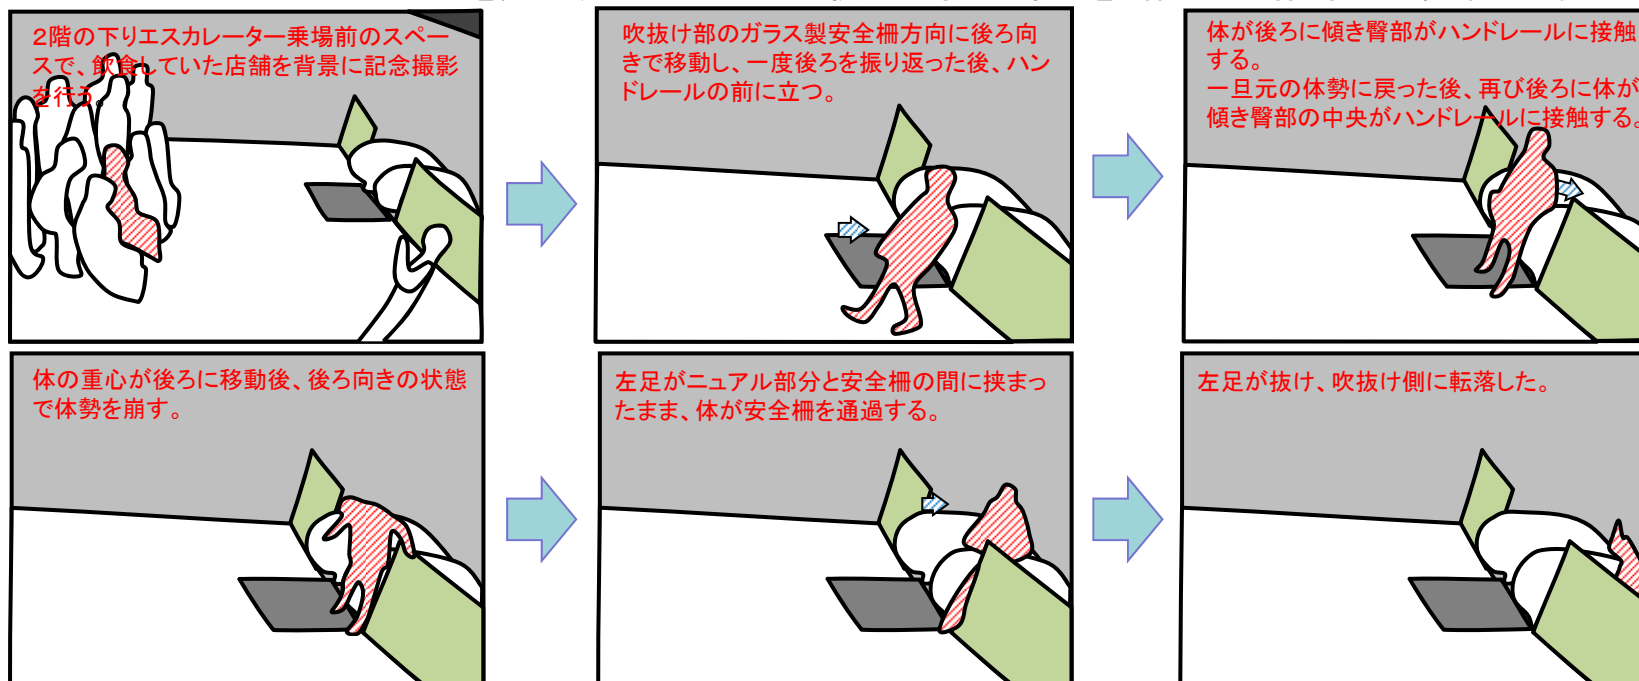
- 発生日時：平成21年4月8日 21時44分ごろ
- 発生場所：東京都港区内複合ビル 2階共用部エスカレーター乗場
- 事故概要：被害者が、下降運転中のエスカレーターのハンドレール部分に後ろ向きに近づき接触した後、ハンドレールに乗り上げバランスを失い、エスカレーター横の吹抜け部分を2階から1階床まで転落した。

乗場周辺の転落防止対策として、吹抜け周囲に安全柵が設置され、その端部とエスカレーターとの間隙は約9cmであった。また、ハンドレール側方には落下物防止柵が設置されており、いずれも法令及び業界標準に適合するものであった。
