建築物の雪害対策について
報告書

社会資本整備審議会 建築分科会

建築物等事故・災害対策部会

平成26年10月

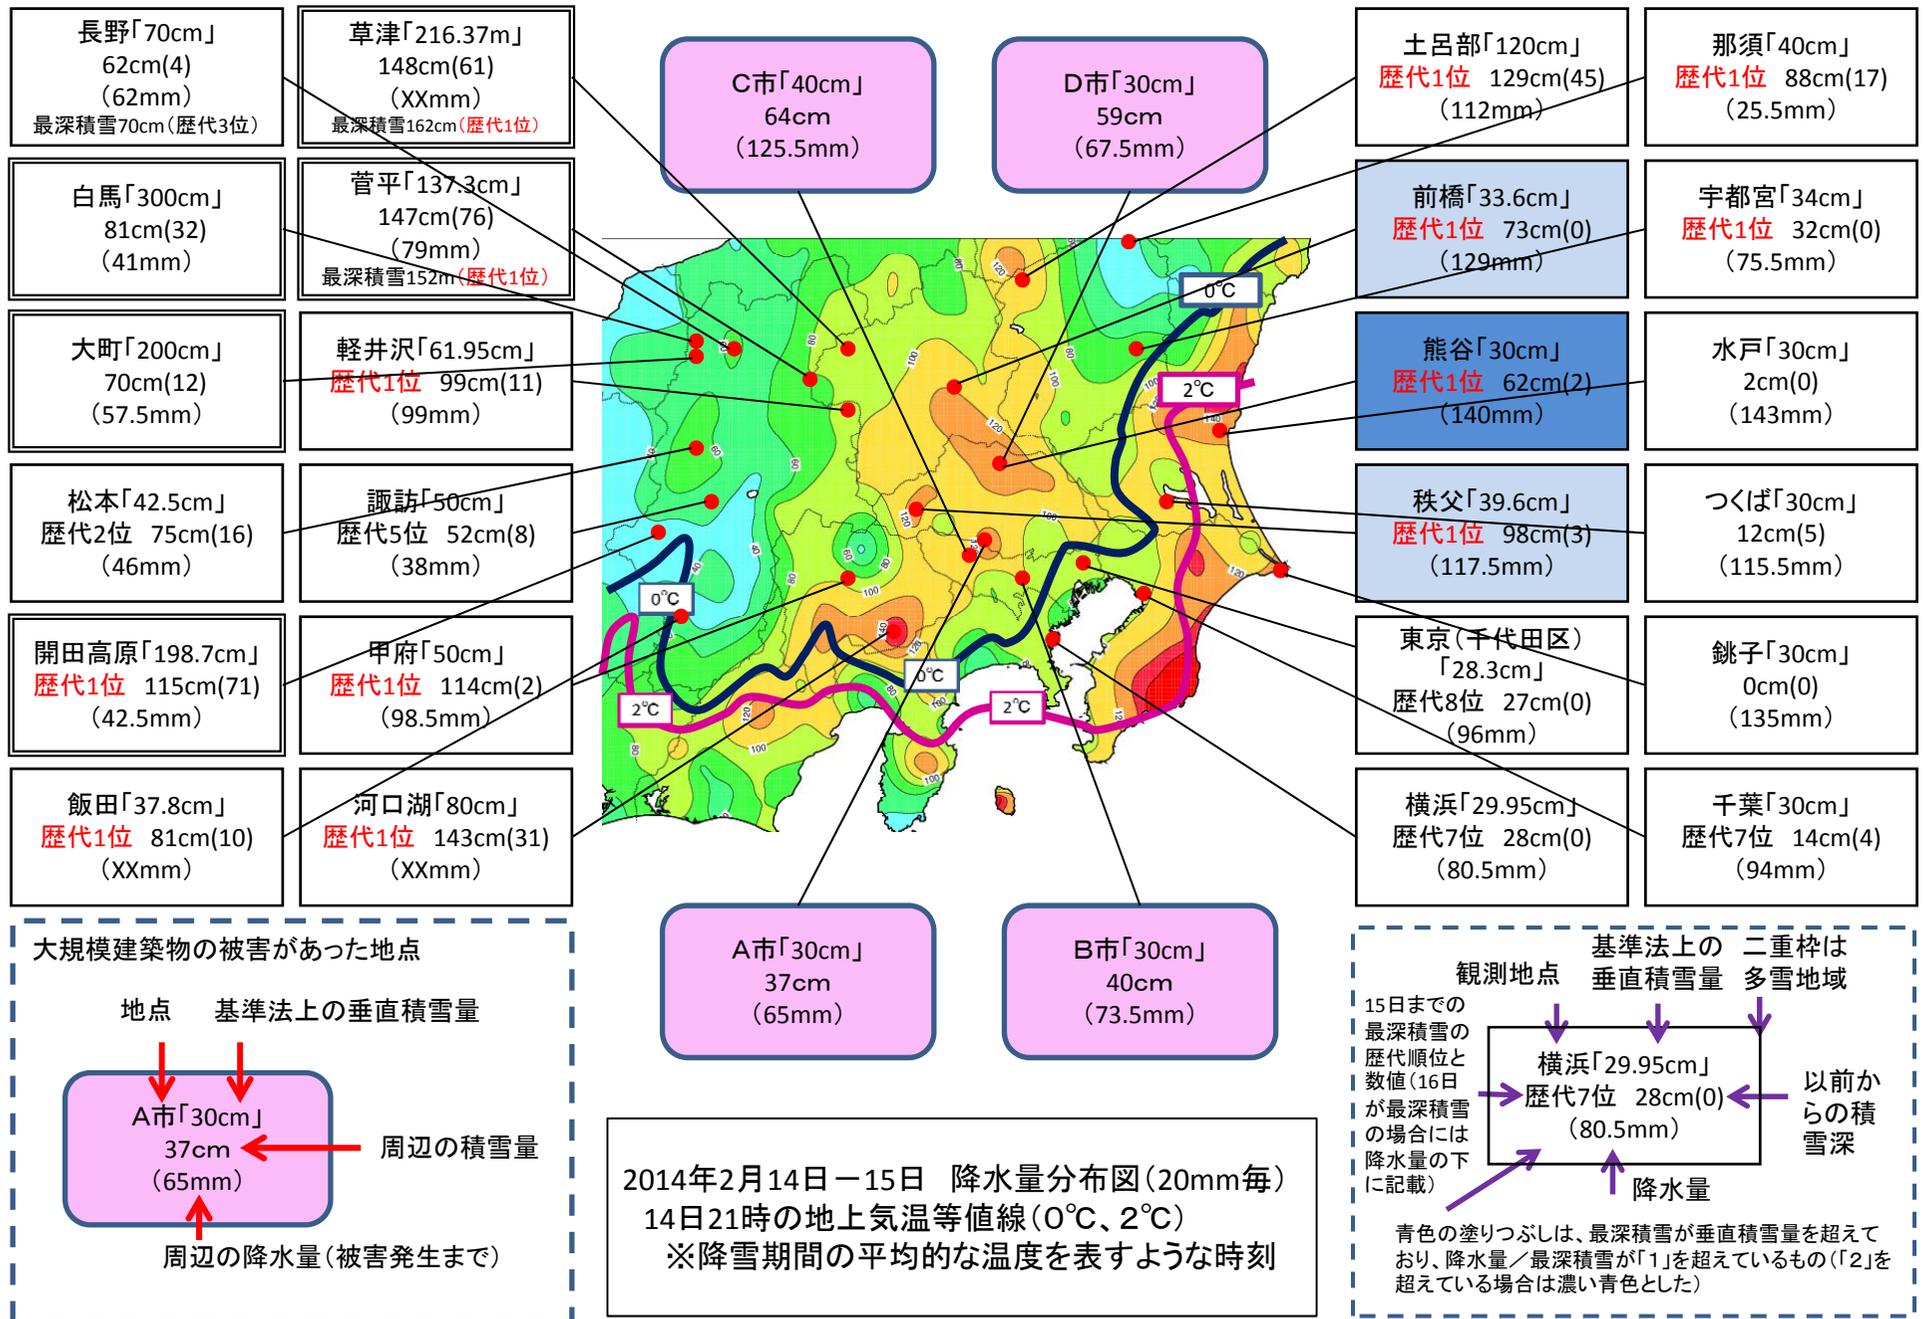
図1 2月14日から15日にかけての関東甲信地方の大雪

平成26年2月14日から16日にかけて、前線を伴った低気圧が発達しながら本州の南岸を北東へ進み、西日本から北日本の広い範囲で雪が降り、図1のとおり、関東甲信地方の気象観測点のうち、宇都宮、土呂部、那須、前橋、熊谷、秩父、甲府、河口湖、飯田、軽井沢、開田高原で歴代1位の最深積雪、東京（千代田区）で歴代8位の最深積雪を観測するなど、特に、14日夜から15日にかけて、関東甲信地方の他、東北地方でも記録的な大雪となった。

関東甲信地方については、土呂部、那須、前橋、熊谷、秩父、甲府、河口湖、松本、菅平、飯田、諏訪、軽井沢では、50年再現期待値として定められている法に基づく垂直積雪量を上回っており、さらに、那須、前橋、熊谷、秩父、甲府、河口湖、松本、飯田、軽井沢では、50年再現期待値の概ね1.4倍程度とされる500年再現期待値を上回るものであった。一方、東京（千代田区）の最深積雪は、50年再現期待値として定められている法に基づく垂直積雪量とほぼ同等であった。なお、関東甲信地方の図1の気象観測点のうち、草津、菅平、大町、開田高原、白馬は、多雪区域に位置するが、それ以外の気象観測点は一般区域に位置している。

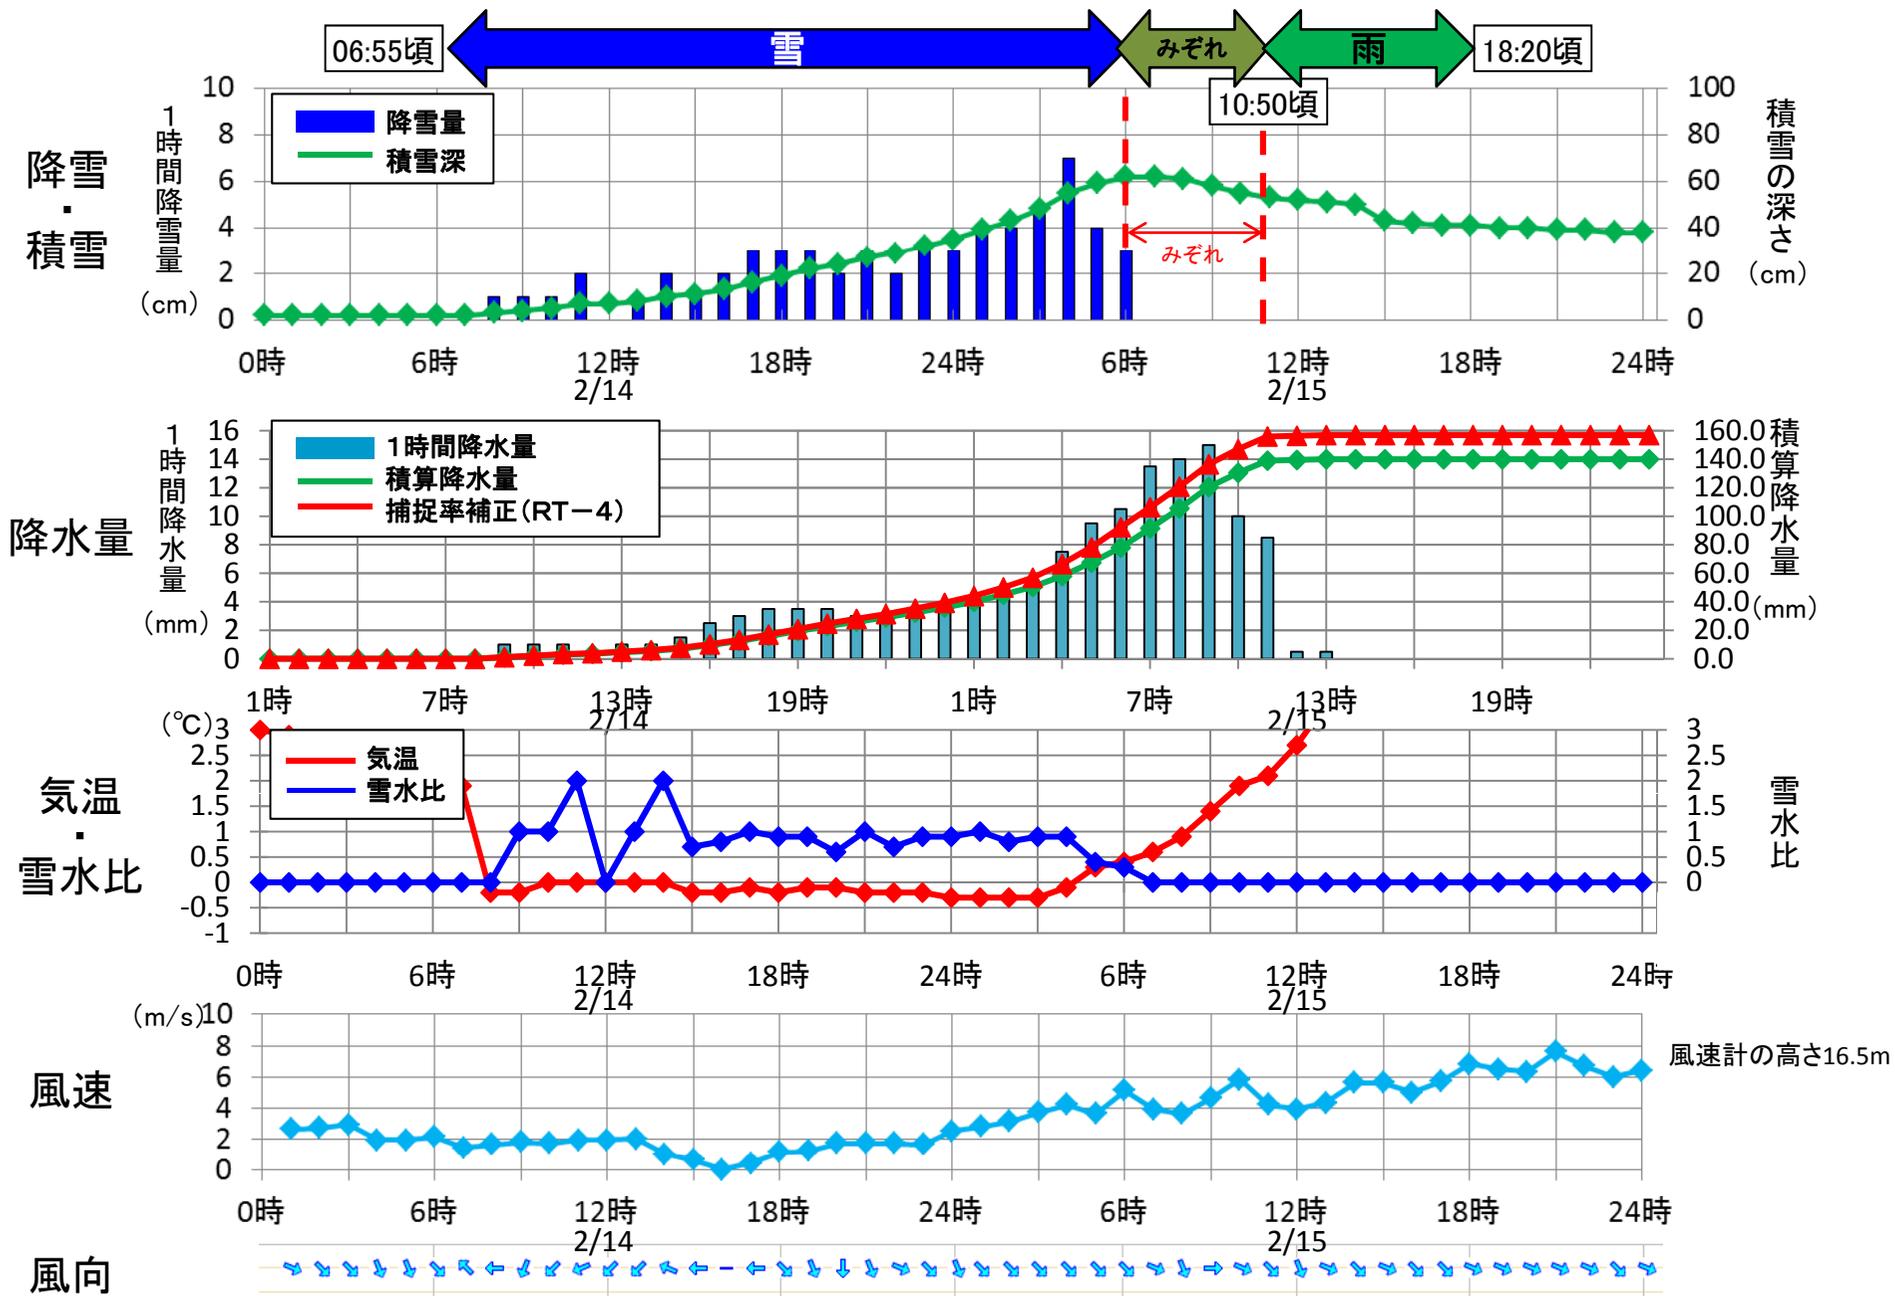
図2 埼玉県熊谷市の気象記録(2014年2月14日~15日)

代表的な4地点における2月14日から15日までの気象記録を図2に示す。埼玉県熊谷市においては、14日朝から15日朝にかけて降雪が続いた。14日8時頃から1時間あたり1cmから3cm程度ずつの降雪があり、18時頃には積雪深が20cm程度となって大雪警報が発令され、最も強く降ったのが15日早朝4時頃で、最深積雪は62cmに達した。一方、15日朝から夕方にかけて降雨（「みぞれ」を含む。以下同じ。）が続き、14日から15日にかけての降雪及び降雨による積算降水量^{※1}は約140mmに達した。降雪時の気温は概ね0℃程度であり、雪水比^{※2}は0.0から2.0まで（積雪量1cmごとの1m²あたりの荷重（以下「単位荷重」という。）5.0N/m²/cm以上に相当）に分布しているが、降雪後に降雨が重なったため、建築物によっては、屋根に堆積した雪が雨を含み、積雪のみによる荷重よりも大きな荷重が建築物に作用したものと考えられる。埼玉県熊谷市に比べて、東京都千代田区ではより早く降雨となり、一方、群馬県前橋市では、遅れて降雨となっているが、降雪後に降雨が重なった点では類似している。一方、山梨県甲府市では、降雪後に降雨は観測されていない。

まず、積雪の単位荷重に関して、各地の気象記録によれば、図2のとおり、埼玉県熊谷市、東京都千代田区では、降雪後に降雨があり、山梨県甲府市では、降雪後の降雨は記録されていない。埼玉県熊谷市、東京都千代田区で観測された積算降水量はそれぞれ140mm、96mmであるが、降水量計の種類、降水量計の設置高さの平均風速に応じて降水量を補正する、いわゆる「捕捉率補正」を行った積算降水量はそれぞれ157mm、102mmとなる。一方、雪水比は、降雪時の平均で、埼玉県熊谷市は約0.9、東京都千代田区は約0.8、山梨県甲府市は約1.2であり、降雪時の単位荷重としては、それぞれ、約 $11\text{N/m}^2/\text{cm}$ 、約 $13\text{N/m}^2/\text{cm}$ 、約 $8.3\text{N/m}^2/\text{cm}$ となる。

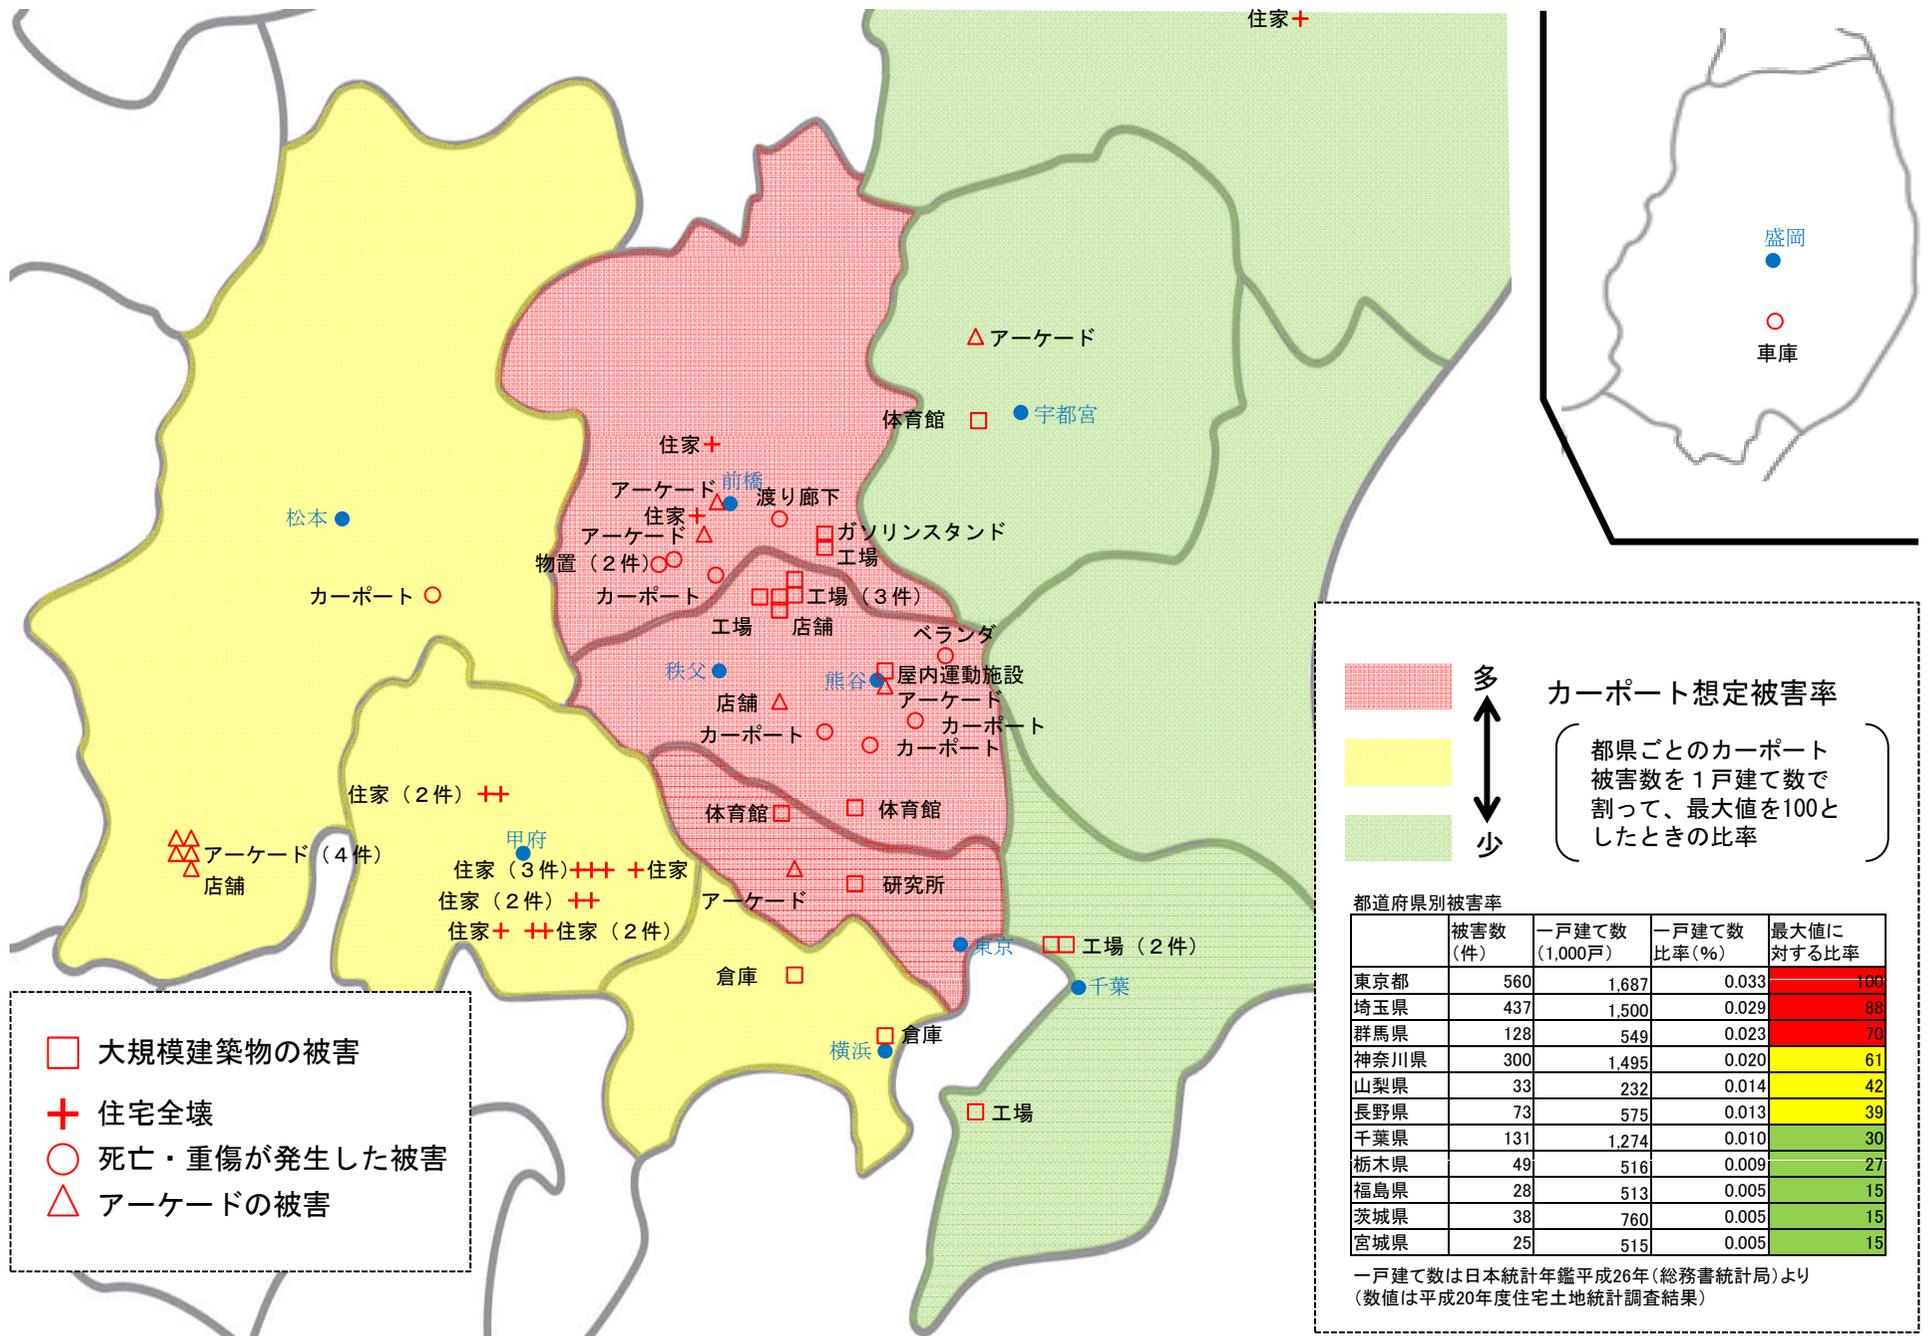
図3 2014年2月14日からの大雪により被害が発生した建築物

これらの被害の一覧を表1に、分布を図3に示す。図1及び図3によれば、物件を特定できた建築物の被害は、すべて一般区域に分布しており、また、「最深積雪が50年再現期待値よりも大きい地域」、「最深積雪に対して相対的に降水量が大きい地域」という、2つの条件を同時に満たす地域を中心に分布していることがわかる。

カーポートの被害については、製造メーカーに対する問い合わせが軽重含めて2,700件以上寄せられており、それぞれの被害の詳細については把握できていないものの、各都県での問い合わせ件数を各都県の戸建て住宅の戸数で除して算定した想定被害率については、図3中に示すとおり、地域的には、東京都、埼玉県、群馬県の順で高くなっている。
