改善箇所説明図

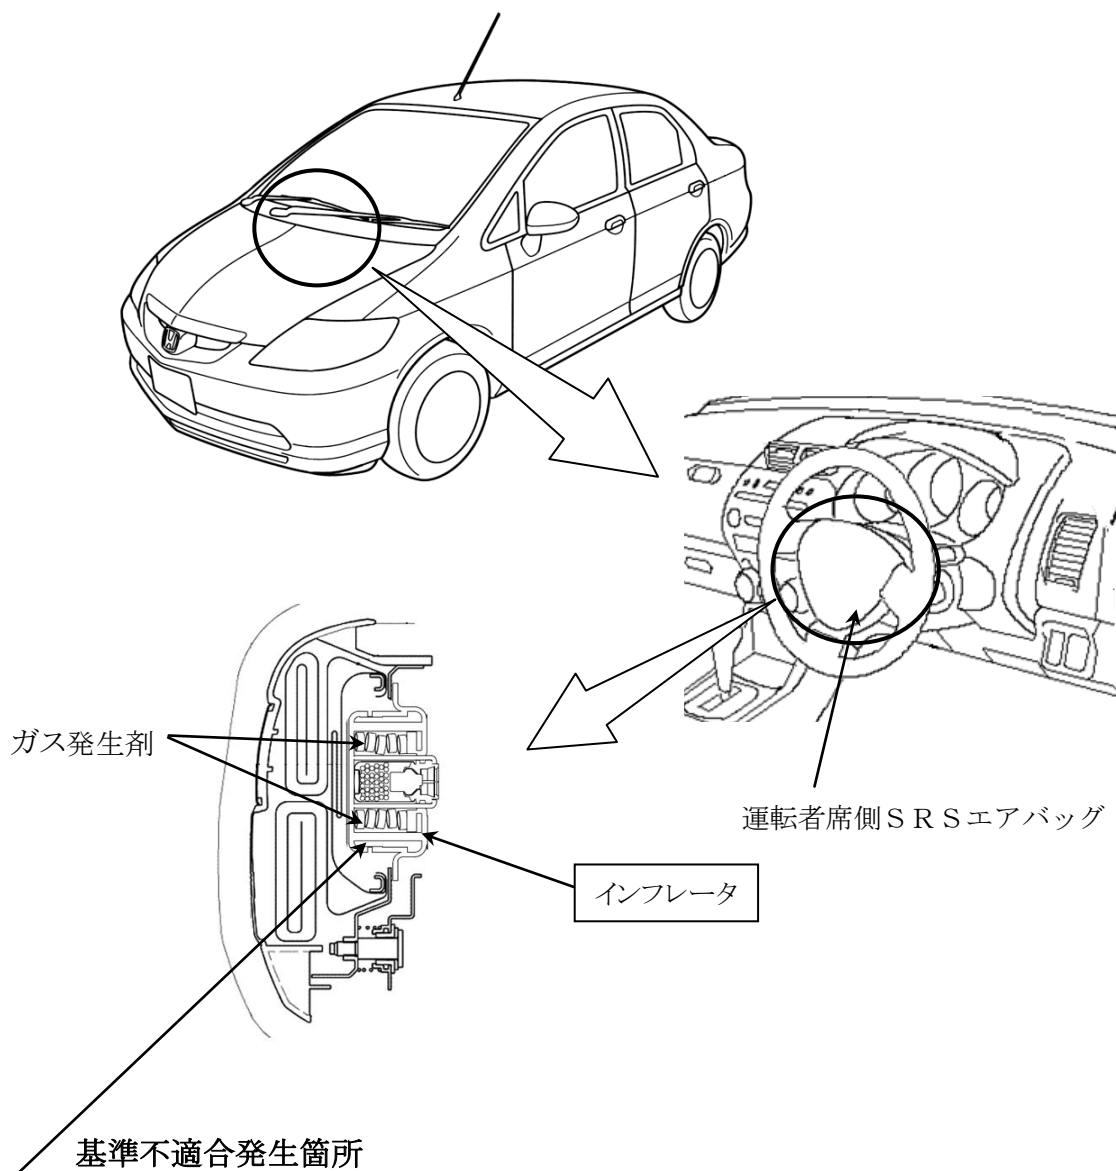
運転者席側SRSエアバッグのインフレーター（膨張装置）において、インフレーター製造時におけるガス発生剤充填後の吸湿管理が不適切なため、使用過程での外気温等の影響によりガス発生剤が膨張し、密度が低下するものがある。そのため、エアバッグ展開時にインフレーター内圧が異常上昇し、インフレーター容器が破損して飛び散り、乗員が負傷するおそれがある。

全車両、運転者席側SRSエアバッグのインフレーターを対策品と交換する。

識別：助手席ドアの下側ヒンジ部上側ボルト頭部に黄色ペイントを塗布する。
