## 改善箇所説明図

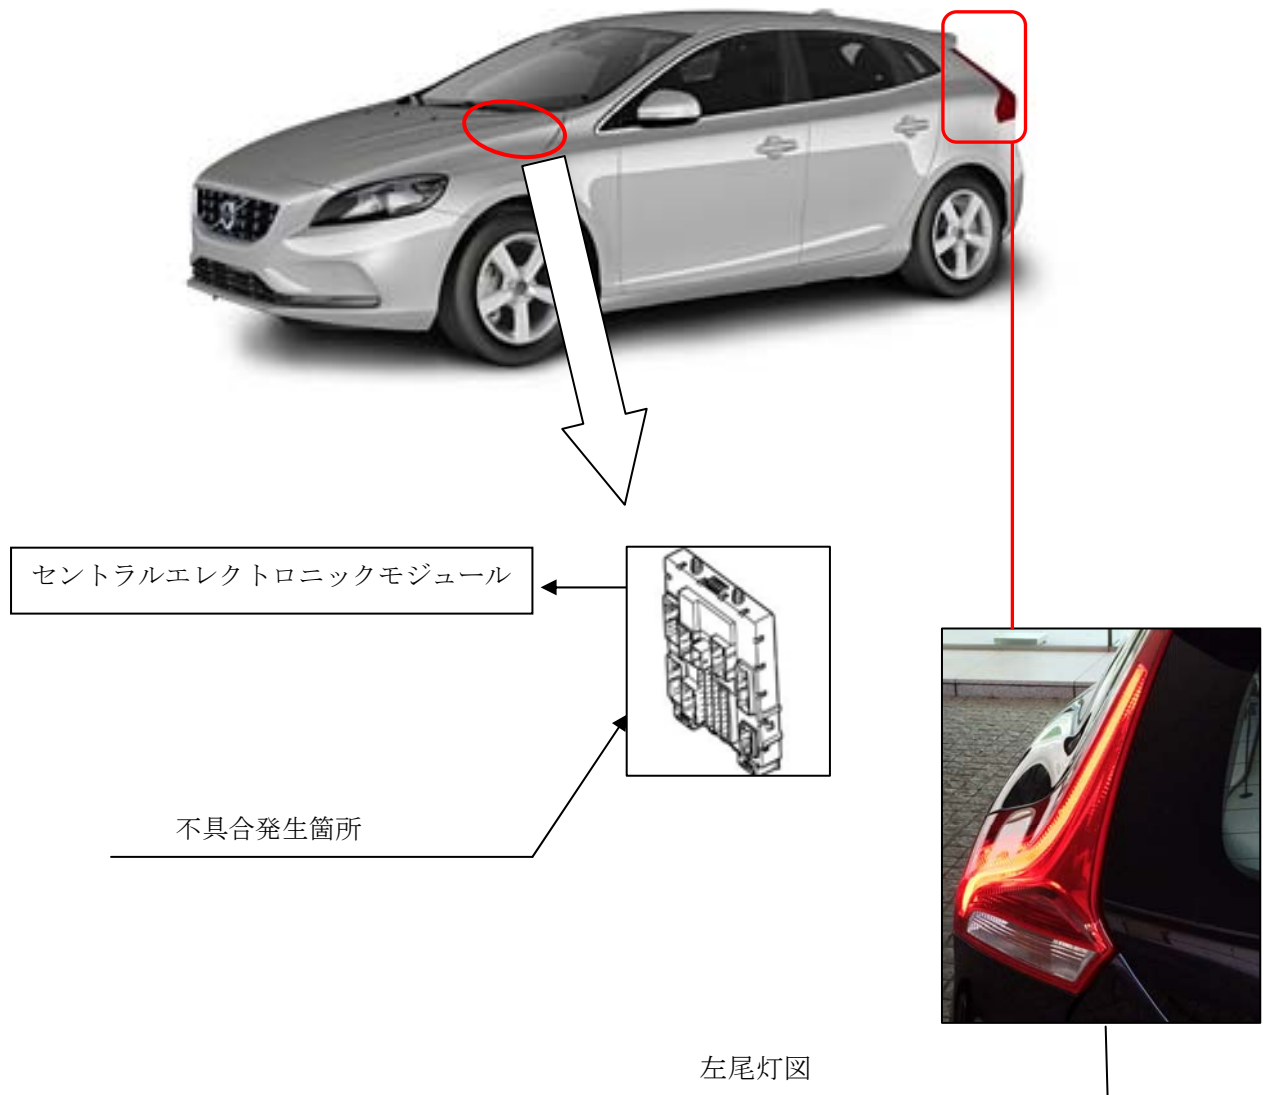
セントラルエレクトロニックモジュールのソフトウェアが不適切なため、左尾灯への電源が供給されず、左尾灯が点灯しないおそれがある。

全車両、対策されたソフトウェアに更新する。
