改善箇所説明図

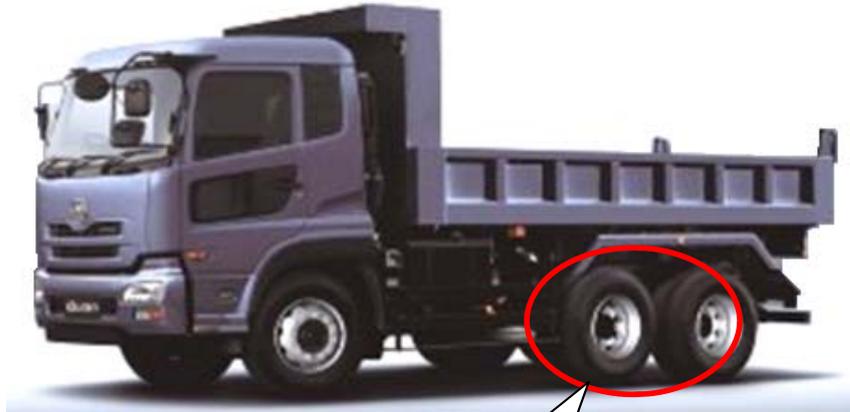
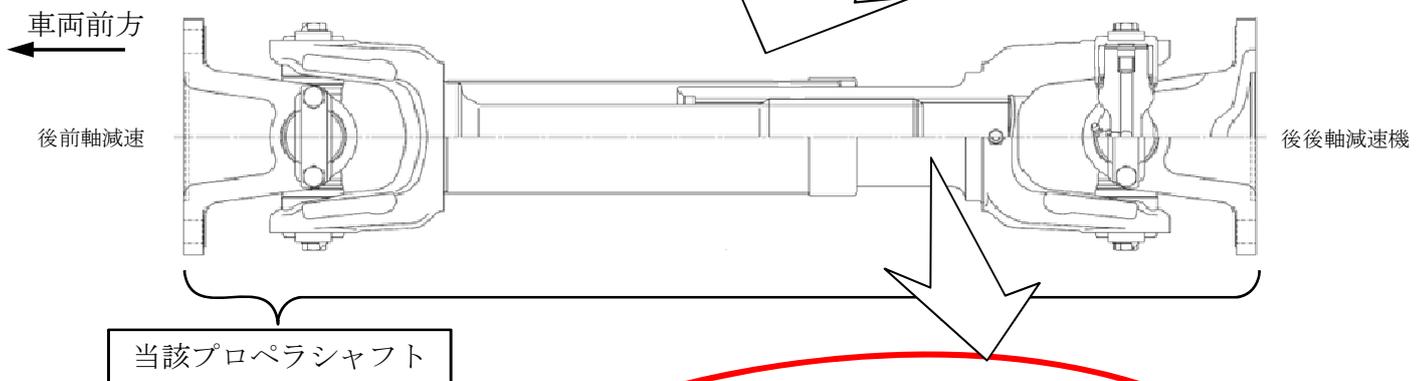
亀裂発生部位 →

スプラインヨーク

基準不適合発生箇所

後輪2軸駆動トラックにおいて、後前軸と後後軸間のプロペラシャフトスプラインヨークを製造する際、熱処理後の検査が不適切なため、スプラインヨークのスリーブ部に亀裂が生じているものがある。そのため、そのままの状態で使用を続けると、スリーブ部の亀裂が進行し、最悪の場合、プロペラシャフトが破損・脱落して、走行不能になるおそれがある。

全車両、当該プロペラシャフトを良品と交換する。

識別：フランジ部に、黄色ペイントを塗布する。
