改善箇所説明図

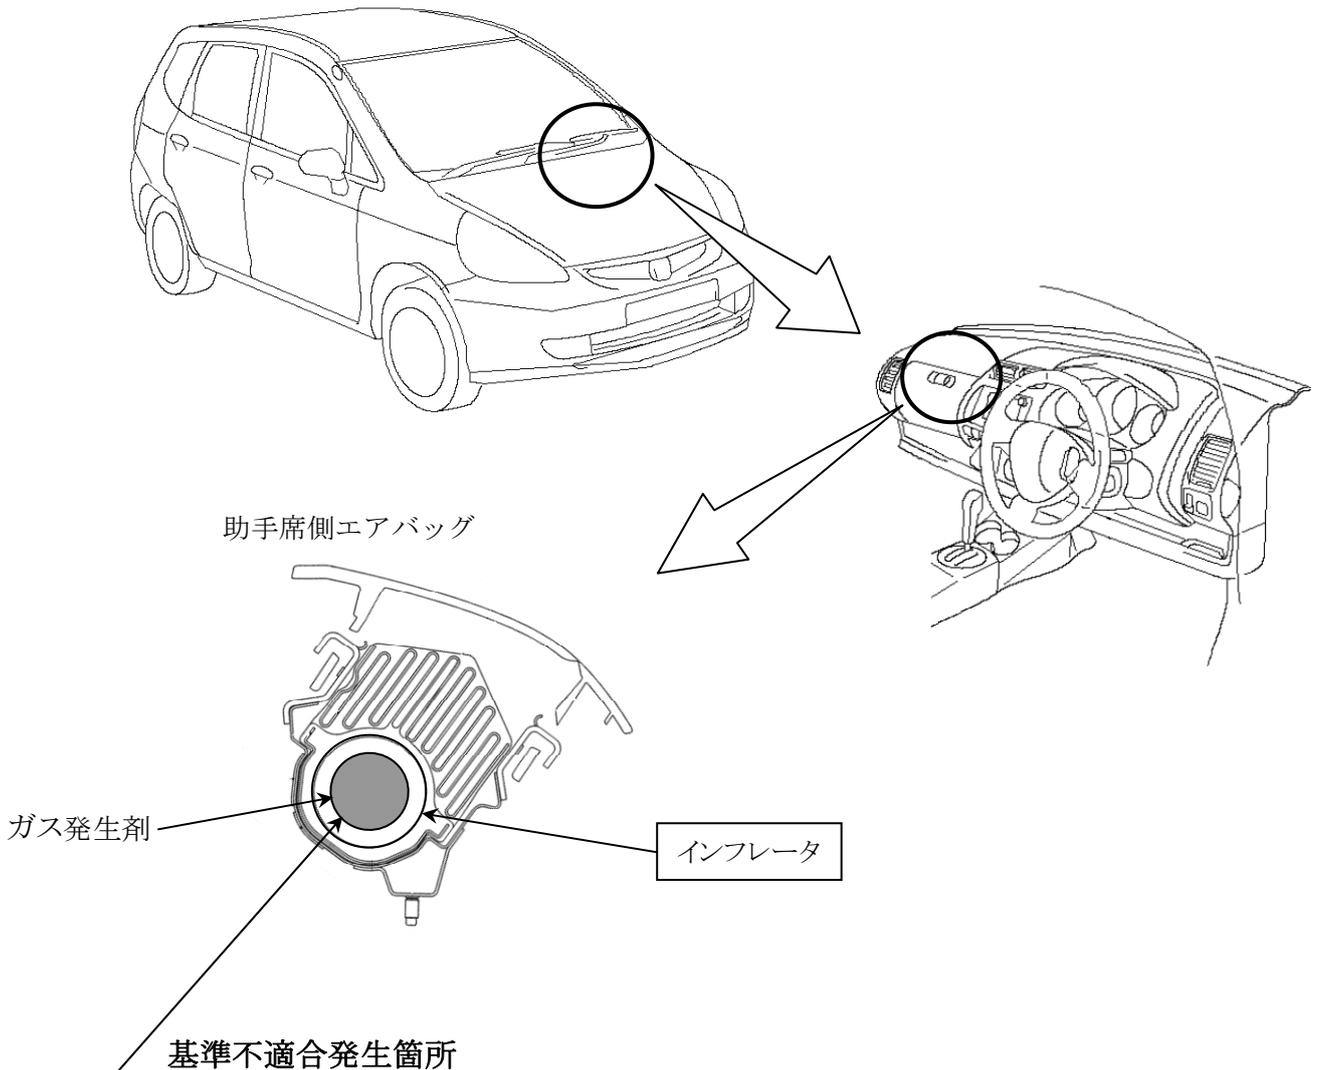
助手席側エアバッグのインフレーター（膨張装置）において、他社製の車両解体作業時にインフレーター容器の破損が発生した。このため、原因は判明していないが、同年式で同タイプのインフレーターはエアバッグ展開時にインフレーター容器が破損して飛び散り、出火したり乗員が負傷するおそれがあることから、全車両、予防的措置として、当該インフレーターを良品に交換する。

全車両、予防的措置として、助手席用エアバッグインフレーターを良品と交換、回収して不具合原因調査を実施する。

なお、部品が供給できない場合には、暫定措置として助手席用エアバッグの機能を停止するとともに、助手席サンバイザ部に当該エアバッグが作動しない旨の警告を表示する。

識別：助手席ドアの上側ヒンジ部下側ボルト頭部に黄色ペイントを塗布する。
