日本航空のボーイング式 787 型機におけるバッテリー不具合について（調査結果）

平成 26 年 12 月 19 日
航 空 局

- 所属： 日本航空株式会社（JAL）
- 型式： ボーイング式 787-8 型
- 登録記号： JA834J
- 発生日時： 平成 26 年 1 月 14 日 16 時 15 分頃
- 調査事項： 成田国際空港におけるバッテリー不具合事案

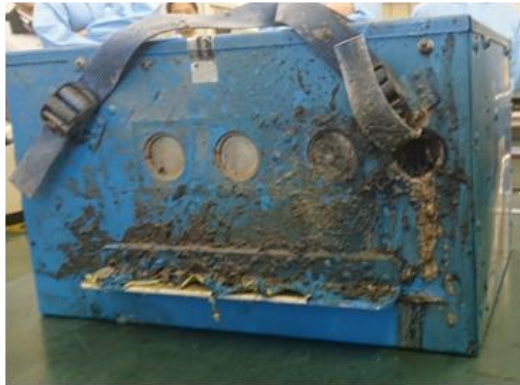
られた。また、8つのバッテリーセルの内1つ（第5セル）の安全弁の作動を確認した。

バッテリー外観（第5セルの安全弁（一番右）のみ作動）

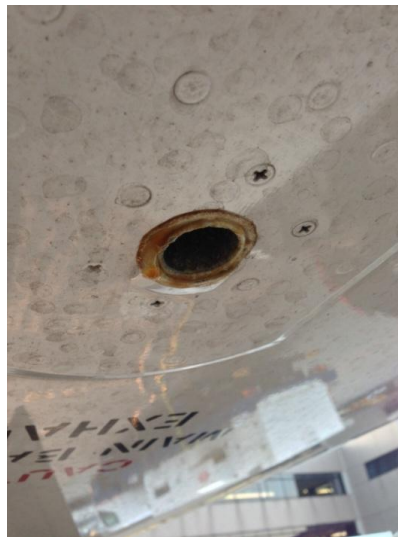
- c) また、機体胴体下部に設けられた、バッテリー覆い箱からの煙、ガス等を外部に排出するための排気口周辺に茶色い液体が付着していた。

排気口周辺の外観

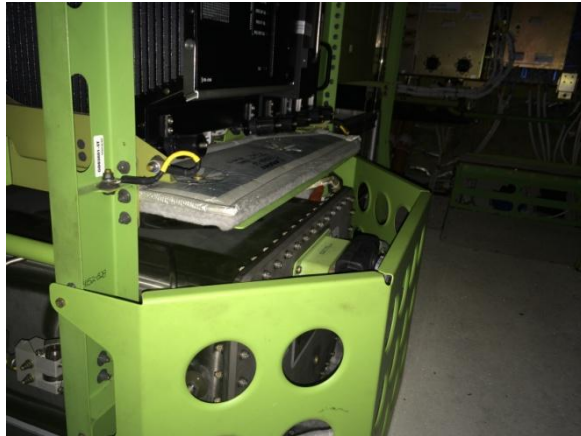
- d) バッテリー覆い箱の周辺の電気室内には、損傷等はなかった。

バッテリー覆い箱周辺の状況

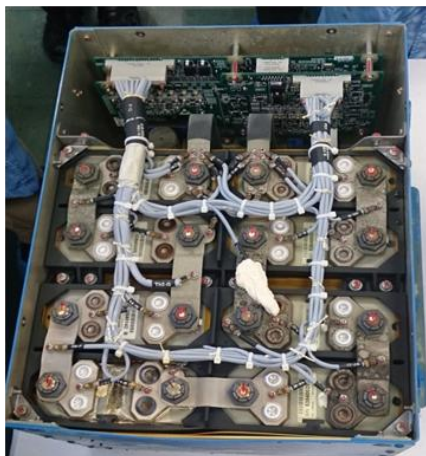
バッテリー内部の状況

- a) メインバッテリーの第5セルが過熱・損傷し、同セルの安全弁が作動した。
- b) メインバッテリー覆い箱周辺はきれいな状態であり、周辺機器に影響はなかった。
- c) バッテリー監視装置 (BMU) 及びバッテリー充電装置 (BCU) に異常は認められなかった。
- d) 本事故発生直後においては、損傷した第5セルの電圧は失われていたものの、他のセルの電圧が維持されていた。
- e) 第5セルに隣接する第6セルは、一部熱等の影響が確認されたものの機能的には問題なかった。
- f) セル間の電解液の液面の高さに不均一が認められた。また、一部の分解したセルのワインディング（巻物）の電極板上から微量のリチウム金属と疑われる物質が観測された。さらに、セル・ワインディングの負極板上に皺が形成されていることが確認された。
- g) 成田空港においてバッテリーの蓋を開けたところ、セル上部の絶縁保護板裏面（セル側）やバスバー上に水滴が観測された。

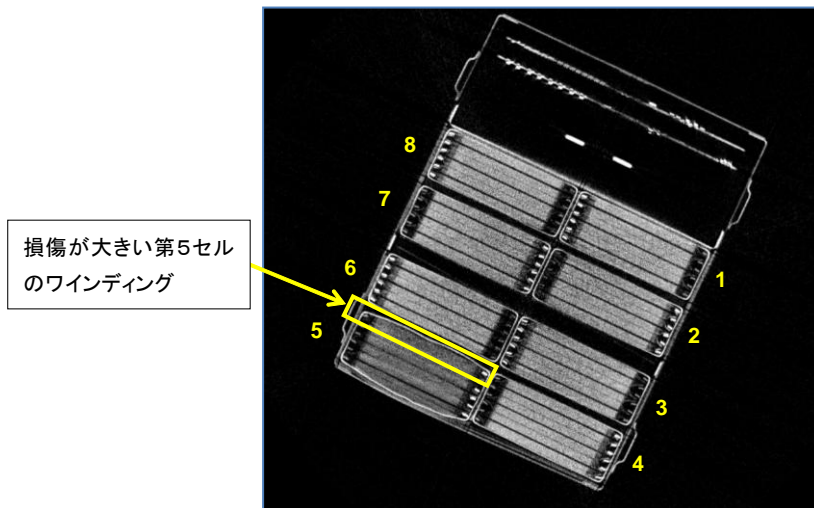
CT スキャン画像

- b) 第5セルは膨張しており、正極集電体（アルミニウム）の一部が溶断していた。
- c) セル毎のCTスキャンでは、第5セル以外のセルに損傷は認められなかった。
- d) 第5セルの周辺で一部損傷を確認した（例：上部カバーの変色、熱によるフレームの変形）。
- e) 第5セル以外の他のセルについて詳細な電気特性の調査を実施。第6セルについては、詳細電気特性試験においてわずかに電圧低下傾向（180時間経過後に約0.05Vの微少な電圧低下）を示していた。第6セル以外については特段の問題が無いことを確認した。
- f) バッテリー監視装置（BMU）について、製造会社（藤沢）における出荷前検査（ATP）を実施したところ、異常は認められなかった。
- g) セル間の電解液面高さの不均衡

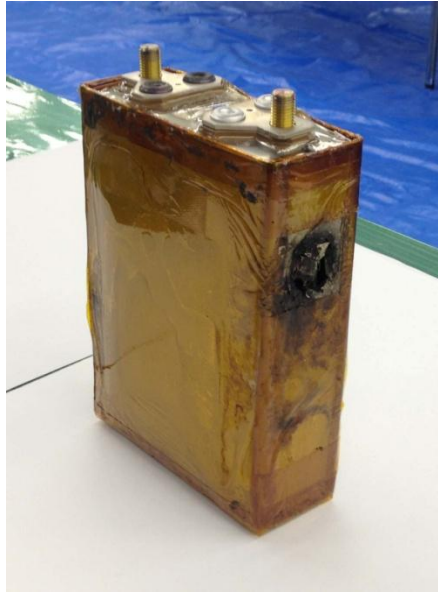
第 5 セル（安全弁が作動したセル）

- f) バッテリー覆い箱内外部、バッテリー内外部には外部短絡を示す証拠（電線の損傷、アーク痕や機械的な損傷）が残っていないことから、第 5 セルの過熱現象は、内部短絡によるものと思われる。第 5 セルの正極集電体 6 本のうち、第 6 セルに最も近い側の 2 本が熔断していたのは、第 6 セルに最も近いワイン

ディングに内部短絡が発生し、当該ワインディング中の電気エネルギーが使い果たされた後に、並列に接続された他の二つのワインディングから電流が流れ込み、その結果、溶断したものと思われる。

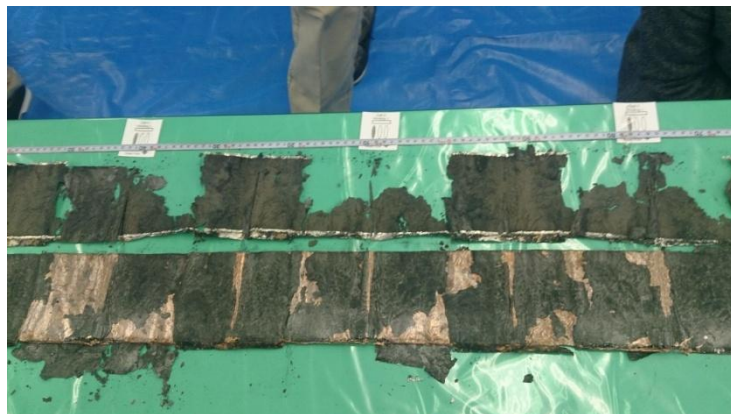
- a) セルの損傷状況
第5セルの3つのワインディングは全体に損傷しており、

特に第6セル側のワインディングの損傷が大きく、分解作業を実施したが、発熱源を特定することは出来なかった。

また、第5セルの正極集電体（アルミ、融点約660℃）6本のうち、第6セルに近い側の2本が溶断していた。

第5セルの分解検査状況

第5セルについては損傷が激しく、セパレータはすべて熱により溶けたと思われる。また、特に第6セルに隣接するワインディングの正極板の基材（アルミ箔、融点約660℃）の多くが中心に行くに従って消失していた。第5セル内部に残存した電極から複数のサンプルを採取し分析したが、セルの外部に由来するような物質は検出されなかった。

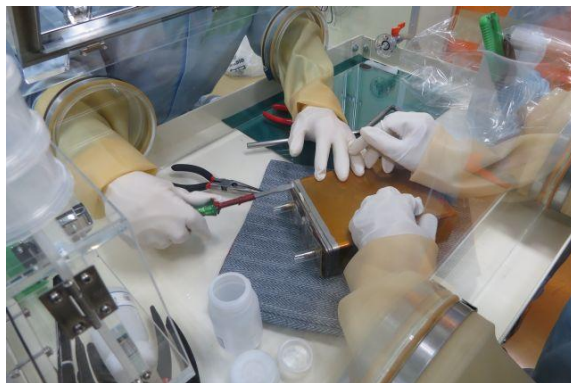
この分解検査において、第2セル、第3セル及び第4セルのワインディングから鉄、銅及びアルミの金属片（直径10～200ミクロン程度のものが複数個）が見つかった。

グローブボックスを使用したセルの分解検査

また、第3セルのワインディングの負電極板上から小さな白灰色の蓄積物（1ヶ所）が観測され、X線光電子分光法（XPS）による元素分析の結果、リチウム金属の可能性が考えられた。

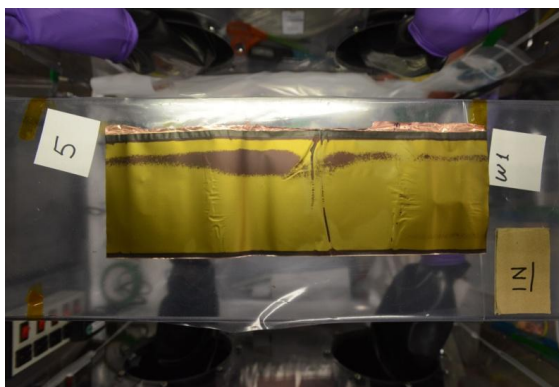
負電極板上に形成された皺

第5セル以外のセル（第2、3、4及び6の計4セル）を、電極板上の充電状況を容易に判別するため、第2、3及び4セルについては充電率100%の状態にして、第6セルについては充電率を30%の状態にして、それぞれ分解を行ったところ、各セルの負極板上に皺が形成されていることが確認された。なお、第6セルについては部分的に熱の影響を受けていたこと及び詳細電気特性試験の結果を踏まえ、更なるダメージが生じることを防止するため、充電率を30%の状態での分解を実施した。

- h) 負極板上に確認された皺については、正負極版の距離の不均衡を引き起こしリチウム金属の析出を助長する可能性があると言われていたが、本事案においてもリチウム金属と疑われる物質が極めて微量検出されたのみであり、皺が直ちに内部短絡につながるとの関係を示すには至らなかった。
- i) セル間の電解液の液面の高さの不均衡については、通常運用中のバッテリーにおいてもセルにわずかな膨れが発生し、電解液の液面の高さにはばらつきが生じることが確認されており、ま
