改善箇所説明図

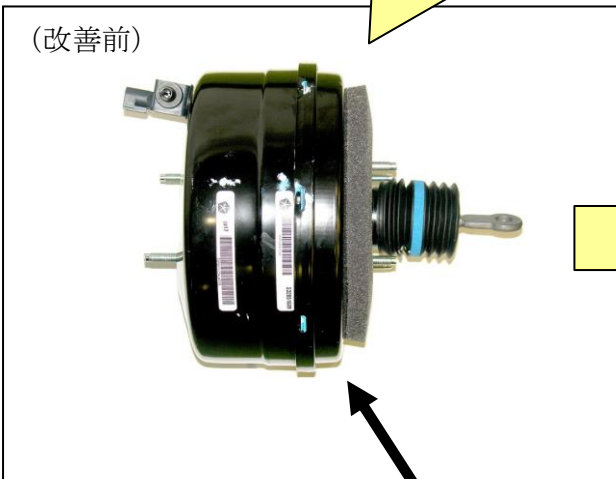
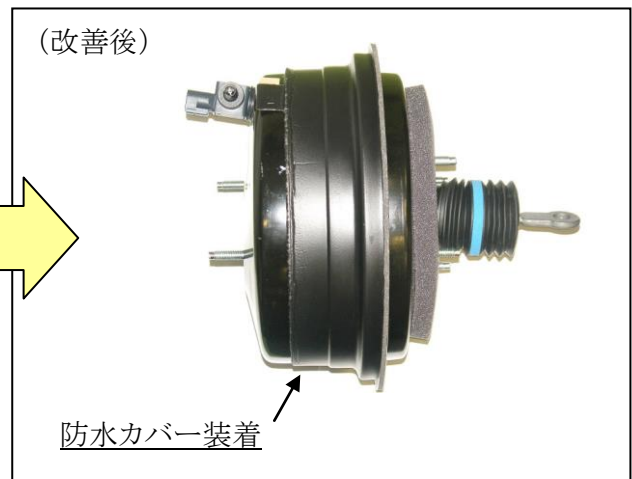
制動倍力装置

基準不適合発生箇所

ブレーキ倍力装置の配置が不適切なため、当該装置に雨水等がかかり、錆が発生するものがある。そのため、錆が進行し倍力装置が腐食して負圧を維持できなくなることで、アシスト機能が失われ、最悪の場合、制動距離が伸びるおそれがある。

改善の内容

全車両、ブレーキ倍力装置を点検し、異常がある場合は、ブレーキ倍力装置を新品に交換した上で、防水カバーを装着する。異常が無い場合は、防水カバーのみを装着する。
